<h2>DIAGNÓSTICO TÉCNICO</h2>	Código:	GAR- FT - 03
		Versión:	01
		Código documental:

**DIAGNÓSTICO TÉCNICO No. 4182**  
**SUBDIRECCIÓN DE EMERGENCIAS**  
**COORDINACIÓN DE ASISTENCIA TÉCNICA**  
**(Radicado FOPAE 2009ER2584 y 2009ER3354)**

<b>DIRECCIÓN:</b>	Carrera 20 A Bis Este No. 10 A-40 Sur Manzana 18 Lote 9	<b>ÁREA DIRECTA:</b>	100 m <sup>2</sup>				
<b>BARRIO:</b>	Desarrollo Laureles Sur Oriental I Sector	<b>POBLACIÓN ATENDIDA:</b>	2				
<b>UPZ:</b>	32 San Blas	<b>FAMILIAS</b>	1	<b>ADULTOS</b>	2	<b>NIÑOS</b>	-
<b>LOCALIDAD:</b>	4 San Cristóbal	<b>PREDIOS EVALUADOS</b>	1				
<b>CHIP:</b>		<b>DOCUMENTO REMISORIO</b>	CR-6409

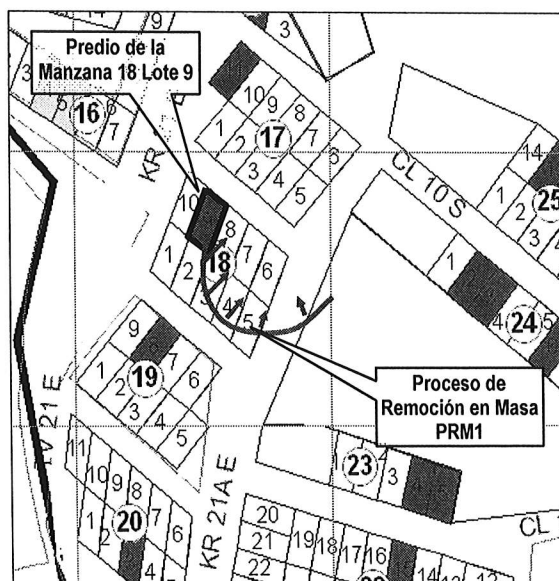
**Figura 1.** Ubicación y condición de riesgo del predio de la Manzana 18 Lote 9 según el Concepto Técnico CT-5231, objeto de visita técnica en atención a los radicados 2009ER2584 y 2009ER3354.

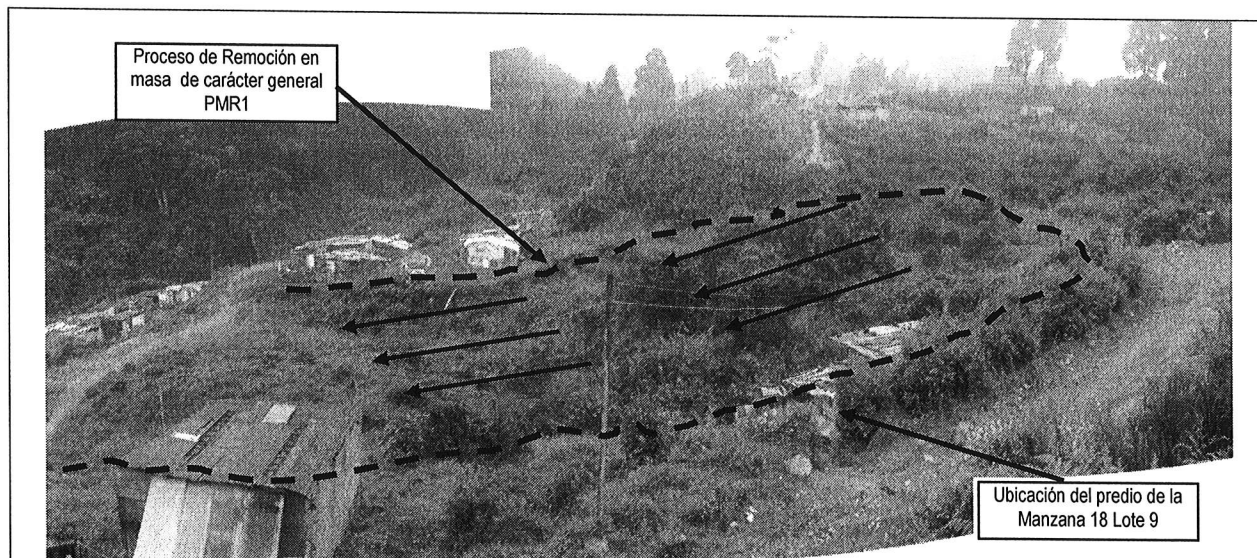
**Fotografía 1.** Vista ubicación de Proceso de Remoción en masa PMR1 y del predio de la Manzana 18 Lote 9 en el Desarrollo Laureles Sur Oriental Primer Sector.

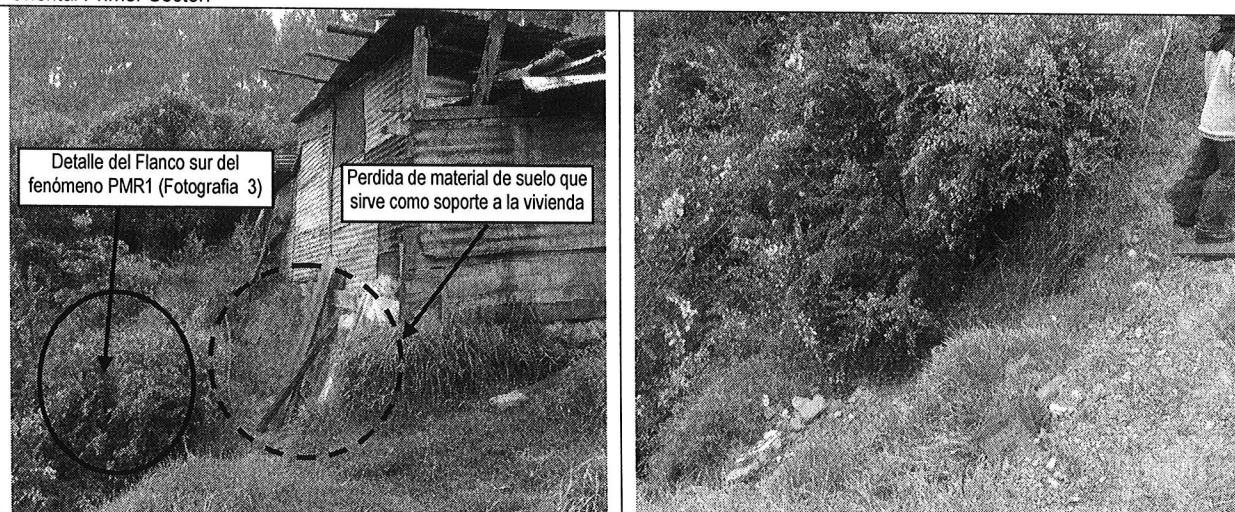
Se presenta la pérdida del confinamiento del suelo de cimentación de la vivienda ubicada en la Manzana 18 Lote 9, a raíz de una extensión del flanco sur de un fenómeno de remoción en masa previamente identificado por la DPAE en la respuesta oficial RO-34677 como PRM1, el cual se ubica en la manzana 18 y que se identificó en el mencionado documento como un proceso de carácter general que se caracteriza por la presencia de un escarpe de aproximadamente 1m en una longitud cercana a los 50m, con inclinación de tendencia vertical, que a pesar de la cobertura vegetal del mismo, se observa evidencia de un proceso de remoción en masa antiguo de tipo rotacional. El fenómeno al momento ha generado en la vivienda de la Manzana 18 Lote 9 el desprendimiento de aproximadamente 5 3 metros cúbicos de material del terreno que servía como suelo de fundación de la vivienda, el cual carecía de adecuadas medidas de estabilización y manejo de aguas de superficiales en el lugar de emplazamiento de la vivienda. El desprendimiento ha originado la pérdida de verticalidad en algunos elementos de la vivienda ubicados en el costado norte.

**Fotografía 2.** Detalle de la pérdida de suelo de soporte que sirve como apoyo a la vivienda de la Manzana 18 Lote 9.

**Fotografía 3.** Vista del Flanco Sur cercano a la vivienda ubicada en la Manzana 18 Lote 9. Detalle.

- Evacuar definitivamente y cambiar de Prioridad Técnica 2 a Prioridad Técnica 1 en el Programa de Reasentamiento de Familias Localizadas en Zonas de Alto Riesgo NO Mitigable al predio ubicado en la Manzana 18 Lote 9 del desarrollo Laureles Sur Oriental Primer Sector de la Localidad de San Cristóbal donde habita la Señora Beatriz Cecilia Gallo Taborda y su familia.
