DIAGNÓSTICO TÉCNICO No. DI- 4186
SUBDIRECCIÓN DE EMERGENCIAS
COORDINACIÓN DE ASISTENCIA TÉCNICA
RADICADO F0PAE No. 2009ER2697

DIRECCIÓN:	Calle 78 No, 33 – 23 Sur	ÁREA DIRECTA:	100 m ²		
BARRIO:	Arborizadora Alta	POBLACIÓN ATENDIDA:	3		
UPZ:	70Jerusalem	FAMILIAS	1	ADULTOS	2
LOCALIDAD:	19 Ciudad Bolívar	PREDIOS EVALUADOS	1	NIÑOS	1
CHIP	AAA0028SKTO	DOCUMENTO REMISORIO	CR- 6415

REMOCIÓN EN MASA

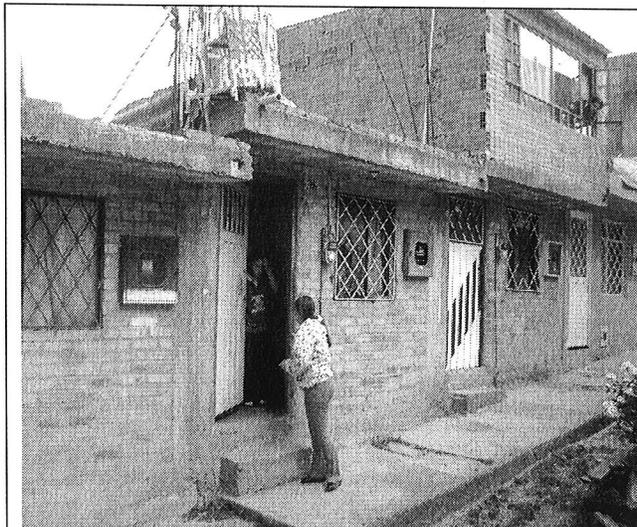
La vivienda a la cual se hace referencia en el presente diagnóstico corresponde a una construcción de un nivel en mampostería parcialmente confinada por columnas, pisos en mortero afinado y placa de entepiso en concreto reforzado construida para la ampliación de la vivienda hacia el segundo nivel; se evidenciaron deficiencias constructivas relacionadas

con la falta de elementos de confinamiento tipo vigas, carencias de un sistema de cimentación competente, diferentes tipos de los mampuestos utilizados en la construcción de muros, deficiencias en los materiales de pega entre otros. Realizada la verificación el interior de la vivienda no fue posible establecer con base en la inspección visual el represamiento de aguas informado por los responsables ni la "laguna de agua" a que hace mención en el radicado ER-2697 mediante el cual se solicitó la visita técnica.

Fotografía No. 1 Aspecto exterior de la vivienda localizada en la Calle 78 No. 33 – 23 Sur del Barrio Arboleda Alta, la cual consta de un nivel construido en mampostería parcialmente confinado la cual presenta deficiencias constructivas.

- En el caso de no existir restricciones y/o condicionamientos al uso del suelo para el predio de la Calle 76 No. 33 – 23 sur del barrio Arborizadora Alta de la Localidad de Ciudad Bolívar, se recomienda a los responsables del mismo implementar acciones para el mantenimiento, reforzamiento y/o mejoramiento de la vivienda, donde se incluya la construcción de un muro competente para el confinamiento del relleno de nivelación del patio de ropas y se intervenga la cubierta localizada en la parte posterior de la vivienda, con el apoyo de personal idóneo, garantizando que se cumplan los requerimientos establecidos en la Ley 400 de 1997 (Decreto 33 de 1998 - Norma Colombiana de Diseño y Construcción Sismo Resistente), de acuerdo con la normatividad vigente, para lo cual se deben tramitar los permisos y licencias respectivos.

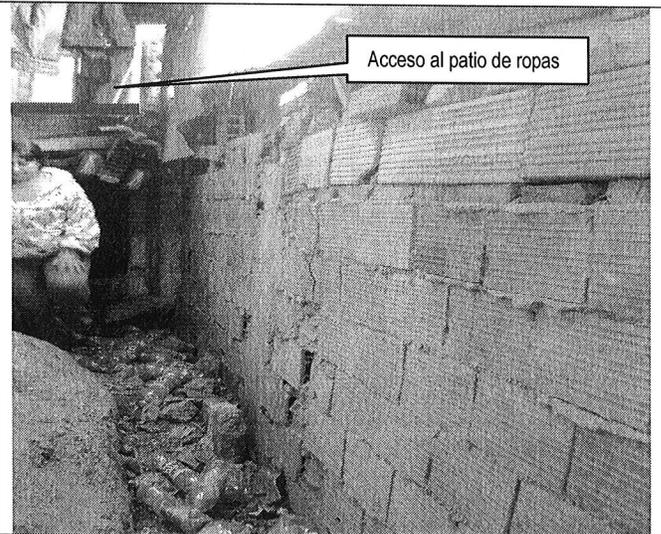
En la parte posterior de la vivienda de la Calle 78 No. 33 – 23 Sur del Barrio Arborizadora Alta se localiza el patio de ropas el cual fue construido sobre un relleno de nivelación, el cual presenta un desconfinamiento lateral dadas las labores de excavación desarrolladas por los responsables del predio con el objeto de evacuar las aguas que de acuerdo a lo informado se acumulan en el terreno de cimentación de la vivienda. Dichas excavaciones fueron realizadas hace varios meses de acuerdo a lo informado y se implementaron a lo largo de aproximadamente 4 metros de longitud, 1 metro de ancho en una profundidad aproximada de 1.5 metros; posiblemente dado el tiempo prolongado que ha estado abierta la excavación y la falta de un sistema de entibado se presentó el desconfinamiento del relleno, generando la pérdida de acceso desde el área de la sala a la parte posterior de la vivienda. Adicionalmente sobre el relleno de nivelación se encuentran anclados los elementos verticales de madera sobre los cuales se apoya la estructura de cubierta implementada de manera artesanal en el sector del patio de ropas y por tal razón se presentó la pérdida de verticalidad de dichos elementos comprometiendo la estabilidad de dicha estructura. (Ver Fotografías 1 a 4)

Fotografía No. 2 Detalle de la excavación realizada por los responsables del predio, con el fin de evacuar aguas que posiblemente se depositen bajo el nivel de la vivienda. Se observa la pérdida de acceso a la vivienda dada la diferencia de nivel respecto a la puerta de entrada desde el interior del predio.

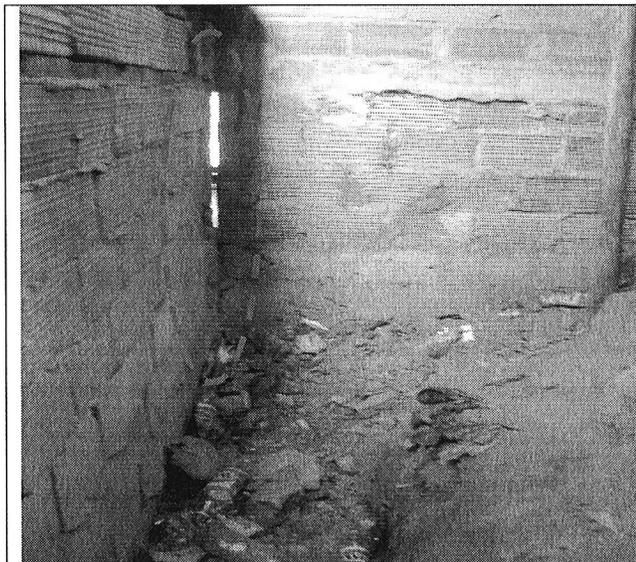
Hacia el costado noroccidental de la vivienda se localiza un muro de cerramiento que colinda con una zona verde pública, construido en mampostería el cual confina el relleno de nivelación del patio de ropas descrito en el párrafo anterior, dado que dicho muro no resulta ser competente como estructura de contención ni cuenta con una cimentación adecuada, se evidencia un desplazamiento relativo respecto al muro contiguo y algunas grietas de patrón diagonal escalonado.

Fotografías No. 3 Aspecto del muro de cerramiento localizado en la parte posterior del predio y que funciona como estructura de contención del relleno de nivelación del patio de ropas. Nótese el desplazamiento relativo del muro contiguo.

Avance en el proceso de deterioro del muro de cerramiento localizado en el costado noroccidental de la vivienda de la Calle 76 No. 33 – 23 sur, situación que pueda generar el colapso de dicho muro.

- No obstante lo anterior, se recomienda mantener la Restricción Parcial de Uso de la zona del patio localizado en la parte posterior de la vivienda, hasta tanto se garanticen las condiciones de estabilidad del relleno de nivelación, del muro de cerramiento del costado noroccidental de la vivienda y la cubierta del patio de ropas.

- A la Alcaldía Local de Ciudad Bolívar, desde su competencia, adelantar las acciones administrativas tendientes para que los responsables del predio de la Calle 76 No. 33 – 23 sur del barrio Arborizadora Alta de la Localidad de Ciudad Bolívar, ejecuten las obras necesarias para garantizar la estabilidad del muro de cerramiento del costado noroccidental de la vivienda, a fin de evitar que se genere riesgo público dado que el mismo colinda con una zona verde de uso comunitario.

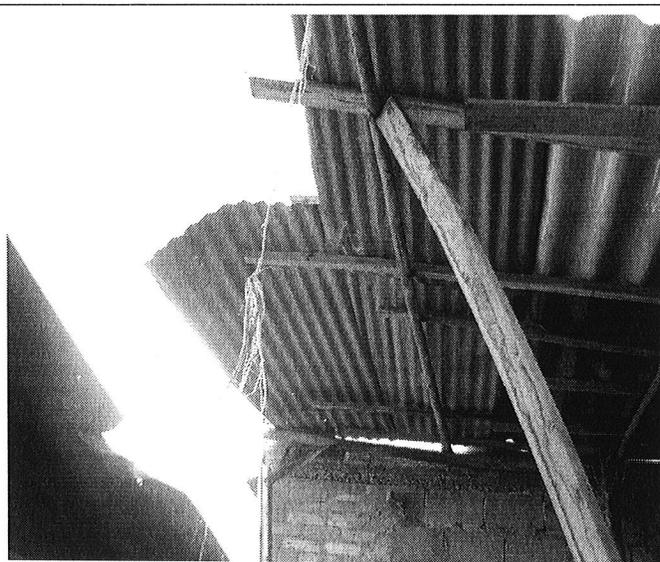
Fotografías No. 4 Detalle de la cubierta artesanal existente en la parte posterior de la vivienda la cual perdió nivel de soporte por desconfinamiento del relleno y sobre la cual se observó pérdida de verticalidad de los elementos de madera usado como soporte.
