DIRECCIÓN DE PREVENCIÓN Y ATENCIÓN DE EMERGENCIAS

DIAGNÓSTICO TÉCNICO No. DI-4187
SUBDIRECCIÓN DE EMERGENCIAS
COORDINACIÓN DE ASISTENCIA TÉCNICA
EVENTO No. 89018

DIRECCIÓN:	Carrera 76C Bis No. 62F-42 Sur	ÁREA DIRECTA:	180 m ²		
BARRIO:	Casagrande	POBLACIÓN ATENDIDA:	26		
UPZ:	69 Ismael Perdomo	FAMILIAS	6	ADULTOS	13
LOCALIDAD:	19 Ciudad Bolívar	PREDIOS EVALUADOS	3	NIÑOS	13
CHIP	-	DOCUMENTO REMISORIO	CR-6433

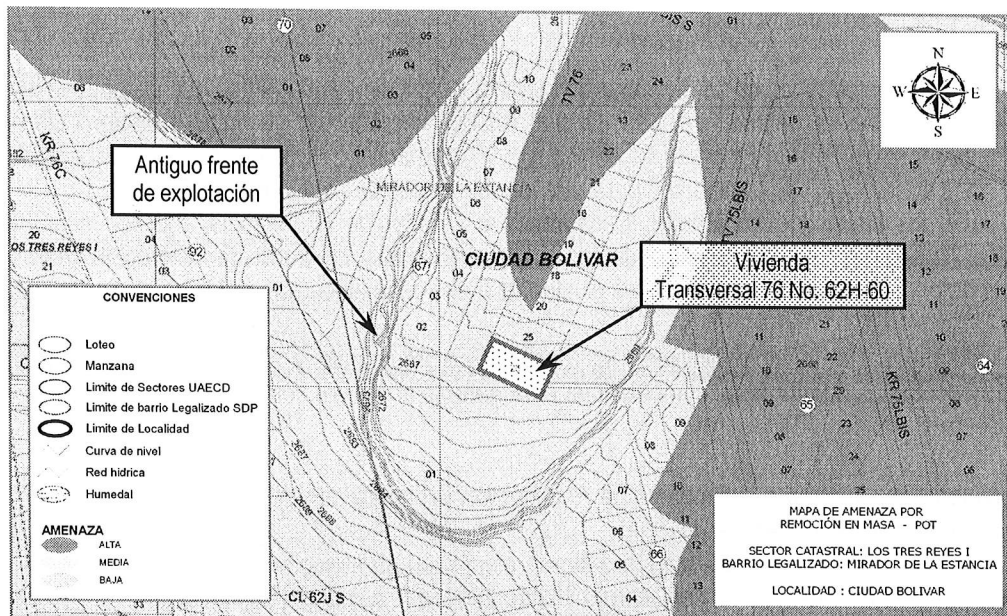
Figura 1. Ubicación del antiguo frente de explotación y de la vivienda de la Transversal 76 No. 62H-60 (con curvas de nivel).

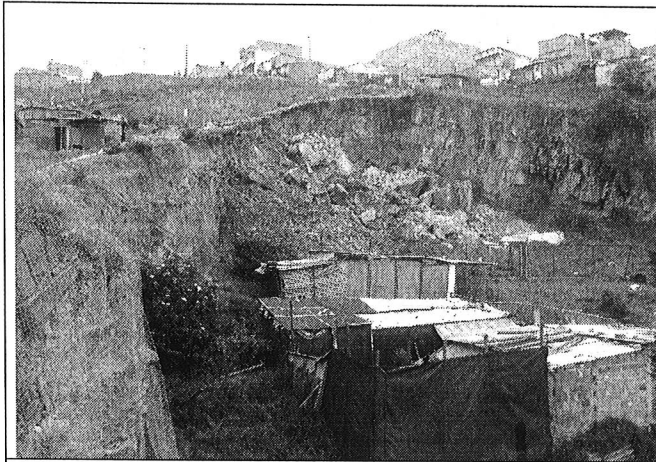
Se presentó un avance retrogresivo del proceso de remoción en masa identificado en el talud rocoso correspondiente a antiguo frente de explotación de materiales para la construcción, talud con forma en planta de U y tendencia vertical, con una longitud estimada total de 250 m y una altura variable entre los 8m y los 10 m, en cuya parte baja se localiza la vivienda de la Transversal 76 No 62H-60 Sur, en el barrio Casagrande de la Localidad de Ciudad Bolívar, talud descrito en el DI-3874. El avance se vio reflejado en la caída de nuevos bloques de roca y de suelo, en un volumen de cerca de 15 m³ provenientes de la parte alta del talud rocoso en el costado suroriental del mismo, fenómeno posiblemente asociado a las excavaciones y obras de las redes de alcantarillado que se realizan en el sector en el marco de la ejecución del Contrato EAAB No 1-01-34300-780-2006 – Obras en los Barrios Casagrande y Mirador de la Estancia (Fotografías 1 y 2). Como se describe en el DI-3874, el alineamiento de dichas excavaciones corre paralelo al borde del talud rocoso.

Foto 1. Vista general del antiguo frente de explotación afectado por un proceso de inestabilidad.

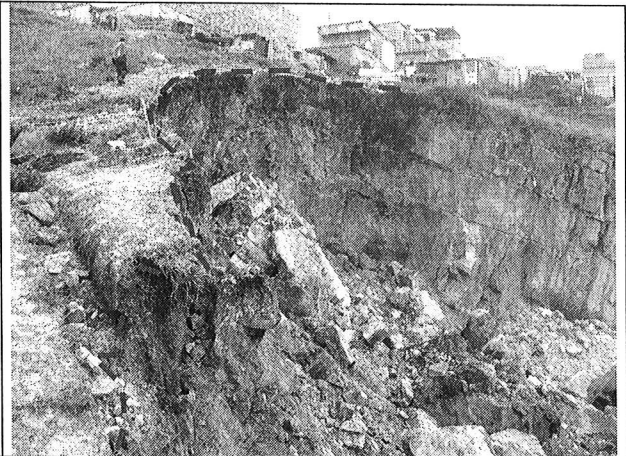
Foto 2. Sector suroriental del talud de corte en el que se presentó el avance del proceso.

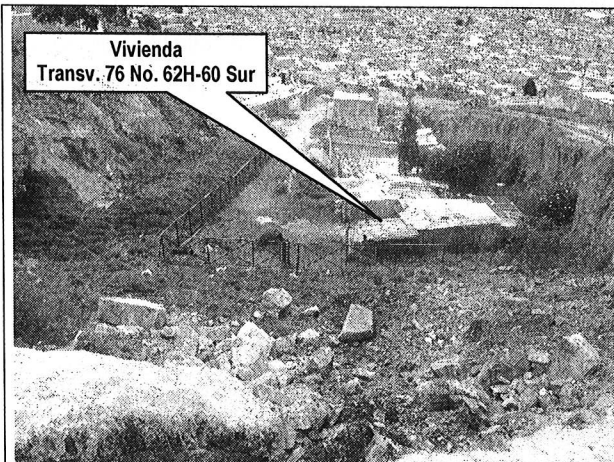
En la parte baja del talud se localizan siete (7) viviendas, separadas de la pared del talud por medio de una malla de cerramiento metálica eslabonada reforzada por perfiles metálicos tubulares (Fotografía 3). Las viviendas presentan principalmente tres tipologías, mampostería simple, mampostería parcialmente confinada con vigas, y material de recuperación, en todos casos con deficiencias constructivas notables relacionadas con la mala calidad de los materiales y la carencia de elementos competentes de confinamiento, carga o arriostamiento; todas las viviendas presentan un nivel, exceptuando la vivienda localizada en el extremo norte de la U que dibuja el talud rocoso, la cual presenta dos (2) niveles. El terreno sobre el que se emplaza la vivienda, anteriormente el piso de la excavación del antiguo frente de explotación, presenta una pendiente baja que discurre en dirección norte.

Foto 3. Viviendas emplazadas en la parte baja, patio del antiguo frente de explotación.

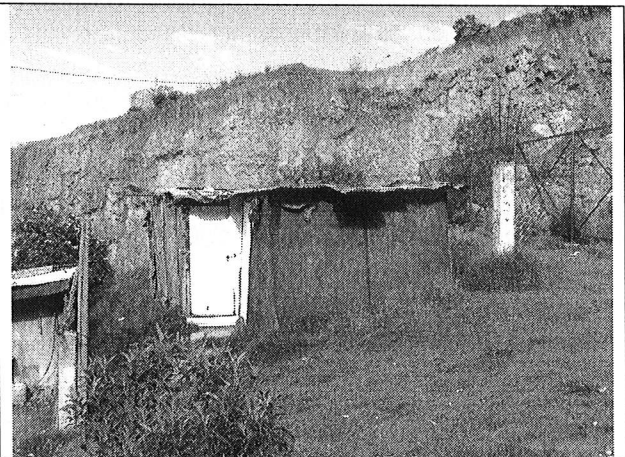
La vivienda de la Transversal 76 No 62H-60 Sur corresponde a una vivienda de un (1) nivel en material de recuperación localizada en el sector suroriental del piso de la excavación y a unos 12 m del punto en el que se presentó el nuevo desprendimiento de bloques de roca y suelo (Fotografía 4). Dado que algunos de los bloques de roca (con dimensiones no mayores a 0.1 m³) quedaron dispuestos contra la malla eslabonada de aislamiento, la pendiente del piso de la antigua excavación favorable al deslizamiento o rodamiento de bloques rocosos, y ante la posibilidad de avance lateral del proceso en sentido norte a través de la zanja de instalación de la red de alcantarillado del flanco oriental, se consideró que la estabilidad y habitabilidad de la vivienda podrían verse comprometidas en el corto plazo.

Foto 4. Vivienda de la Transversal 76 No. 62H-60 Sur, cercana al punto en el que se presentó el avance lateral del proceso.

- La habitabilidad y estabilidad estructural de la vivienda de la Transversal 76 No. 62H-60 Sur emplazada en la parte baja de un talud rocoso correspondiente a antiguo frente de explotación de materiales para la construcción, en el barrio Casagrande de la Localidad de Ciudad Bolívar, se encuentran comprometidas en el corto plazo ante cargas normales de servicio, por causa de la posibilidad de avance lateral, en sentido norte a través del flanco oriental del talud rocoso, del proceso de inestabilidad que afecta el talud, posiblemente inducido por las obras de instalación de la red de alcantarillado de sector, contrato EAAB No 1-01-34300-780-2006.

- Al responsable y/o responsables de la vivienda de la Transversal 76 No. 62H-60 Sur, mantener la evacuación preventiva de la vivienda hasta tanto se garantice, por parte de la Empresa de Acueducto y Alcantarillado de Bogotá – EAAB y de su contratista, la estabilidad del talud rocoso y se mitigue el riesgo de caída de bloques de roca y suelo provenientes de la parte alta del talud.
