**DIAGNÓSTICO TÉCNICO No. DI- 4188**  
**SUBDIRECCIÓN DE EMERGENCIAS**  
**COORDINACIÓN DE ASISTENCIA TÉCNICA**  
**EVENTO SIRE No. 97581**

<b>DIRECCIÓN:</b>	Carrera 2C No. 163-28 Carrera 2B No. 163A - 15	<b>ÁREA DIRECTA:</b>	300 m <sup>2</sup>				
<b>BARRIO:</b>	Santa Cecilia Norte Parte Alta	<b>POBLACIÓN ATENDIDA:</b>	20				
<b>UPZ:</b>	11 San Cristóbal Norte	<b>FAMILIAS</b>	2	<b>ADULTOS</b>	12	<b>NIÑOS</b>	8
<b>LOCALIDAD:</b>	1 Usaquén	<b>PREDIOS EVALUADOS</b>	2				
<b>CHIP</b>	AAA0115LDMR	<b>DOCUMENTO REMISORIO</b>	CR- 6437

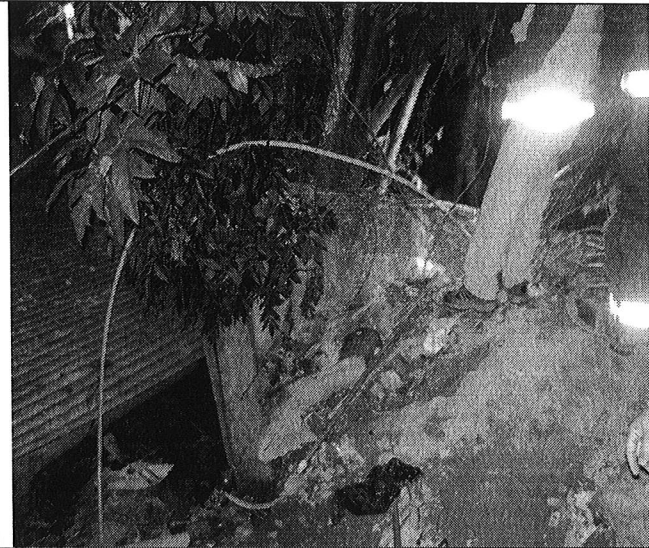
Se presentó un desprendimiento de suelo y cobertura vegetal en un talud de corte entre predios privados, con altura de 2 a 2,5 m en una longitud de 10 m con pendientes entre 70° a 80°, el cual contaba con un entramado en madera y tejas de lamina de zinc como estructura de contención. El desprendimiento de material involucró un volumen aproximado de 2 m<sup>3</sup> y desconfinó el piso de cimentación en una franja de 20 centímetros del área de jardín ubicado en la parte posterior de la vivienda con nomenclatura Carrera 2B No. 163A - 15 ubicada en la parte alta del talud de corte sin generar afectaciones sobre la vivienda, dado que la misma se localiza aproximadamente a 6 metros del talud de corte en comento. (Ver Fotografía 1)

Las posibles causas que generaron la inestabilidad del talud de corte corresponden a las intensas lluvias registradas en el sector, la falta de estructura de protección y/o contención del talud, la falta de manejo de las aguas de escorrentía superficial y subsuperficiales, la intervención antrópica anti-técnica en los taludes de corte posiblemente realizados para el emplazamiento de la vivienda localizada en la Carrera 2C No. 163-28. Adicionalmente se informa por parte de los residentes del sector que en el pozo de alcantarillado localizado sobre la Carrera 2B con Calle 163A ha venido presentando colmataciones frecuentes y por tal razón y dado que la vivienda de la se encuentra localizada por debajo del nivel de la vía la misma ha presentado inundaciones en días anteriores lo cual ha podido generar saturación de los suelos de cimentación.

**Fotografía No. 1** Desconfinamiento del talud de corte entre predios privados, visto desde la Carrera 2B No. 163A - 15. Se observa que dicho talud se encontraba contenido por tejas de zinc y elementos de madera

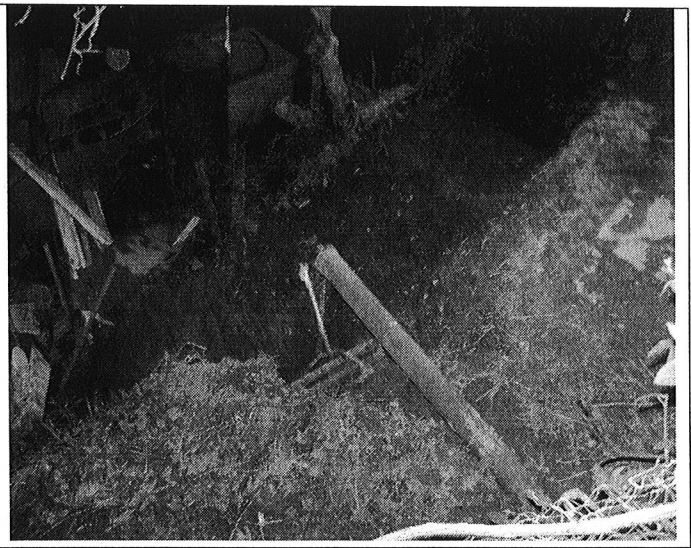
En la parte baja del talud se localiza la vivienda identificada con la nomenclatura Carrera 2C No. 163-28 donde habita el señor Eugenio Monsaque Ruiz y su familia, la cual corresponde a una vivienda de dos niveles construida en mampostería parcialmente confinada por columnas sobre la cual no se evidenciaron afectaciones. Sin embargo en la parte posterior del predio la vivienda cuenta con un taller construido en mampostería simple donde se realizan actividades de ebanistería y con varias habitaciones las cuales están separadas de la vivienda en cuanto a su estructura y al momento de la verificación son habitadas por grupos familiares independientes; tanto las habitaciones como el taller descritos pueden verse comprometidos en su habitabilidad y estabilidad en el corto plazo de continuar del desconfinamiento del talud. (Ver Fotografía 2 y 3)

**Fotografía No. 2** Se observa la infraestructura localizada en la parte baja de del talud desconfinado, la cual corresponde a un taller de ebanistería el cual no exhibe daños al momento de la verificación, sin embargo en el evento de avanzar el proceso podría verse comprometida.

De presentarse un avance retrogresivo en el proceso de inestabilidad evidenciado en el talud de corte realizado en la parte posterior del predio de la Carrera 2C No. 163-28 y el cual colinda en el costado suroriental con el predio de la Carrera 2B No. 163A - 15, pueden generarse afectaciones en la vivienda localizada en la parte baja del talud correspondiente a la de la Carrera 2C No. 163-28 dado que el material desprendido del talud podría impactar o depositarse al interior de las habitaciones y el taller localizados en la parte posterior de la vivienda afectando la habitabilidad y/o estabilidad de los mismos.

- Al responsable y/o responsables del predio ubicado en la Carrera 2C No. 163-28 donde habita el Señor el Señor Eugenio Monsaque Ruiz y su familia, mantener la restricción parcial de uso de las habitaciones y el taller de ebanistería localizado en la parte posterior del predio, hasta tanto se garanticen las condiciones de estabilidad del talud de corte existente en el costado Suroriental.

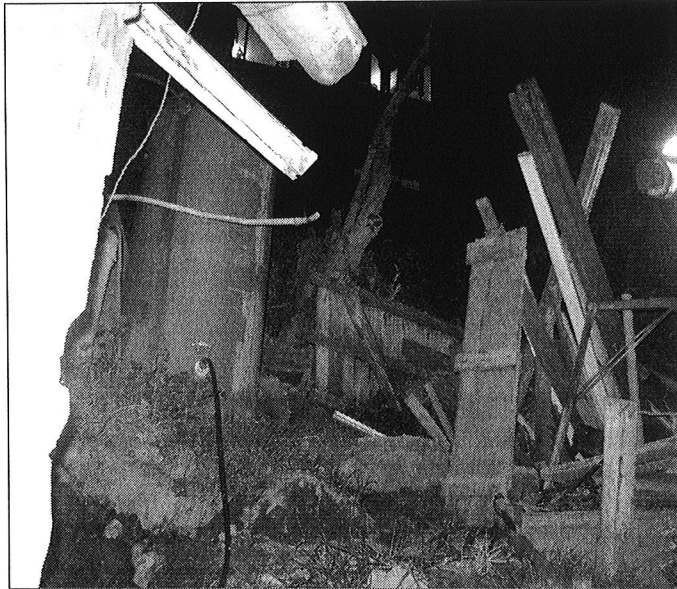
**Fotografía 3.** Detalle de los materiales que conformaban la estructura de contención artesanal instalada en el talud de corte, las cuales colapsaron generando el desconfinamiento del mismo. Vista desde la vivienda de la Carrera 2C No. 163-28 Barrio Santa Cecilia Parte Alta.

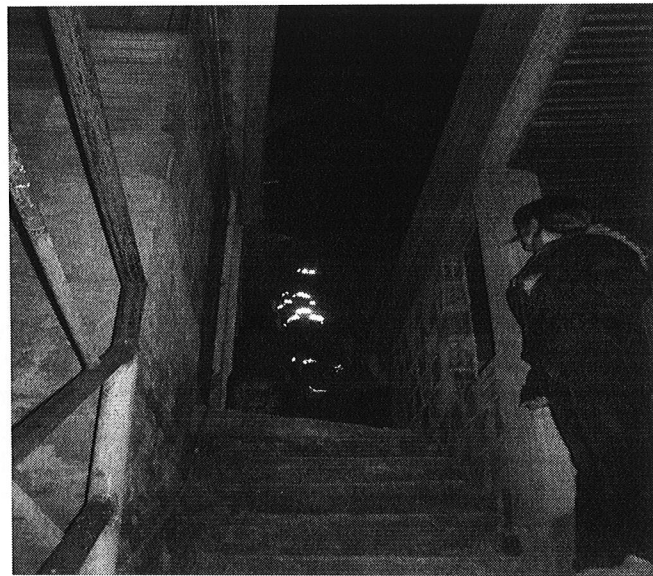
El inmueble con nomenclatura Carrera 2B No. 163A - 15 ubicado en la parte alta del talud corresponde a una vivienda de dos nivel construida en mampostería semiconfinada por niveles y localizada por debajo del nivel de la rasante de la vía, pisos en mortero afinado y cubierta en teja de asbesto cemento, se evidenciaron deficiencias constructivas relacionadas con la falta de elementos de confinamiento y carencia de un sistema de cimentación competente. El inmueble con nomenclatura Carrera 2C No. 163-28 que se encuentra en la parte baja del talud corresponde a una vivienda de dos niveles construida en mampostería semiconfinada, pisos en mortero afinado y cubierta combinada en teja de asbesto cemento y lamina de zinc, se evidenciaron deficiencias constructivas relacionadas con la falta de elementos de confinamiento. En los dos predios se pudo observar que se están adelantando labores de construcción y ampliación de las viviendas. (Ver Fotografía 4)

**Fotografía 4.** Aspecto del interior de la vivienda localizada en la Carrera 2C No. 163-28 Barrio Santa Cecilia Parte Alta, sector donde se localizan las habitaciones arrendadas, alcalzadas en la parte exterior de la vivienda. Se evidencia la realización reciente de obras de ampliación.

- En caso de no existir restricciones y/o condicionamientos al uso del suelo para los predios de la Carrera 2C No. 163-28 y Carrera 2B No. 163A - 15, se recomienda a los responsables del mismo, implementar acciones para el mejoramiento de la calidad de la construcción con el apoyo de personal idóneo, garantizando que se cumplan los requerimientos establecidos en la Ley 400 de 1997 (Decreto 33 de 1998 – Norma Colombiana de Diseño y Construcción Sismo Resistente), de acuerdo con la normatividad vigente para el barrio, para lo cual se deben tramitar los permisos y licencias respectivos.
