DIAGNÓSTICO TÉCNICO No. DI-4191
SUBDIRECCIÓN DE EMERGENCIAS
COORDINACIÓN DE ASISTENCIA TÉCNICA
(EVENTO SIRE 98408)

ATENDIÓ: JAIRO WILLIAM TORRES BECERRA				SOLICITANTE					
COE:	26	MOVIL:	21	CUERPO OFICIAL DE BOMBEROS - COBB					
FECHA:	2 de Abril de 2009		13:30						
DIRECCIÓN:	Transversal 6 B Este # 9 - 09			ÁREA DIRECTA:	60m ²				
BARRIO:	Egipto Alto (J.C. Turbay)			POBLACIÓN ATENDIDA:	3				
UPZ:	96 – Lourdes			FAMILIAS	1	ADULTOS	2	NIÑOS	1
LOCALIDAD:	3 Santa Fe			PREDIOS EVALUADOS	1				
CHIP:				DOCUMENTO REMISORIO	CR-6441

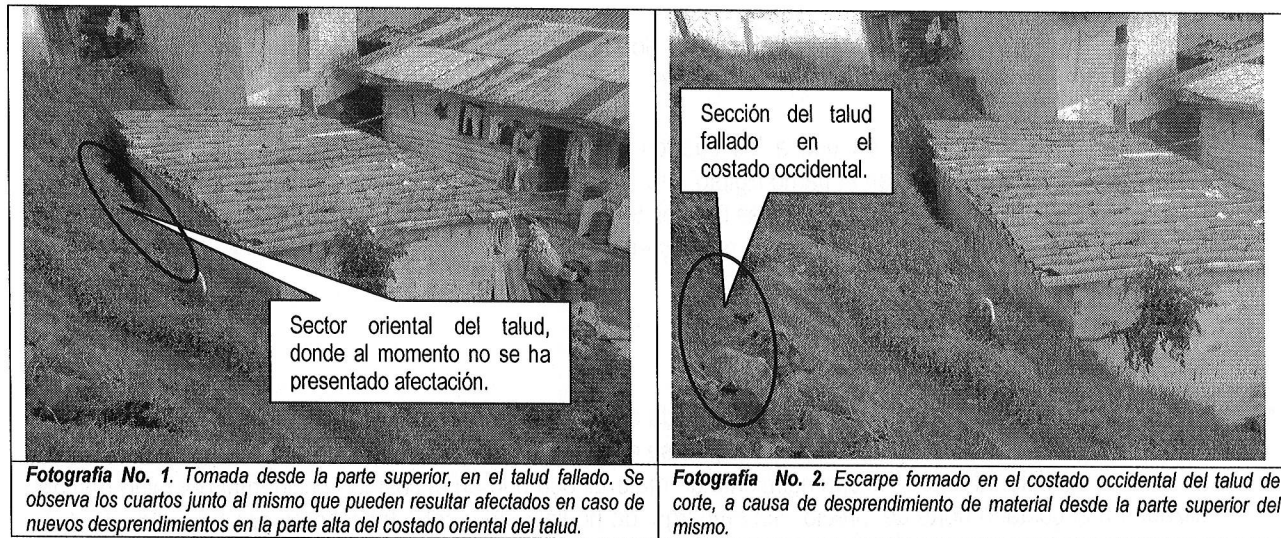
5. REGISTRO FOTOGRÁFICO

Se presentó un desprendimiento de material de la parte superior de un talud de corte, con altura de 2 a 3 m, en una longitud de 6 a 7 m de tendencia vertical, conformado superficialmente por material orgánico y suelo limo-arcilloso, el cual no presenta estructura de contención y que posiblemente fue realizado para el emplazamiento de la vivienda ubicada en la Transversal 6 B Este # 9 – 09, donde habita la señora Mercedes Díaz y su familia. El volumen involucrado de material desprendido es de aproximadamente 4 m³, el cual se depositó en la parte baja del talud sobre el costado occidental del mismo, sitio habilitado como patio de la vivienda.

El talud en el costado oriental no presenta desprendimientos, pero estos pueden ocurrir si no se realizan las obras necesarias para la estabilización del talud resultando afectados los dos cuartos que se encuentran construidos en ese sector del predio. Los cuartos en comento, se encuentran construidos de manera independiente, en mampostería simple de un nivel con cubierta en teja de barro soportada en estructura de madera, la cual presenta deficiencias constructivas relacionadas con la falta de elementos de confinamiento tipo vigas y columnas. Al momento no hay compromiso de habitabilidad ni de estabilidad de la vivienda, pero de presentarse nuevos desprendimientos en el talud de corte en comento puede resultar afectada la estructura de los dos cuartos e incluso se puede presentar el colapso de estos ante la fragilidad de la estructura, razón por la cual se procedió a solicitar la restricción de uso de los mismos.

Las posibles causas que generaron la inestabilidad del talud de corte corresponden a las intensas lluvias registradas en el sector, la falta de estructura de contención del talud, la falta de manejo de las aguas de escorrentía superficial y subsuperficiales, y la intervención antrópica anti-técnica en los taludes de corte realizados para el emplazamiento de las viviendas.

- Por lo anterior y en caso de no existir restricciones y/o condicionamientos al uso del suelo para el predio, se recomienda a los responsables del mismo, implementar las medidas adecuadas para reconformar y estabilizar el talud de corte, hecho muy posiblemente para el emplazamiento de la vivienda ubicada en el predio de la Transversal 6 B Este # 9 – 09; mediante la implementación de obras de protección geotécnica con el apoyo de personal idóneo, las cuales debe contar con un sistema de drenaje para la evacuación de las aguas superficiales y subsuperficiales, con el fin de garantizar la estabilidad del mismo y de la vivienda allí emplazada.
