ALCALDÍA MAYOR DE BOGOTÁ D.C. Fondo Prevención y Atención Emergencias	DIAGNÓSTICO TÉCNICO	Código:	GAR- FT - 03
		Versión:	01
		Código documental:

DIAGNÓSTICO TÉCNICO No.4194
SUBDIRECCIÓN DE EMERGENCIAS
COORDINACIÓN DE ASISTENCIA TÉCNICA
EVENTO 99592

DIRECCIÓN:	Calle 72 J No. 26 C-27 Sur Calle 72 J No. 26 C-16 Sur	ÁREA DIRECTA:	10.000 m ²		
BARRIO:	Bella Flor	POBLACIÓN ATENDIDA:	500		
UPZ:	67 Lucero	FAMILIAS	125	ADULTOS	250
LOCALIDAD:	19 Ciudad Bolivar	PREDIOS EVALUADOS	3		
CHIP:		DOCUMENTO REMISORIO	CR-6448

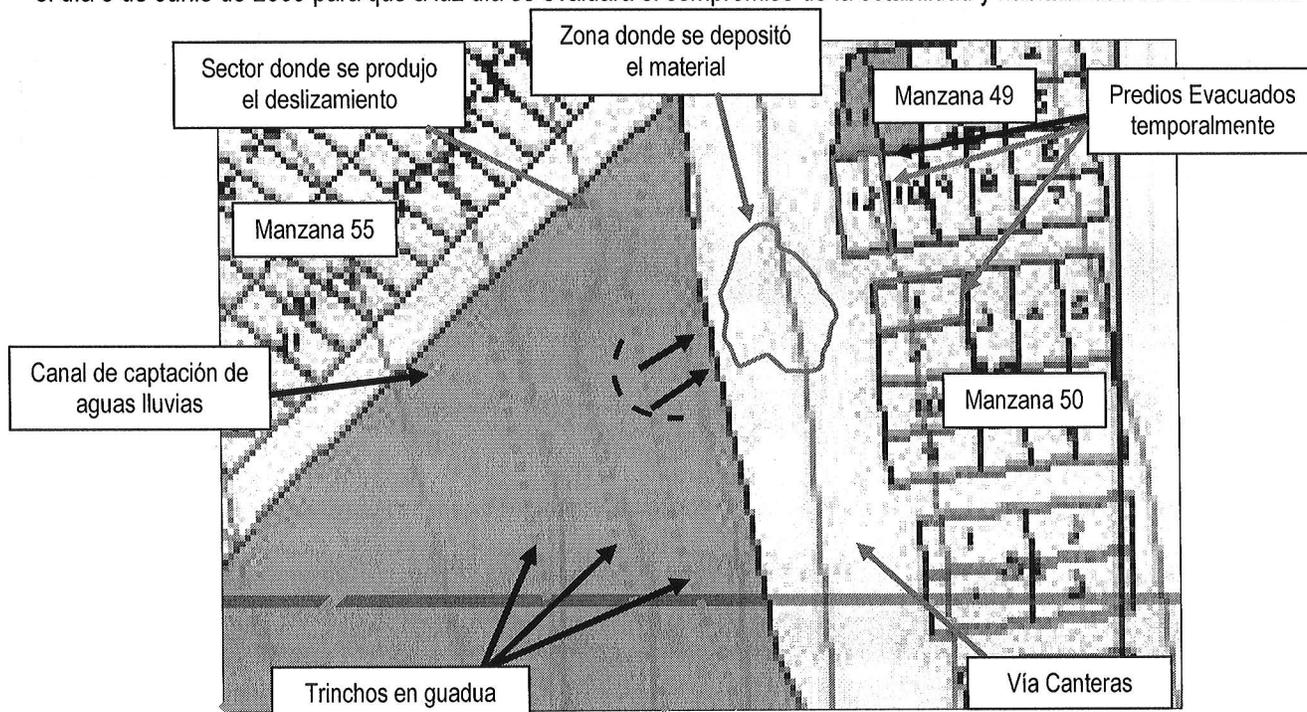
Se presentó en horas de la noche del 4 de junio de 2009, un flujo de lodos de un volumen aproximado a los siete (7) m³ desde la parte media de una ladera ubicada denominada por el CT-3746 Zona ZA4, en la cual se implementaron obras consistentes en, un sistema de 5 barreras o trinchos construidos en guadua, y un canal de drenaje que capta las aguas lluvias de la parte alta de ladera. El flujo de lodos compuesto por capa vegetal, material terreo y bloques de roca, se depositó entre la parte media y baja de la ladera, generando la obstrucción parcial del canal de drenaje de aguas lluvias y el colapso parcial de una sección en longitud cercana a los 3 m de la primera barrera de trinchos en guadua, ubicada en la parte baja de ladera (Figura 2).

Figura 2. Esquema en planta de la zona donde se presentó el deslizamiento y ubicación de viviendas evacuadas temporalmente el día 4 de junio, en atención al evento SIRE 99592.

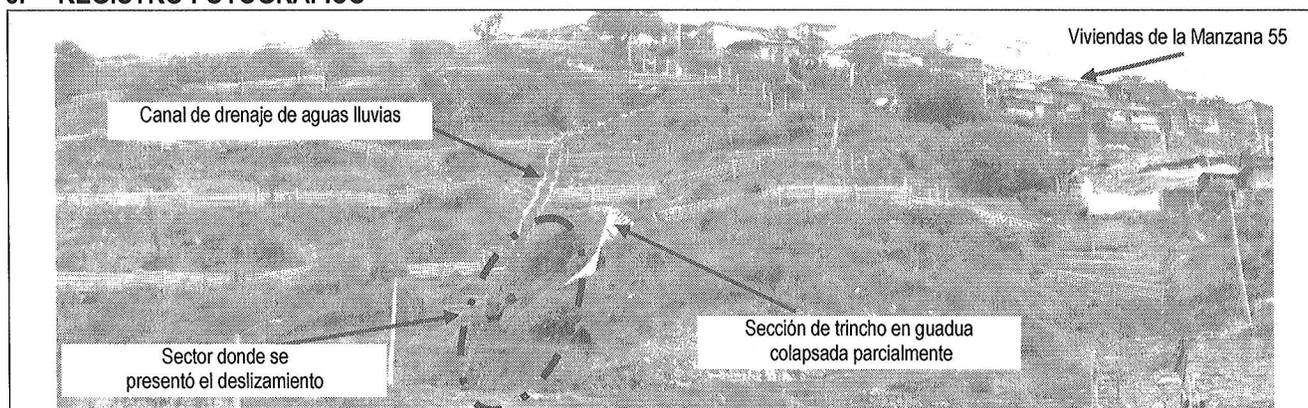
Fotografía 1. Vista desde el costado Oriental del sector del Barrio Bella Flor, denominado por el CT-3746 como zona ZA, lugar donde se presentó el deslizamiento reportado en el evento SIRE 99592

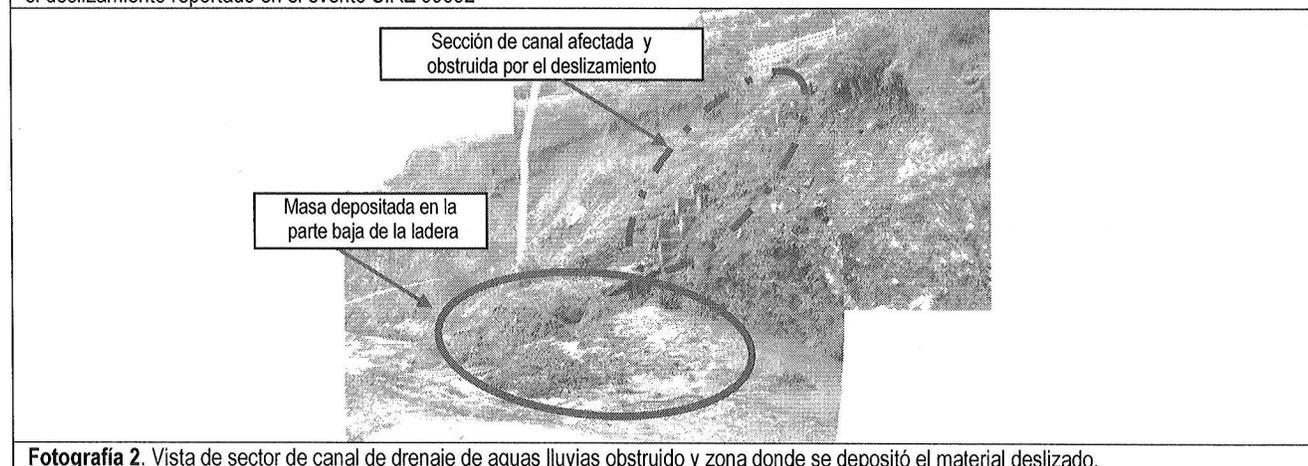
El día 5 de Junio de 2009, se pudo evidenciar que los bloques de roca inestables sobre el canal, no tenían condición en el corto plazo de generación de afectaciones sobre las viviendas evacuadas, dado que el material de lodo depositado sobre la Vía Canteras serviría como sistema de recepción en una eventual caída de los bloques. Sin embargo se pudo observar que el conjunto de bloques movilizados generaron afectaciones por acción de su impacto en la estructura del canal de drenaje, las cuales se vieron reflejadas en la fractura de paredes de la sección de conducción. No obstante los daños, se verifico que no se veía comprometida la funcionalidad y estabilidad del canal de drenaje.

Fotografía 2. Vista de sector de canal de drenaje de aguas lluvias obstruido y zona donde se depositó el material deslizado.

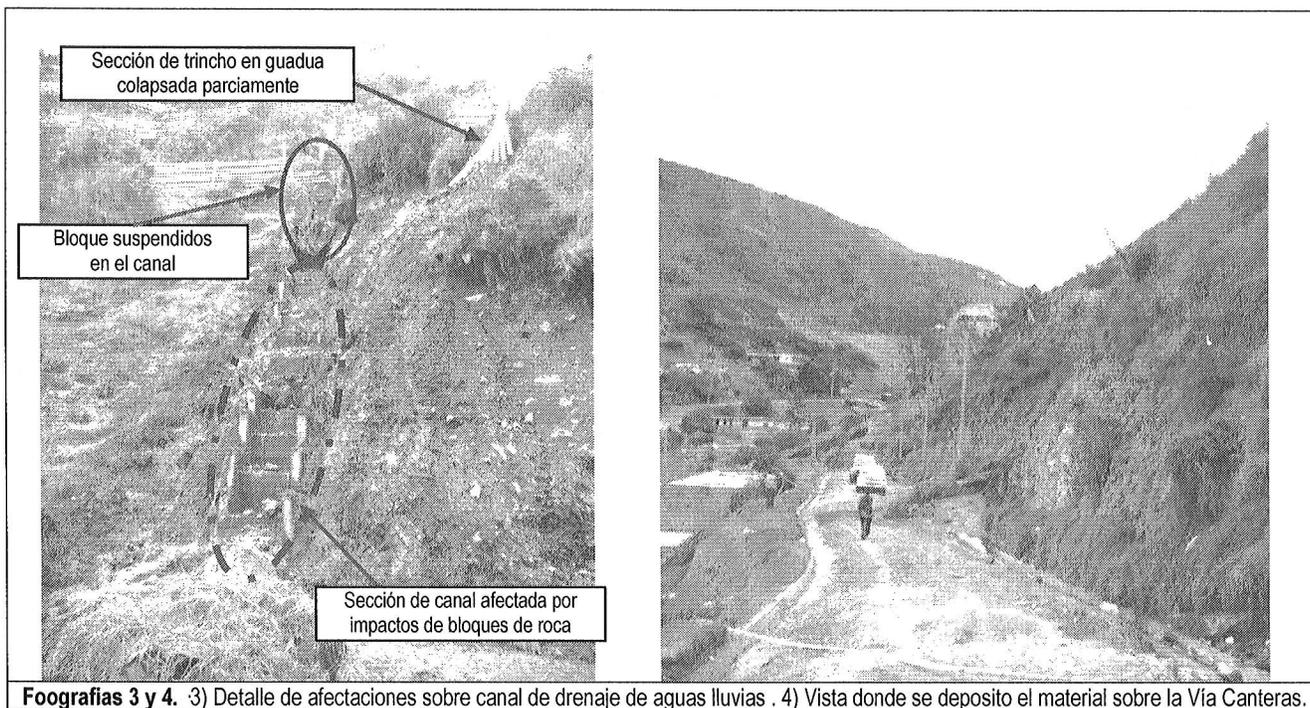
Fotografías 3 y 4. 3) Detalle de afectaciones sobre canal de drenaje de aguas lluvias . 4) Vista donde se depositó el material sobre la Vía Canteras.

SI	X	NO	CUAL?	-Pérdida de paredes de sección de canal de drenaje de aguas lluvias que recoge aguas lluvias de la Manzana 55 del Barrio Bellaflor. -Colapso Parcial de una sección del primer trincho en guadua ubicado en la parte baja de la ladera.
----	---	----	-------	--

- A la Alcaldía Local de Ciudad Bolívar y a la Unidad Administrativa Especial de Rehabilitación Vial – UAERMV, evaluar la viabilidad técnica, para la implementación de acciones para la recuperación de la sección de trincho en guadua que se vio afectado a raíz del proceso de remoción en masa, así como del retiro del material deslizado a su vez que del material con posible condición de deslizamiento en el corto plazo.
