DIAGNÓSTICO TÉCNICO No. DI-4196
SUBDIRECCIÓN DE EMERGENCIAS
COORDINACIÓN DE ASISTENCIA TÉCNICA
APOYO INSTITUCIONAL - SEGUIMIENTO AL EVENTO No. 99033

DIRECCIÓN:	Calle 192 No. 5C-04	ÁREA DIRECTA:	500 m ²				
BARRIO:	Buenavista	POBLACIÓN ATENDIDA:	9				
UPZ:	9 Verbenal	FAMILIAS	2	ADULTOS	8	NIÑOS	1
LOCALIDAD:	1 - Usaquén	PREDIOS EVALUADOS	1				
CHIP	AAA0117JDBS	DOCUMENTO REMISORIO	CR-6455

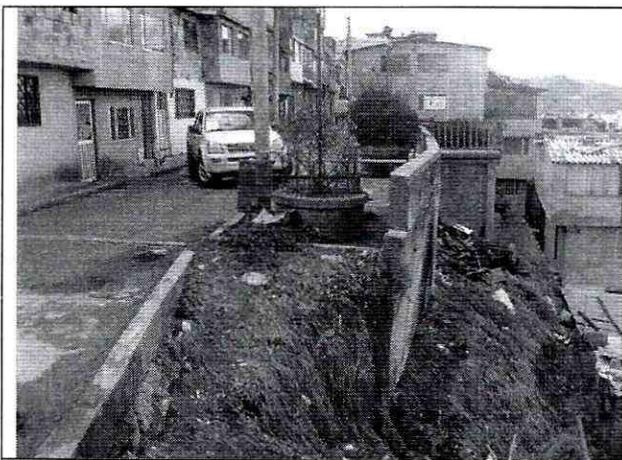
Según el DI-4113, el muro de estabilización en concreto corresponde a una pantalla en concreto reforzado de cerca de 3 m de altura, 12 m de longitud y aproximadamente 25 cm de espesor, que presenta alineación sur-norte (Fotografía 1). Presenta por cimentación un sistema de pilotaje realizado con tubos de acero de cerca de 4" de diámetro y de profundidad de hincado imposible de determinar con base en la inspección visual, si bien los habitantes del sector informaron que dicha profundidad era cercana a los 6 m. Los tubos de acero se espacian cada 75 cm aproximadamente centro a centro; la profundidad de anclaje de los tubos de acero dentro del concreto del muro tampoco se pudo determinar con base en la inspección visual. Se aclara que no se observó ningún tipo de zapata o prolongación horizontal del muro hacia el interior del relleno. El muro presenta algunos pocos lloraderos, que afloran por su cara occidental y empata (sin anclaje alguno) por el extremo sur con unas escaleras peatonales que dan acceso a la parte baja del barrio Buena Vista las cuales estructuralmente se componen de una losa de concreto soportada por un pórtico construido en concreto reforzado.

Foto 1. Vista general del muro de estabilización del relleno ubicado en la intersección de la Carrera 5B con Calle 192A (tomada del DI-4113).

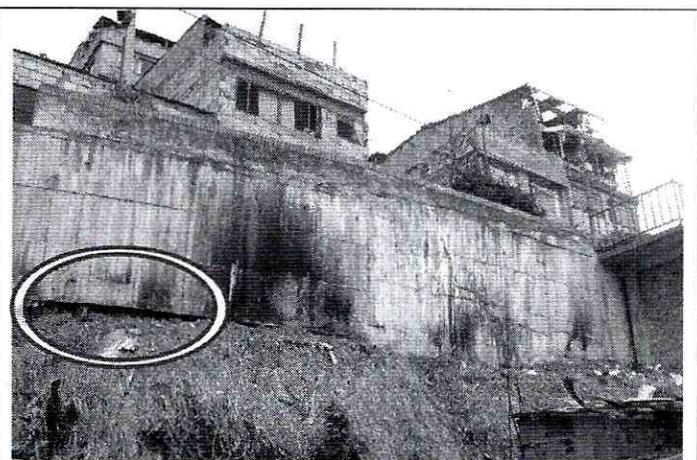
Se presenta un avance en el deterioro de las condiciones de integridad y estabilidad del muro de estabilización del relleno localizado en la intersección de la intersección de la Calle 192A con Carrera 5B en el límite entre los barrios Buena Vista I Sector y Buena Vista II Sector de la Localidad de Usaquén (Fotografías 1 y 2), evidenciado por el aumento en la pérdida de verticalidad del sector norte del muro, así como el incremento en la longitud y abertura de una grieta de tendencia diagonal escalonada identificada en el sector sur del muro. La grieta en cemento presenta una longitud aproximada de 4 m con una abertura aproximada de 1.5 mm (Fotografía 2); en algunos sectores de la misma se apreció un leve desplazamiento horizontal a través de dicha grieta, la cual posiblemente se ha presentado a través de juntas frías generadas durante el vaciado del muro.

Foto 2. Vista del muro desde la vivienda de la Calle 192 No. 5C-04. Nótese la pérdida de suelo de cimentación del costado norte (izquierda).

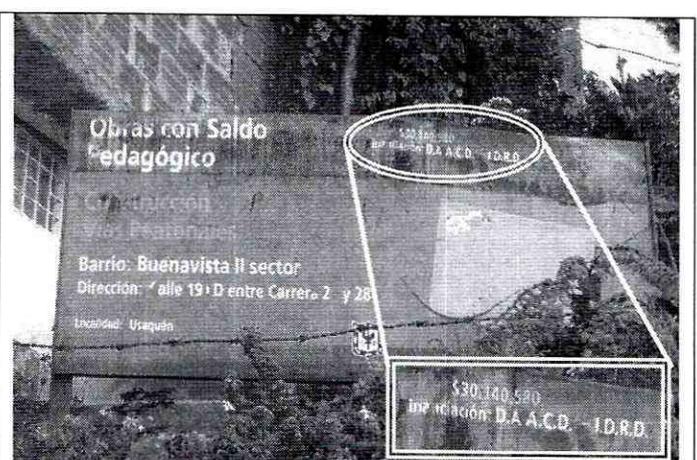
El avance en el proceso de inestabilidad del muro posiblemente se ha dado por causa de la no implementación de medidas de intervención en el elemento, que mitiguen la posibilidad de falla y colapso del mismo, situación que ha sido propiciada por la no identificación oportuna, por parte de la Alcaldía Local de Usaquén, de la entidad o entidades responsables de la construcción, mantenimiento y rehabilitación del muro y la vía de la Carrera 5B. Sin embargo, durante el recorrido realizado el día 26 de junio de 2009 por las escaleras peatonales localizadas en la intersección de la Carrera 5A con Calle 192A, se pudo encontrar una valla informativa en la que se pudo leer: "Obras con saldo pedagógico – Construcción vías Peatonales – Barrio Buenavista II Sector - Dirección: Calle 191D entre Carrera 26 y 28 – Localidad: Usaquén - \$30.140.580 – Financiación: D.A.A.C.D. – I.D.R.D." (Fotografía 5).

Se aclara que la identificación de las vías corresponde a la nomenclatura antigua; adicionalmente, la sigla D.A.A.C.D., corresponde a Departamento Administrativo de Acción Comunal Distrital, hoy conocido como Instituto Distrital de la Participación y Acción Comunal – IDPAC. En la valla no se encontró información referente al año en el que las obras fueron ejecutadas. La información encontrada en la valla contradice y refuta lo expresado por el IDRD en el radicado FOPAE

Foto 4. Vaya informativa, localizada en la intersección de la Calle 192A con la Carrera 5A.

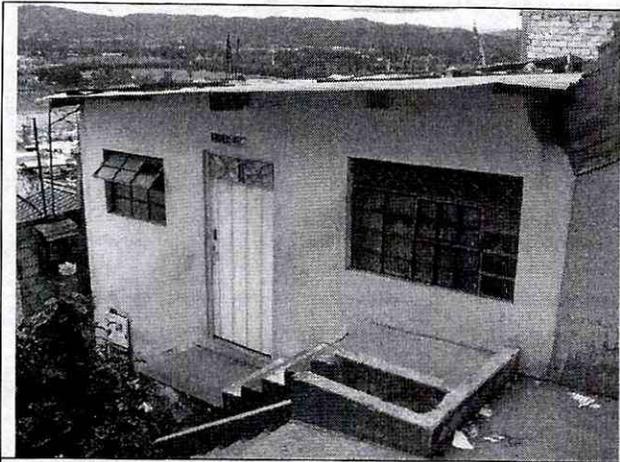
Foto 5. Vivienda de la Calle 192 No. 5C-04, cuya habitabilidad y estabilidad pueden verse comprometidas ante la eventual falla y colapso del muro.

- La estabilidad estructural de la vivienda emplazada en el predio de la Calle 192 No. 5C-04 en el barrio Buenavista de la Localidad de Usaquén se encuentran comprometidas en el corto plazo por causa de la posibilidad de falla y/o colapso del muro de estabilización del talud de relleno localizado en la intersección de la Calle 192 con Carrera 5B.

- Evacuar definitivamente en incluir con Prioridad Técnica 1 en el Programa de Reasentamiento de Familias Localizadas en Zonas de Alto Riesgo NO Mitigable el predio de la Calle 192 No. 5C-04 donde habita la señora María Cleodominra Yagama y su familia.
