DIAGNÓSTICO TÉCNICO DI - 4198
SUBDIRECCIÓN DE EMERGENCIAS
COORDINACIÓN DE ASISTENCIA TÉCNICA
EVENTO SIRE 99777

ATENDIÓ:	CATALINA BERNAL HUERTA			SOLICITANTE:	
COE:	20	MOVIL:	4	Cuerpo Oficial de Bomberos de Bogotá – COBB	
FECHA:	12 de Junio de 2009	HORA:	12:30 a.m.

DIRECCIÓN:	Avenida Carrera 9 # 123 - 66	ÁREA DIRECTA:	560 m ²		
BARRIO:	Santa Bárbara Occidental	POBLACIÓN ATENDIDA:	35		
UPZ:	14 - Usaquén	FAMILIAS	N/A	ADULTOS	5
LOCALIDAD:	1 Usaquén	PREDIOS EVALUADOS	1		
CHIP		DOCUMENTO REMISORIO	CR-6465

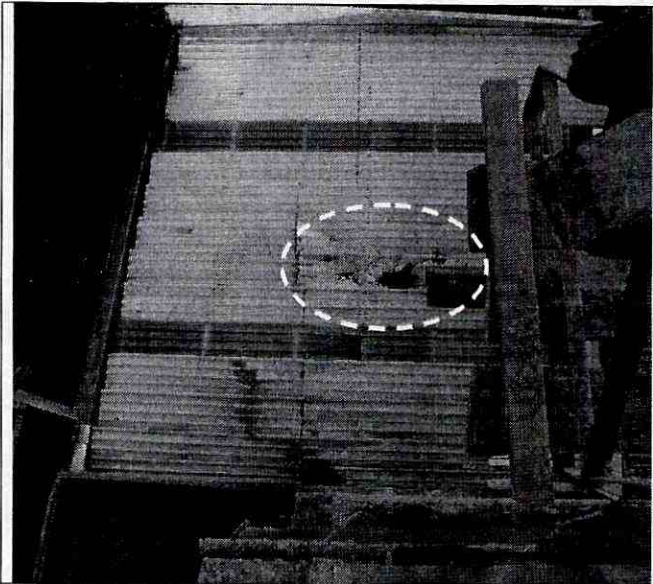
Se presentó una perforación de aproximadamente 1 m de largo por 0.80 m de ancho en la teja termo-acústica que forma parte del sistema de cubierta de la parte posterior del primer nivel del predio de la Avenida Carrera 9 # 123 - 66, Barrio Santa Bárbara Occidental de la Localidad de Usaquén; perforación causada por el desprendimiento y posterior caída de aproximadamente 2 m² del muro perimetral en bloque de arcilla que estaba siendo construido en el séptimo nivel de la edificación del Proyecto URAKI Oficinas Novena Avenida localizado en la Avenida Carrera 9 # 123 - 76/78.

Fotografía 1. Perforación de aproximadamente 1 m de largo por 0.80 m de ancho en la teja termo-acústica que forma parte del sistema de cubierta de la parte posterior del primer nivel del predio de la Avenida Carrera 9 # 123 – 66.

- ✓ Solicitud de evacuación temporal y preventiva, mediante Acta No. 006367 del 12 de junio de 2009, de las instalaciones de la empresa SERVIAIRE MATEC Ltda funcionan en el predio de la Avenida Carrera 9 # 123 - 66, Barrio Santa Bárbara Occidental de la Localidad de Usaquén. Se recomendó mantener la evacuación hasta que los responsables del proyecto URAKI que se desarrolla en el predio vecino implementen medidas de prevención y mitigación del riesgo público. Adicionalmente se recomendó a los responsables del Proyecto URAKI llevar a cabo la reparación de la cubierta que resultó afectada en el predio de la Avenida Carrera 9 # 123 – 66.

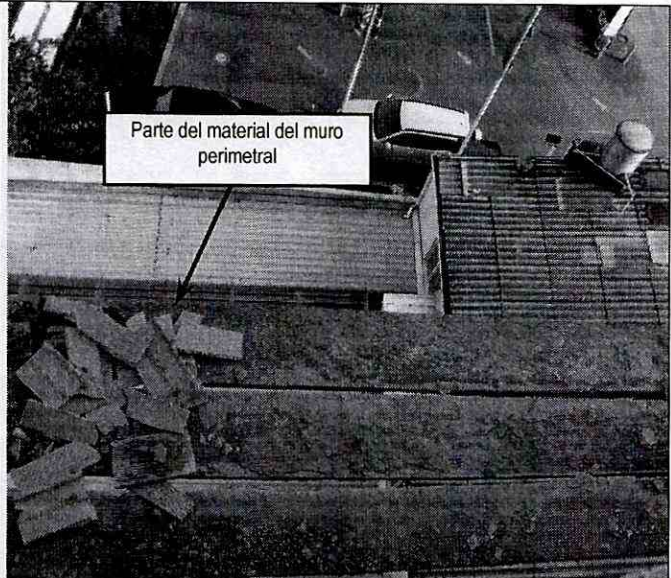
Entre las posibles causas por las cuales se presentó el desprendimiento de esta porción de muro están: la acción de cargas con componente horizontal como carga de viento o empuje accidental desde la parte interior del muro, sumada a la poca resistencia del muro por la etapa constructiva en la que se encontraba, en la cual es muy posible que el mortero de pega no hubiere alcanzado su resistencia de trabajo, lo cual por medio de inspección visual no fue posible verificar. Por otra parte no se observaron medidas de prevención ni mitigación del riesgo público que protegieran a los predios vecinos de la caída de material desde la edificación en construcción con lo cual el material desprendido cayó directamente sobre la cubierta del predio afectado de la Avenida Carrera 9 # 123 – 66.

Fotografía 2. Desprendimiento y posterior caída de aproximadamente 2 m² del muro perimetral en bloque de arcilla que estaba siendo construido en el séptimo nivel de la edificación del Proyecto URAKI Oficinas Novena Avenida localizado en la Avenida Carrera 9 # 123 – 76/78.

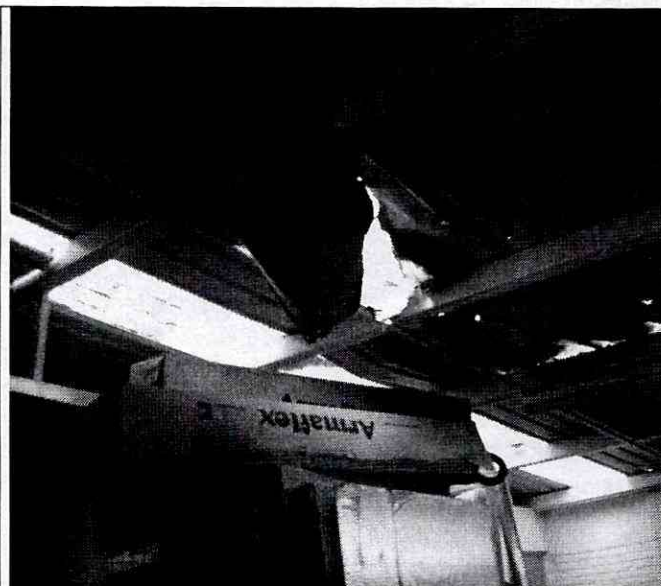
Fotografía 3. Hueco de aproximadamente 1 m de largo por 0.80 m de ancho en la teja termo-acústica de la parte posterior del predio de la Avenida Carrera 9 # 123 – 66, provocado por el material que cayó desde el predio vecino.

#	NOMBRE	DIRECCIÓN	TELÉFONO	P	A	N	DAÑOS EN VIVIENDA
1	Leonardo Wild	Avenida Carrera 9 # 123 - 66	5 203019	12	12	0	Hueco de aproximadamente 1 m de largo por 0.80 m de ancho en la teja termo-acústica del sistema de cubierta que protege el patio posterior del predio.

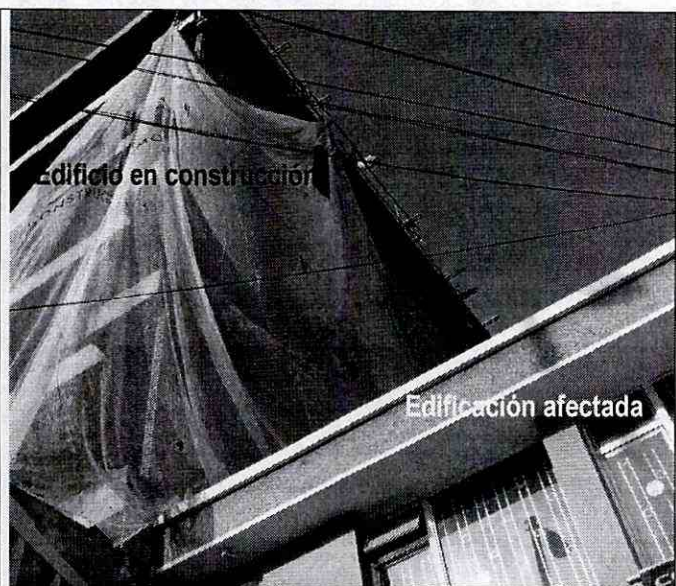
Se realizó la evacuación temporal y preventiva del predio de la Avenida Carrera 9 # 123 – 66, debido a que las actividades constructivas que actualmente se llevan a cabo en desarrollo del Proyecto URAKI Oficinas Novena Avenida carecen de medidas de seguridad industrial y de medidas para la prevención y mitigación del riesgo público, y dado que durante las actividades de construcción se podrían presentar nuevos desprendimientos y caídas de características similares.

Fotografía 4. Ausencia de medidas de seguridad industrial y de medidas adecuadas para la prevención y mitigación del riesgo público, por parte de los responsables del Proyecto URAKI.

- ✓ De igual manera, se informa a la firma Constructora Tauro Ltda., responsable de las obras e intervenciones a desarrollar en el predio de la Avenida Carrera 9 # 123 - 76/78, para la ejecución del Proyecto URAKI Oficinas Novena Avenida, que dado a que las actividades de demolición, construcción y excavación hechas para tales obras, posiblemente pueden generar riesgos asociados y/o afectaciones a la construcción emplazada en el predio de la Avenida Carrera 9 # 123 - 66, se debe tener en cuenta lo estipulado en los Artículos 15 y 16 del Decreto 332 de 2004, que se citan a continuación:
