DIAGNÓSTICO TÉCNICO DI - 4203
SUBDIRECCIÓN DE EMERGENCIAS
COORDINACIÓN DE ASISTENCIA TÉCNICA
EVENTO SIRE 100575

DIRECCIÓN:	Carrera 103 C Bis # 139 - 71 Carrera 103 C Bis # 139 - 67	ÁREA DIRECTA:	400 m ²				
BARRIO:	Tibabuyes I Sector	POBLACIÓN ATENDIDA:	13				
UPZ:	28 El Rincón	FAMILIAS	3	ADULTOS	6	NIÑOS	7
LOCALIDAD:	1 Suba	PREDIOS EVALUADOS	3				
CHIP		DOCUMENTO REMISORIO	CR-6488

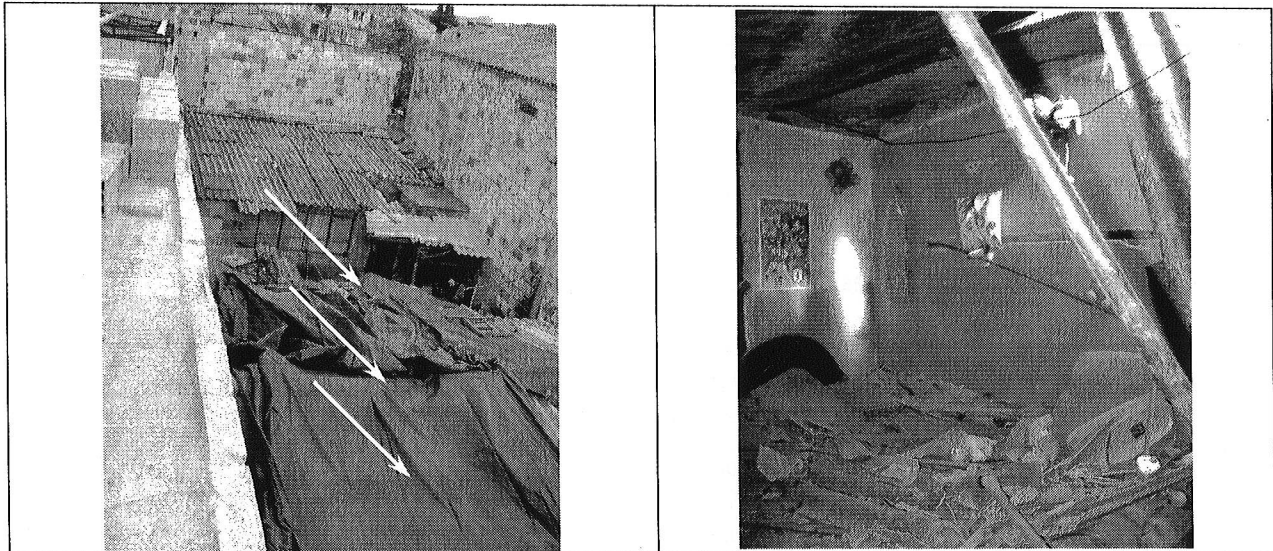
Se presentó el colapso parcial de aproximadamente el 40% del sistema de cubierta del primer nivel de la edificación que se emplaza en la parte frontal del predio de la Carrera 103 C Bis # 139 – 71, Barrio Tibabuyes I Sector de la Localidad de Suba, colapso causado por el desprendimiento y caída de un muro perimetral en bloque de arcilla de área cercana a 2.5 m², que estaba en etapa constructiva en el tercer nivel de la edificación que se emplaza en el predio de la Carrera 103 C Bis # 139 – 67, localizado al costado sur del predio afectado.

Hacia la parte frontal del predio afectado de la Carrera 103 C Bis # 139 - 71, se emplaza una edificación de un nivel, con dimensiones cercanas a 7 m de frente por 7 m de fondo, con sistema estructural en mampostería no reforzada y sistema de cubierta a dos aguas con pendientes menores al 20%, conformado por teja ondulada de asbesto-cemento apoyada sobre durmientes de madera. Adicionalmente se observó una segunda edificación hacia la parte posterior del mismo predio de características similares a las de la edificación arriba descrita, la cual no sufrió daños por la caída del muro desde el predio vecino.

Entre las posibles causas por las cuales se presentó el desprendimiento del muro están: la acción de cargas con componente horizontal como carga de viento o empuje accidental desde la parte interior del muro, sumada a la ausencia de elementos estructurales de amarre como columnetas y vigas de coronación. Por otra parte no se observaron medidas de prevención ni mitigación del riesgo público que protegieran a los predios vecinos de la caída de material desde la edificación en construcción, por lo cual el material desprendido cayó directamente sobre la cubierta del predio vecino.

Fotografía 1 y 2. colapso parcial de aproximadamente el 40% del sistema de cubierta del primer nivel de la edificación que se emplaza en la parte frontal del predio de la Carrera 103 C Bis # 139 - 71, Barrio Tibabuyes | Sector de la Localidad de Suba

- ✓ Al responsable y/o responsables del predio afectado de la Carrera 103 C Bis # 139 - 71, Barrio Tibabuyes I Sector de la Localidad de Suba, mantener la restricción parcial de uso de los espacios de habitación, baño y cocina de la edificación emplazada hacia la parte frontal del predio, hasta que los responsables de la situación de emergencia realicen las obras, con asesoría de personal idóneo, para recuperar el sistema de cubierta afectado garantizando la estabilidad estructural y habitabilidad de la edificación afectada.

- ✓ En caso de no existir restricciones y/o condicionamientos al uso del suelo para el predio afectado de la Carrera 103 C Bis # 139 - 71, se recomienda al responsable de la situación de riesgo, implementar acciones para la recuperación del sistema de cubierta de la construcción afectada, las cuales deben ser ejecutadas con el apoyo de personal idóneo, garantizando que se cumplan los requerimientos establecidos en la Ley 400 de 1997 (Decreto 33 de 1998) Norma Colombiana de Diseño y Construcción Sismo Resistente), de acuerdo con la normatividad vigente para el barrio. Esto con el propósito de garantizar durante la vida útil del inmueble, las condiciones adecuadas para su uso.

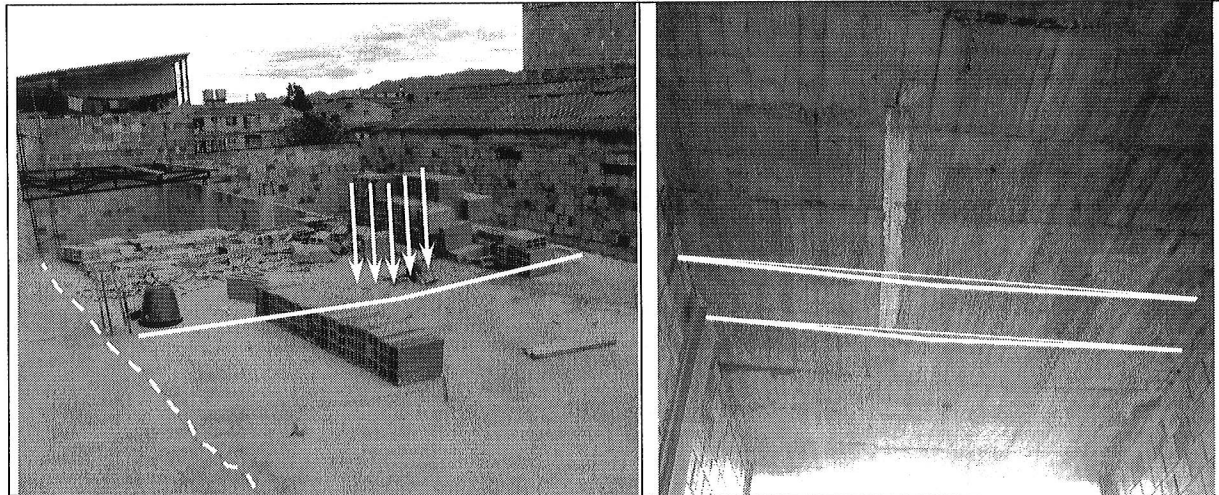
Por medio de inspección visual a la edificación emplazada en el predio de la Carrera 103 C Bis # 139 - 67 se identificó que los muros perimetrales del nivel de terraza, se encontraban en etapa constructiva, sin elementos de amarre como columnetas y vigas de coronación y según testimonio de los habitantes del predio no se adelantaban actividades de construcción hace un mes. Adicionalmente, la placa de cubierta de esta edificación, presenta deflexiones excesivas en el centro de luz y agrietamiento en la cara superior de la placa, daños posiblemente causados por deficiencias constructivas en el sistema estructural.

Fotografía 3. Deflexiones excesivas en el centro de luz de la placa de cubierta y agrietamiento en su cara superior. Carrera 103 C Bis # 139 - 67

- ✓ La estabilidad estructural y funcionalidad del predio de la Carrera 103 C Bis # 139 - 67, Barrio Tibabuyes I Sector de la Localidad de Suba, se encuentran comprometidas actualmente por el eventual colapso parcial o total de la placa de cubierta del tercer nivel sobre la cual se identificaron agrietamientos y deformaciones importantes.

- ✓ Al responsable y/o responsables del predio de la Carrera 103 C Bis # 139 - 67, mantener la evacuación temporal y preventiva del predio, hasta realizar el estudio estructural detallado de la edificación en toda su extensión, que permita determinar e implementar medidas adecuadas de mejoramiento y reforzamiento que garanticen la estabilidad estructural de la misma.

- ✓ En el caso de no existir restricciones y/o condicionamientos al uso del suelo para el predio de la Carrera 103 C Bis # 139 - 67, se recomienda a los responsables del predio, establecer la capacidad y desempeño de la construcción existente, para lo cual, es necesario adelantar estudios de Vulnerabilidad Estructural y Reforzamiento Estructural que permitan determinar la condición actual de los elementos que la conforman, especialmente al nivel de cubierta y el tipo de intervención que deberá implementarse, para llevar la edificación a los niveles de seguridad exigidos por la normativa, garantizando que se cumplan los requerimientos establecidos en la Ley 400 de 1997 (Decreto 33 de 1998 - Norma Colombiana de Diseño y Construcción Sismo Resistente), de acuerdo con la normatividad vigente, para lo cual se deben tramitar los permisos y licencias respectivos. Este estudio debe ser adelantado por el propietario y/o responsable del inmueble. El estudio de Vulnerabilidad Estructural, deberá incluir el análisis de otros elementos no estructurales tales como; fachadas, antepechos, dinteles, muros divisorios, muros interiores, equipos anclados a las estructuras, tales como equipos de iluminación, cielorrasos, según se requiera.
