ALCALDÍA MAYOR DE BOGOTÁ D.C. Fondo Prevención y Atención Emergencias	DIAGNÓSTICO TÉCNICO	Código:	GAR- FT - 03
		Versión:	01
		Código documental:

DIAGNÓSTICO TÉCNICO No. DI-4207
SUBDIRECCIÓN DE EMERGENCIAS
COORDINACIÓN DE ASISTENCIA TÉCNICA
EVENTO SIRE 99400

ATENDIÓ: VICTOR MANUEL HEWITT VALBUENA				SOLICITÓ					
COE:	21	MOVIL:	4	Cuerpo Oficial de Bomberos de Bogotá - COBB					
FECHA:	27 de mayo de 2009	HORA:	6:00 p.m.						
DIRECCIÓN:	- Transversal 18A No. 97-29 - Avenida Carrera 19 No. 97-50			ÁREA DIRECTA:	0.2 Ha				
BARRIO:	Chicó Norte III Sector			POBLACIÓN ATENDIDA:	50				
UPZ:	97 – Chicó Lago			FAMILIAS	15	ADULTOS	45	NIÑOS	5
LOCALIDAD:	2 – Chapinero			PREDIOS EVALUADOS	2				
CHIP				DOCUMENTO REMISORIO	CR-6501

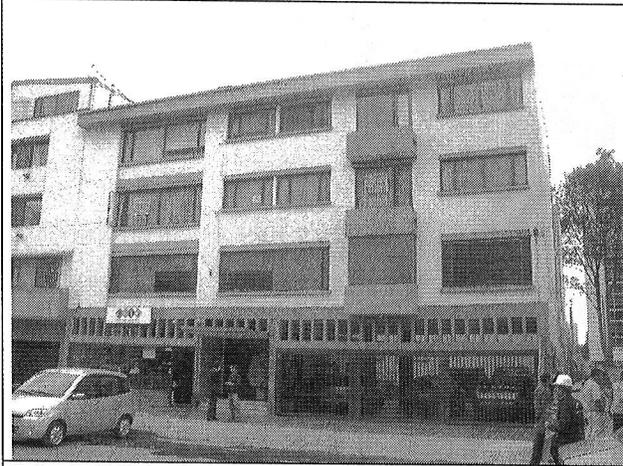
El edificio en comento corresponde realmente a dos (2) torres de cuatro (4) niveles con una edad de construcción estimada de 45 años ubicadas sobre los costados oriental y occidental del predio (Fotografía 1). El sistema estructural de las construcciones es muros de mampostería, sin confinamiento y posiblemente sin refuerzo, si bien en el primer nivel de la torre del costado oriental se presenta un espacio amplio soportado por columnas por medio del cual se configura el espacio para los parqueaderos. Presentan losas de entepiso y cubiertas (terrazas) en concreto reforzado; adicionalmente se pudo apreciar que se encuentra cimentado mediante vigas corridas en concreto con un nivel de desplante no mayor a los 1.20 m. El edificio presenta uso residencial, si bien el primer nivel presenta locales comerciales; las afectaciones descritas se concentran en el costado norte de la torre oriental, afectando los apartamentos 202, 302 y 402.

Foto 1. Edificio de la Transversal 18A No. 97-29, afectado por agrietamientos en muros perimetrales y divisorios

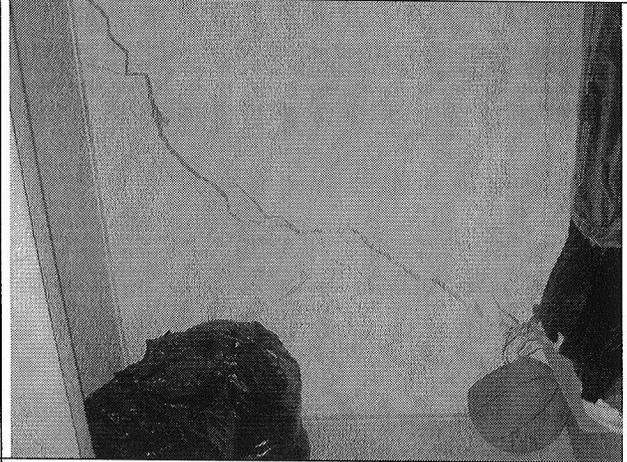
Se presentan agrietamientos de tendencia diagonal y horizontal en muros de mampostería perimetrales y divisorios, con aberturas de hasta 1 cm; grietas y fisuras en dinteles de hasta 0.5 cm; y dilataciones entre muros sin traba y entre muros y placas de entepiso, en el edificio de la Transversal 18A No. 97-29 (Fotografías 2 y 3).

Las afectaciones evidenciadas en el edificio de la Transversal 18A No. 97-29 posiblemente se encuentran relacionadas con un proceso de desconfinamiento del terreno de cimentación asociado a las actividades de construcción y excavación del proyecto urbanístico Edificio Varese que se han desarrollado en el predio de la Avenida Carrera 19 No. 97-50. Debido a que al momento de la visita técnica se adelantaba la construcción de las losas del nivel de sótano y del primer nivel del edificio Varese, y a que las pantallas de estabilización de las excavaciones habían sido rigidizadas mediante los anillos ya descritos, es posible que la etapa crítica de dicho proceso de desconfinamiento ya hubiese sido superada.

No obstante las afectaciones observadas en muros del edificio de la Transversal 18A No. 97-29, la estabilidad estructural y habitabilidad de dicha construcción no se encontraban comprometidas en el mediano plazo ante cargas normales de servicio. Se advierte sin embargo, que por causa de su configuración estructural y por las afectaciones evidenciadas, ante cargas dinámicas (sismo) el edificio de la Transversal 18A No. 97-29 podría sufrir daños que eventualmente generarían compromisos en la estabilidad y habitabilidad de la edificación.

Foto 2. Grieta de tendencia diagonal en muros divisorios del costado norte de la torre oriental del predio de la Transversal 18A No. 97-29.

- A la Alcaldía Local de Chapinero, si es el caso, desde su competencia adelantar en el menor tiempo posible, las acciones necesarias para establecer el responsable y/o responsables que deben realizar estudios detallados del conjunto Suelo-Estructura y Estudios de Vulnerabilidad Estructural, que permitan establecer la(s) patologías y causa(s) detonante(s) de los procesos y el nivel de afectación estructural que se presenta en la edificación de la Transversal 18A No. 97-29, además para establecer la capacidad y desempeño actual de la misma; dicho estudio debe determinar el tipo de intervención que debe implementarse a la edificación para llevarlas a los niveles de seguridad requeridos.

- Implementar las recomendaciones derivadas del Estudio detallado del conjunto Suelo-Estructura y del Estudio de Vulnerabilidad Estructural, con el apoyo de personal idóneo, de acuerdo con las Normas Colombianas de Diseño y Construcción Sismo Resistente NSR-98, dado que de no ejecutarse acciones, en el mediano plazo es posible que se presente avance en el deterioro de las condiciones estructurales de las edificaciones afectadas.

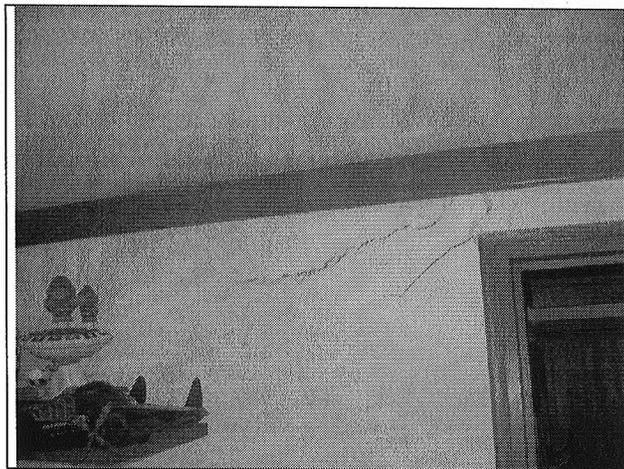
Foto 3. Afectación en dinteles del costado norte de uno de los apartamentos de la torre oriental de la Transversal 18A No. 97-29.

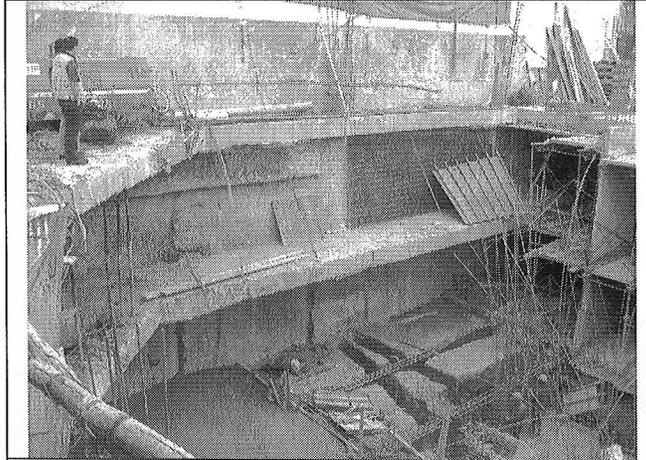
En el predio localizado inmediatamente al norte del emplazamiento del edificio en comento, con nomenclatura Avenida Carrera 19 No. 97-50, se realiza la construcción del proyecto urbanístico Varese (Fotografía 5), correspondiente a un edificio de oficinas de ocho (8) niveles y dos (2) sótanos de parqueaderos, con sistema estructural pórticos de concreto reforzado y placas aligeradas de concreto para los entrepisos y la cubierta (terrazza); las excavaciones de los sótanos fueron estabilizadas mediante pantallas preexcavadas rigidizadas gracias a anillos localizados al nivel de las losas del primer nivel y de la losa del primer sótano (Fotografía 4). El proyecto es desarrollado por la Constructora Solevento S.A.

Foto 4. Costado sur de la excavación para los sótanos de parqueaderos del proyecto urbanístico Varese de la Av. Carrera 19 No. 97-50.

- Al responsable y/o responsables de la construcción del proyecto "Edificio Varese", que se desarrolla en el predio de la Avenida Carrera 19 No. 97-50, realizar un estudio geotécnico y estructural en el que se contemplen las obras y/o las medidas de estabilización de las paredes del talud de corte ubicado al costado sur del predio, que garanticen la estabilidad, funcionalidad y seguridad de la edificación de la Transversal 18A No. 97-29 y de las vías adyacentes. Dicho estudio deberá contemplar de manera adicional las obras que se deban ejecutar para el manejo adecuado de las aguas de escorrentía superficial y subsuperficial durante la construcción, así como también, deberá estar soportado técnicamente por un profesional idóneo mediante los estudios y análisis que considere apropiados, que demuestren suficientemente que las obras propuestas garantizan un factor de seguridad apto para la estabilidad de los taludes de excavación y las construcciones aledañas.

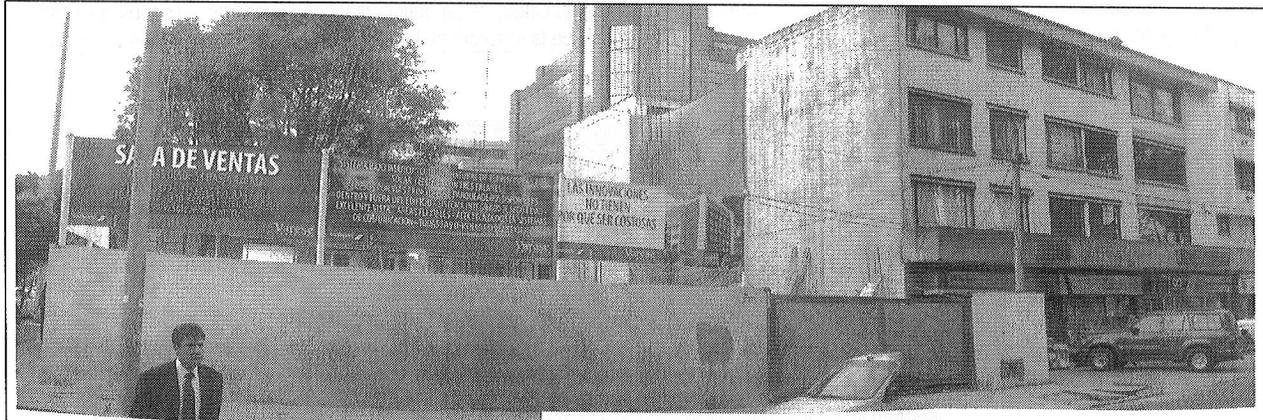
Foto 5. Localización relativa del proyecto urbanístico Varese (Av. Carrera 19 No. 97-50) con respecto al emplazamiento del edificio de la Transversal 18A No. 97-29.
