<h1>DIAGNÓSTICO TÉCNICO</h1>	Código:	GAR- FT - 03
		Versión:	01
		Código documental:

DIAGNÓSTICO TÉCNICO DI - 4208
SUBDIRECCIÓN DE EMERGENCIAS
COORDINACIÓN DE ASISTENCIA TÉCNICA
EVENTO SIRE 98364

ATENDIÓ:	CATALINA BERNAL HUERTA			SOLICITANTE:
COE:	20	MOVIL:	8	Cuerpo Oficial de Bomberos de Bogotá – COBB
FECHA:	1 de abril de 2009	HORA:	16:00

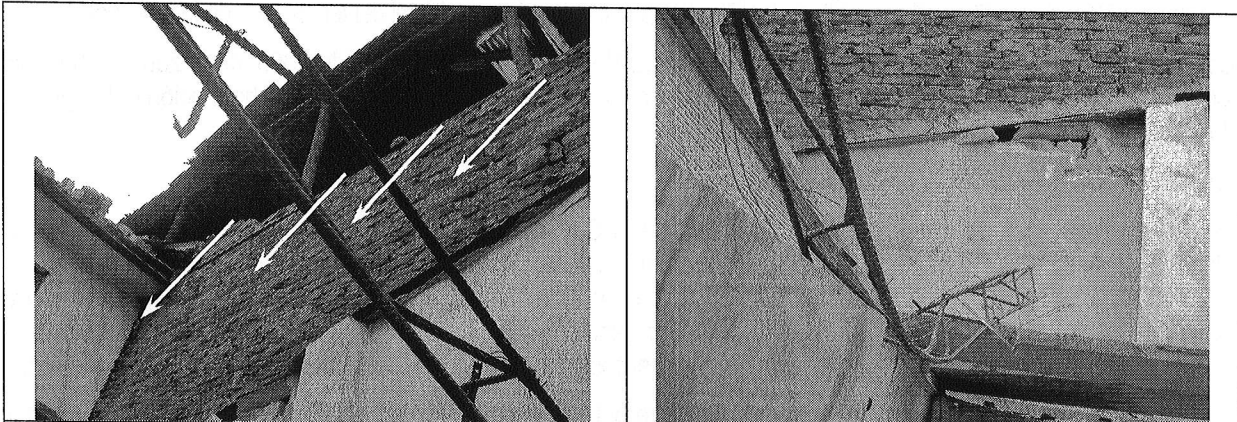
Se presentó el desprendimiento y posterior caída de aproximadamente el 75% del muro de antepecho perimetral de dimensiones cercanas a 12 m de longitud y 1 m de altura, localizado hacia el costado nororiental del tercer nivel de la edificación emplazada en el predio de la Calle 15 # 19 - 14/20, Barrio Listón de la Localidad de Los Mártires. De esta manera una porción del muro de aproximadamente 9 m de longitud cayó e impactó contra la cubierta del patio posterior del costado noroccidental del predio vecino de la Carrera 19 # 15 - 33, con lo cual se produjo el colapso parcial de aproximadamente el 60% del sistema de cubierta conformado por cerchas metálicas y teja ondulada de asbesto cemento.

Entre las posibles causas por las cuales se presentó el desprendimiento del muro están: la acción de cargas con componente horizontal como carga de viento, vibraciones o empuje accidental desde la parte interior del muro, lo cual por medio de inspección visual no fue posible verificar, lo anterior sumado a la ausencia de elementos estructurales de amarre como columnetas y vigas de coronación posiblemente favoreció la inestabilidad estructural del muro, el cual cayó directamente sobre la cubierta del predio vecino.

Por otra parte, el ingreso a predio de la Calle 15 # 19 - 14/20, Barrio Listón de la Localidad de Los Mártires, no fue posible ya que al momento de la visita técnica no se encontró a los responsables del mismo, sin embargo mediante inspección visual desde el exterior se observó que en este predio se emplaza una edificación de 2 niveles, con dimensiones cercanas a 12 m de frente por 30 m de fondo, con sistema estructural en mampostería no reforzada. Adicionalmente hacia la parte posterior de la edificación, donde colinda con el predio de la Carrera 19 # 15 - 33, observó un conjunto de columnas en postes de madera que sostienen un sistema de cubierta conformado por estructura en elementos de madera y teja en lámina de zinc y delante de este conjunto de columnas, en el tercer nivel, se observó un muro de antepecho perimetral de aproximadamente 12 m de longitud y 1m de donde se desprendió el material que cayó hacia el predio vecino y el cual carecen de elementos de amarre como columnetas o vigas de coronación y presenta deficiencia en la calidad de las juntas de pega.

Dado el nivel de daño del sistema de cubierta del patio posterior del predio de la Carrera 19 # 15 - 33, se realizó la restricción parcial de uso de las habitaciones localizadas en esta zona, debido a que las cerchas adyacentes al sector colapsado perdieron apoyo y podrían presentarse desprendimientos de otras partes de la cubierta. Adicionalmente, dadas las deficiencias constructivas del muro de antepecho perimetral localizado hacia el costado nororiental, en el tercer nivel del predio de la Calle 15 # 19 - 14/20, también se realizó la restricción parcial de la habitación localizada hacia el costado suroccidental del segundo nivel del predio de la Carrera 19 # 15 - 33, ya que podría presentarse el desprendimiento y posterior caída del otra parte del muro de antepecho perimetral, el cual permanece en pie en esta zona.

Foto 1. Desprendimiento y posterior caída de aproximadamente el 75% del muro de antepecho perimetral de dimensiones cercanas a 12 m de longitud y 1 m de altura, localizado hacia el costado nororiental del tercer nivel de la edificación emplazada en el predio de la Calle 15 # 19 - 14/20.

Foto 2. Colapso parcial de aproximadamente el 60% del sistema de cubierta, conformado por cerchas metálicas y teja ondulada de asbesto cemento, del patio posterior del costado noroccidental del predio de la Carrera 19 # 15 - 33

- ✓ La estabilidad estructural y funcionalidad del predio de la Carrera 19 # 15 - 33, Barrio Listón de la Localidad de Los Mártires, se encuentran comprometidas actualmente por el eventual desprendimiento en el corto plazo de otros sectores de la cubierta, por la pérdida de apoyo que se observó en las cerchas adyacentes al sector colapsado y por el eventual desprendimiento en el corto plazo del sector del muro perimetral del predio de la Calle 15 # 19 - 14/20, que aun se encuentra en pie sobre la habitación del segundo nivel del costado suoccidental del predio de la Carrera 19 # 15 - 33.

- ✓ Al responsable y/o responsables del predio de la Carrera 19 # 15 - 33, Barrio Listón de la Localidad de Los Mártires, mantener la restricción parcial de uso de la zona de habitaciones localizadas en el primer nivel en el patio posterior de la edificación y la habitación del segundo nivel del costado suroccidental la edificación, hasta que los responsables de la situación de emergencia realicen las obras, con asesoría de personal idóneo, para recuperar el sistema de cubierta afectado y para recuperar la estabilidad estructural del sector del muro de antepecho perimetral que aun esta en pie, garantizando la estabilidad estructural y habitabilidad del predio en comento.

- ✓ Al responsable de la situación de emergencia, implementar acciones para la recuperacion del sistema de cubierta de la construcción afectada en el predio de la Carrera 19 # 15 - 33, las cuales deben ser ejecutadas con el apoyo de personal idóneo, garantizando que se cumplan los requerimientos establecidos en la Ley 400 de 1997 (Decreto 33 de 1998) Norma Colombiana de Diseño y Construcción Sismo Resistente), de acuerdo con la normatividad vigente para el barrio. Esto con el propósito de garantizar durante la vida útil del inmueble, las condiciones adecuadas para su uso.

- ✓ En el caso de no existir restricciones y/o condicionamientos al uso del suelo para el predio de la Calle 15 # 19 - 14/20, se recomienda a los responsables del predio, establecer la capacidad y desempeño de la construcción existente, para lo cual, es necesario adelantar estudios de Vulnerabilidad Estructural y Reforzamiento Estructural que permitan determinar la condición actual de los elementos que la conforman, el tipo de intervención que deberá implementarse, para llevar la edificación a los niveles de seguridad exigidos por la normativa, garantizando que se cumplan los requerimientos establecidos en la Ley 400 de 1997 (Decreto 33 de 1998 - Norma Colombiana de Diseño y Construcción Sismo Resistente), de acuerdo con la normatividad vigente, para lo cual se deben tramitar los permisos y licencias respectivos. Este estudio debe ser adelantado por el propietario y/o responsable del inmueble.
