**DIAGNÓSTICO TÉCNICO No. DI-4215**  
**SUBDIRECCIÓN DE EMERGENCIAS**  
**COORDINACIÓN DE ASISTENCIA TÉCNICA**  
**(Evento No 98194)**

<b>DIRECCIÓN:</b>	Avenida Circunvalar con Calle 60	<b>ÁREA DIRECTA:</b>	500 m <sup>2</sup>		
<b>BARRIO:</b>	María Cristina	<b>POBLACIÓN ATENDIDA:</b>	0		
<b>UPZ:</b>	90 Pardo Rubio	<b>FAMILIAS</b>	0	<b>ADULTOS</b>	0
<b>LOCALIDAD:</b>	02 Chapinero	<b>PREDIOS EVALUADOS</b>	1		
<b>CHIP</b>		<b>DOCUMENTO REMISORIO</b>	CR-6523

REMOCIÓN EN MASA 
                     INUNDACIÓN 
                     ESTRUCTURAL

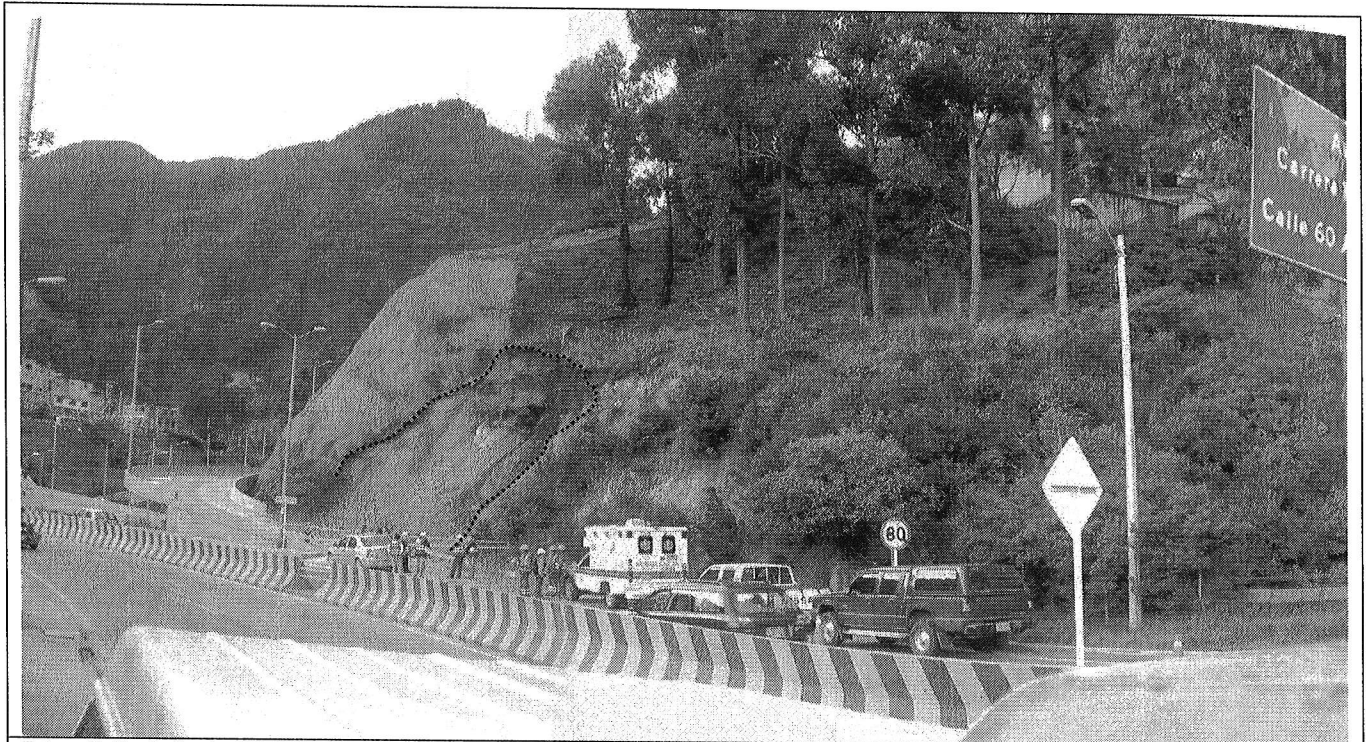
Se presentó el desprendimiento de bloques de roca tipo arenisca, detritos, suelo residual y capa vegetal provenientes de un talud de corte vial ubicado al costado oriental del carril Sur – Norte del intercambiador de la Avenida Circunvalar a la altura de la Calle 60 (Ver figura 1). El talud en comento tiene una longitud aproximada de 40m con una altura cercana a los 25m e inclinación promedio igual ( $\beta \approx 45^\circ$ ) conformado por una capa vegetal de aproximadamente 30cm que suprayace sobre un macizo rocoso altamente fracturado y/o diaclasado; con base

El material desprendido del talud de corte vial anteriormente descrito tiene un volumen aproximado de 4 m<sup>3</sup>, observándose bloques variables que van desde 0.3m<sup>3</sup> hasta aproximadamente 0.5m<sup>3</sup>, el material desprendido se deposita sobre la calzada oriental del intercambiador de la Avenida circunvalar a la altura de la Calle 60, ocasionando la obstrucción parcial de dicho sector vial; cabe tener en cuenta que al momento de la visita técnica, con base en la inspección visual realizada a la parte media del talud se evidencio la presencia de una grieta de tracción de aproximadamente 6 m de longitud y con una abertura aproximada de 0.20 m, generando una cuña de material de aproximadamente 8 m<sup>3</sup>, con alta posibilidad cinemática de caída o volteo; Así mismo hacia la parte alta (corona) de dicho talud de corte vial, se evidenció la presencia de varios individuos arbóreos de tipo eucalipto que presentan pérdida de verticalidad y exposición radicular, situación por la cual se solicitó por medio de la Red Distrital, la presencia de personal del Jardín Botánico, con el objeto de que determinen desde su competencia la afectación que presentan dichos elementos y el riesgo de Volcamiento en el corto plazo.

Entre las posibles causas que detonaron el desprendimiento de los bloques de roca, detritos y capa vegetal del talud de corte vial anteriormente descrito se encuentran:

- El alto grado de diaclasamiento y/o fracturamiento del macizo rocoso.
- La falta de estructuras de contención y/o medidas de estabilización en el talud de corte realizado para la construcción del intercambiador de la Avenida circunvalar a la altura de la Calle 60.

- La falta de un sistema para el manejo de las aguas de escorrentía superficial y subsuperficial en la parte alta (corona) del talud de corte vial en comento, situación que potencializa la generación y/o incremento de las presiones hidrostáticas entre las discontinuidades.

- La presencia de raíces al interior de las grietas generadas entre los estratos de roca y las diaclasas, las cuales ejercen presión al interior de la discontinuidad, adicionalmente facilita el ingreso de flujos que deterioran el material de la roca, generando una mayor tendencia al desprendimiento de los bloques de roca inestables pertenecientes al talud de corte vial en el sector evaluado.

**Fotografía No. 1.-** Se observa el proceso de Remoción en Masa evidenciado en el costado oriental del carril Sur – Norte del intercambiador de la Avenida Circunvalar a la altura de la Calle 60, en el Barrio María Cristina de la Localidad de Chapinero.

- A la Alcaldía Local de Chapinero, al Instituto de Desarrollo Urbano – IDU y a la Unidad Administrativa Especial de Rehabilitación y Mantenimiento Vial, entidades pertenecientes al SDPAE, desde su competencia, definir el responsable y/o responsables de realizar y/o apoyar de manera inmediata con el retiro controlado, con el apoyo de personal idóneo, de la masa de material movilizado e inestable, ya que existe la posibilidad de un avance retrogresivo que podría obstruir el tránsito vehicular por el Intercambiador de la Avenida Circunvalar a la altura de la Calle 60.

- A la Alcaldía Local de Chapinero y al Instituto de Desarrollo Urbano - IDU, desde su competencia, definir el responsable y/o responsables de realizar de manera inmediata un estudio geotécnico en el que se contemplen las obras de emergencia y/o las medidas de estabilización inmediata del talud de corte vial, ubicado al costado oriental del Intercambiador de la Avenida Circunvalar a la altura de la Calle 60, en el sentido Sur – Norte, que garanticen el tránsito vehicular de la Avenida Circunvalar en este sector. Dicho estudio deberá contemplar de manera adicional las obras que se deban ejecutar para el manejo adecuado de las aguas de escorrentía superficial y subsuperficial durante la construcción, así como también, deberá estar soportado técnicamente por profesionales idóneos mediante los estudios y análisis que considere apropiados, que demuestren suficientemente que las obras propuestas garantizan un factor de seguridad apto para la estabilidad de la ladera y los equipamientos aledaños, entre los que se destaca el Intercambiador de la Avenida Circunvalar. Así mismo; acoger de manera inmediata las recomendaciones derivadas del estudio en mención.

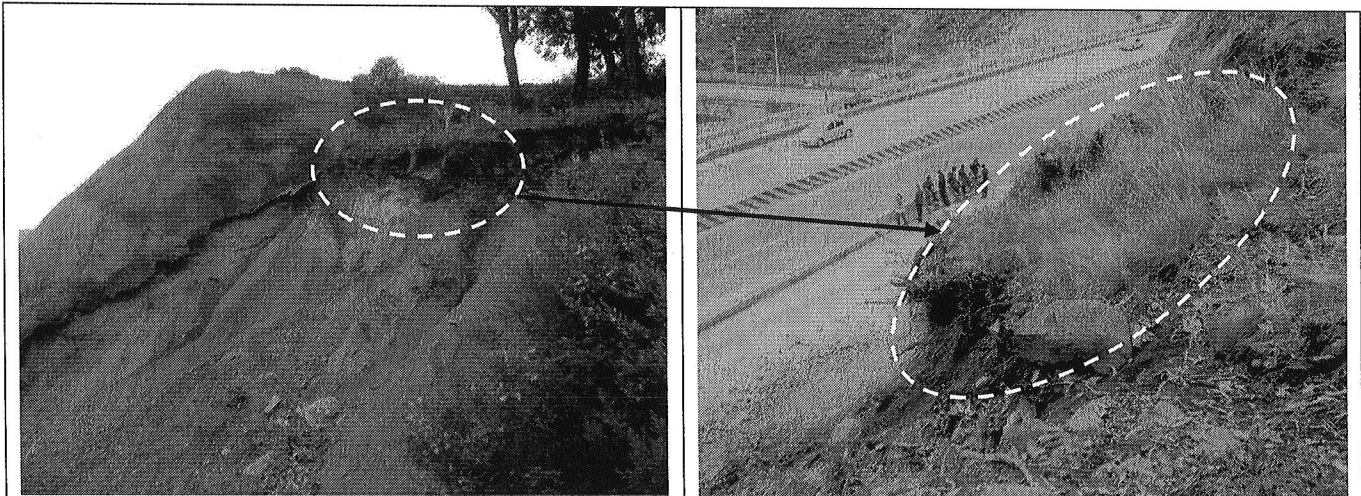
**Fotografía No. 2 y 3.-** Se observa la cuña de aproximadamente 8 m<sup>3</sup>, con alta posibilidad cinemática de caída o volteo evidenciada hacia la parte media del talud de corte vial - en el costado oriental del carril Sur – Norte del intercambiador de la Avenida Circunvalar a la altura de la Calle 60, en el Barrio María Cristina de la Localidad de Chapinero.

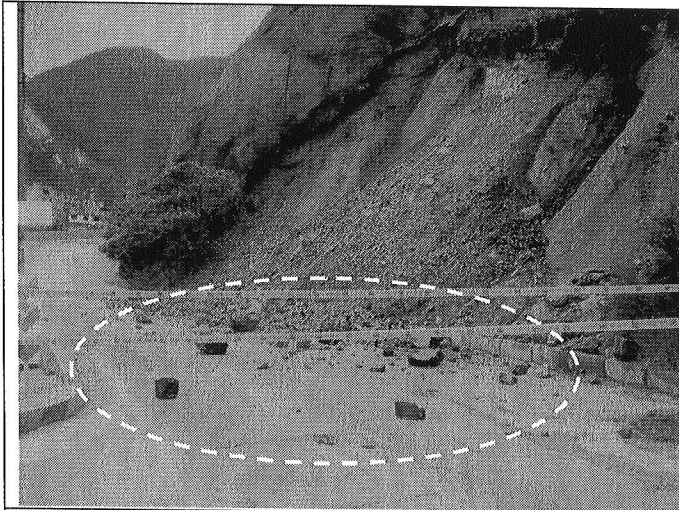
**Fotografía No. 4.-** Se observa el material desprendido del talud de corte vial, que se deposito sobre la calzada oriental del intercambiador de la Avenida circunvalar a la altura de la Calle 60, ocasionando la obstrucción parcial de dicho sector.

SI	X	NO	CUAL?	
				Obstrucción parcial del carril Oriental del intercambiador de la Avenida Circunvalar a la altura de la Calle 60.

- A la Secretaria de Movilidad y a la Policía de Tránsito y Transporte, para que desde su competencia se evalué la posibilidad de restringir de manera temporal y preventiva el Intercambiador de la Avenida Circunvalar a la altura de la Calle 60, en sentido Sur-Norte, hasta tanto se garantice su funcionabilidad y transitabilidad y además se garantice la estabilidad del talud de corte vial, afectado por el proceso de inestabilidad, para lo cual es necesario implementar una señalización mediante vallas informativas, reductores de velocidad y demás medidas que estime pertinentes, con el fin de evitar accidentes y minimizar el riesgo.

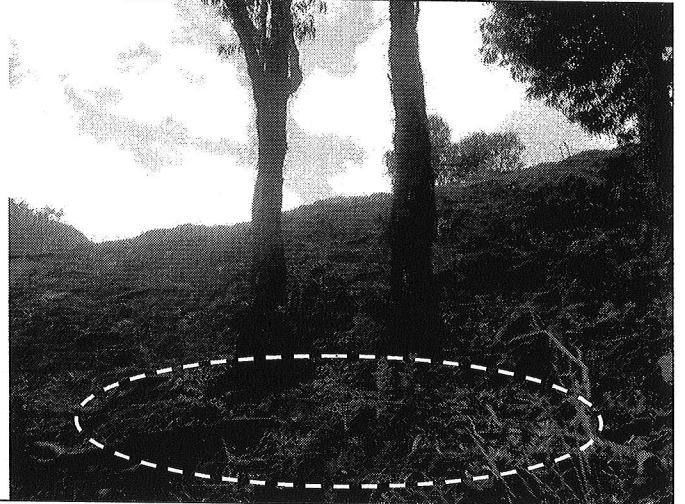
**Fotografía No. 5.-** Se observan los individuos arbóreos del tipo eucaliptos, en la parte alta del talud de corte vial, que presentan leve pérdida de verticalidad y exposición radicular.

- A la Secretaría Distrital de Ambiente y al Jardín Botánico José Celestino Mutis, desde su competencia, definir el responsable y/o responsables de implementar acciones tendientes a la poda y/o retiro de los individuos arbóreos que han perdido verticalidad y que se encuentran en la parte alta del talud de corte descrito en el presente documento.
