<b>ALCALDÍA MAYOR DE BOGOTÁ D.C.</b> Fondo <b>Prevención y Atención Emergencias</b>	<b>DIAGNÓSTICO TÉCNICO</b>	Código:	<b>GAR- FT - 03</b>
		Versión:	<b>01</b>
		Código documental:

**DIAGNÓSTICO TÉCNICO No. DI-4216**  
**SUBDIRECCIÓN DE EMERGENCIAS**  
**COORDINACIÓN DE ASISTENCIA TÉCNICA**  
**Evento No. 89245**

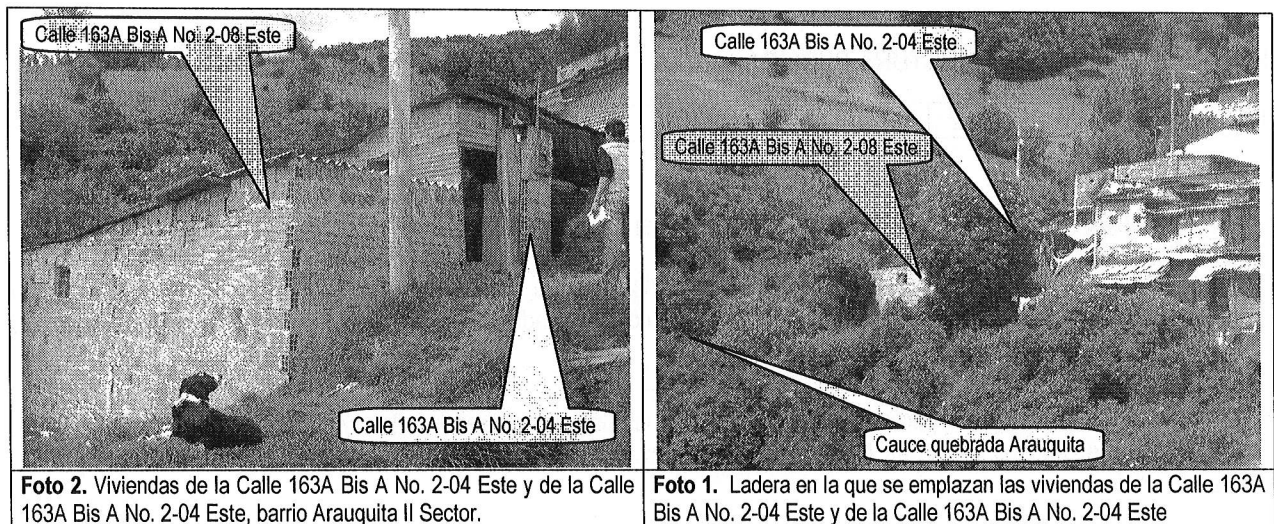
Se presentó un avance en el proceso de inestabilidad identificado en el talud de corte y relleno realizado para el emplazamiento de las viviendas de la Calle 163 A Bis A Este No. 2-04 (Lote 68)<sup>1</sup> y de la Calle 163 A Bis A Este No. 2-08 (Lote 67) en el desarrollo Arauquita de la Localidad de Usaquén (Fotografía 1). El talud en comento, con una altura variable entre a 1.0 m y 1.50 m y con cerca de 10 m de longitud, no fue provisto de medidas adecuadas para el manejo de las aguas de escorrentía superficial y subsuperficial. Adicionalmente y de acuerdo con la inspección visual, el relleno colocado en la parte alta del talud fue realizado en material orgánico poco competente y deficientemente compactado. El avance en las

Las viviendas en comento se encuentran emplazadas en una ladera de pendientes altas que discurren hacia el norte, hacia el cauce de la quebrada Arauquita (Fotografía 2); en la ladera en comento se evidenció un deficiente manejo de las aguas de escorrentía superficial que propicia la infiltración de aguas lluvias al interior de los estratos superficiales (capa orgánica y suelo residual).

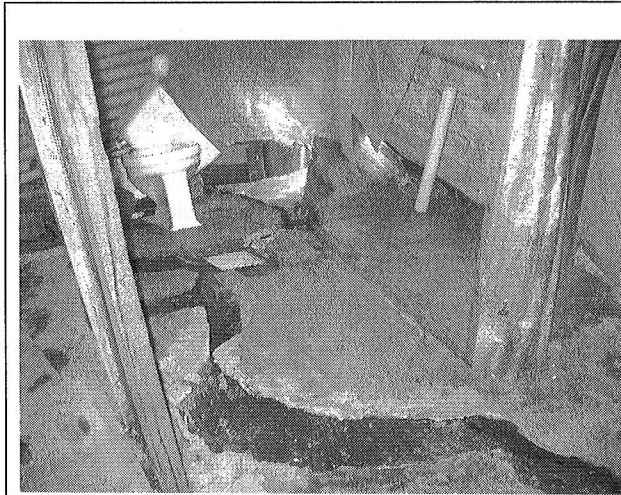
La vivienda de la Calle 163 A Bis A Este No. 2-04 corresponde a una construcción de un (1) nivel ubicada en la parte alta del talud de corte y relleno, en material de recuperación con cubierta en teja de zinc soportada por elementos de madera y piso en losa de concreto sin refuerzo. El proceso de inestabilidad generó la falla de un sector noroccidental de la losa de cerca de 4.0 m<sup>2</sup> (Fotografía 3) y la movilización de un volumen de material estimado en 0.50 m<sup>3</sup> hacia la vivienda de la Calle 163 A Bis A Este No. 2-08; adicionalmente generó un daño muy severo en el sanitario de la vivienda. La habitabilidad y estabilidad estructural de la construcción se encontraban comprometidas ante cargas normales de servicio.

**Foto 3.** Falla losa de contrapiso en concreto simple; afectación severa de servicios sanitarios, vivienda Calle 163A Bis A No. 2-04 Este

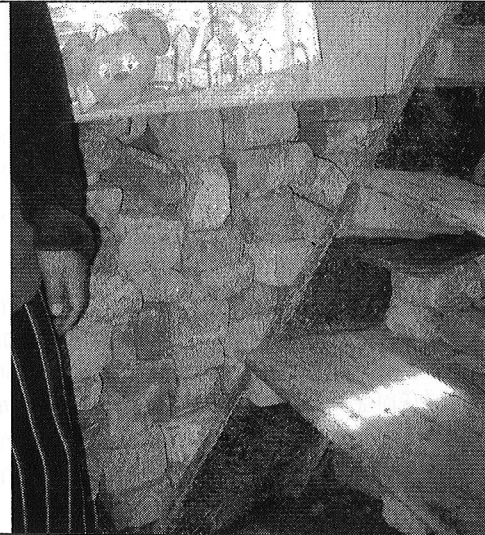
La Calle 163 A Bis A Este No. 2-08 consiste en una construcción de un (1) nivel en mampostería simple, si bien al interior se descubrió que el muro del costado suroriental, limitante con el talud de corte y relleno, se encuentra constituido por material de recuperación así como unidades de mampostería apiladas sin pega en las partes bajas del muro (Fotografía 4); presenta cubierta en teja de zinc y pisos en madera, mortero y suelo apisonado. La posibilidad de vuelco y caída de los sectores de losa fracturada desde el predio vecino y de movilización de material adicional genera un compromiso en la estabilidad estructural y habitabilidad de la construcción ante cargas normales de servicio.

**Foto 4.** Unidades de mampostería apiladas sin pega en el costado suroriental de la vivienda de la Calle 163A Bis A No. 2-08 Este
