DIAGNÓSTICO TÉCNICO No. DI-4219
SUBDIRECCIÓN DE EMERGENCIAS
COORDINACIÓN DE ASISTENCIA TÉCNICA
EVENTO No. 90275

DIRECCIÓN:	- Transversal 73H No. 67B-61 Sur (Lote 2 Manzana 1) - Diagonal 67 Sur No. 82A-15 (Lotes 1 y 1A Manzana 1)	ÁREA DIRECTA:	20000m ²				
BARRIO:	La Carbonera	POBLACIÓN ATENDIDA:	9				
UPZ:	69 Ismael Perdomo	FAMILIAS	2	ADULTOS	6	NIÑOS	3
LOCALIDAD:	19 Ciudad Bolívar	PREDIOS EVALUADOS	2				
CHIP	- AAA0179YWFZ - AAA0179YWHK	DOCUMENTO REMISORIO	CR-6537

REMOCIÓN EN MASA

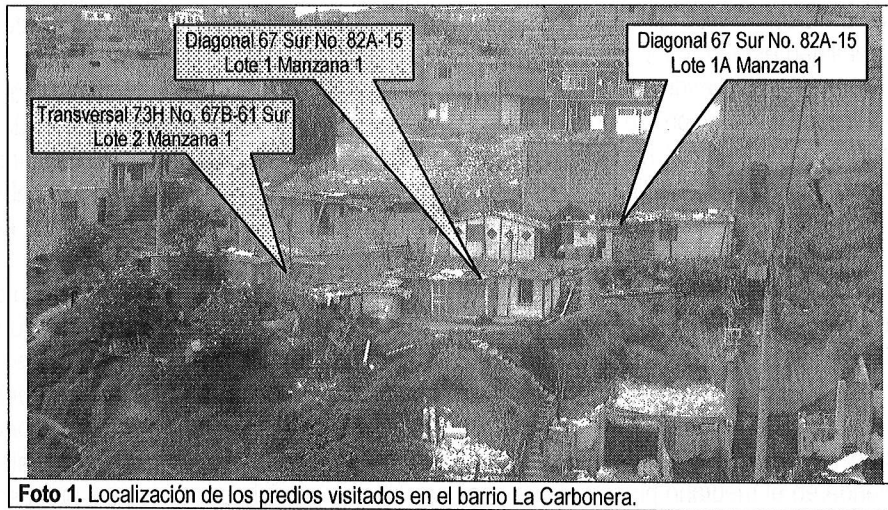
En la parte alta de la ladera se localizan las viviendas de la Transversal 73H No. 67B-61 Sur y de la Diagonal 67 Sur No. 82A-15 (Fotografía 1). La vivienda de la Transversal 73H No. 67B-61 Sur (Lote 2 Manzana 1) corresponde a una construcción de un (1) nivel en mampostería simple (sector suroriental), mampostería parcialmente confinada (sector nororiental) y material de recuperación (sector norte), con cubiertas en teja ondulada de asbesto-cemento y de zinc (Fotografía 2); los pisos de la vivienda corresponden a losas de concreto posiblemente carentes de refuerzo.

Foto 1. Localización de los predios visitados en el barrio La Carbonera.

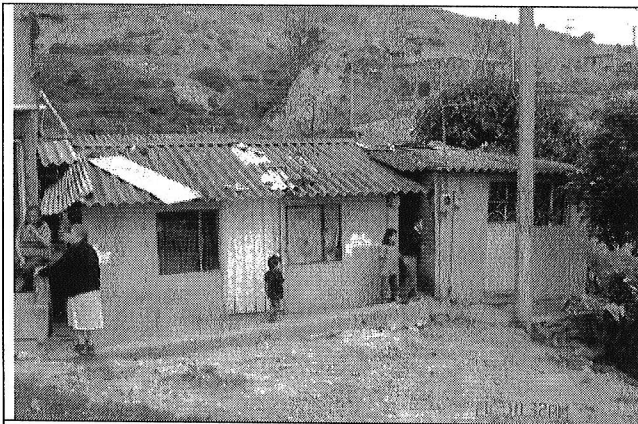
Foto 2. Vivienda de la Transversal 73H No. 67B-61 Sur – Mz 1 Lote 2 (imagen tomada de las fichas oficina de Gestión Territorial - DP AE).

- Al responsable y/o responsables del predio de la Transversal 73H No. 67B-61 Sur (Manzana 1, Lote 2), en el barrio La Carbonera, mantener la restricción parcial de uso del costado norte de la vivienda, hasta tanto se implementen medidas que garanticen la estabilidad del talud de corte vial en cuya corona se localiza dicho sector de la vivienda.

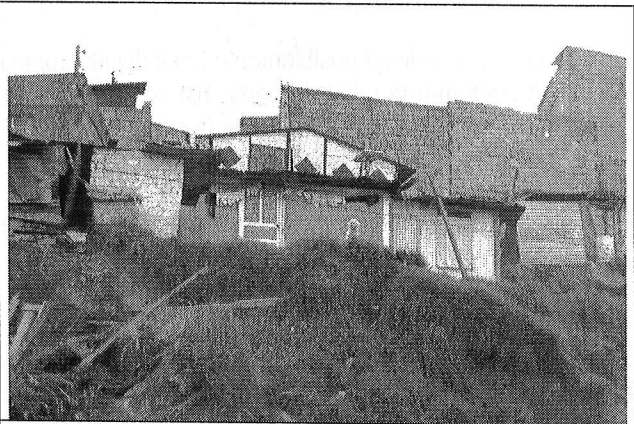
Foto 3. Vivienda de la Diagonal 67 Sur No. 82A-15 – Mz 1 Lote 1.

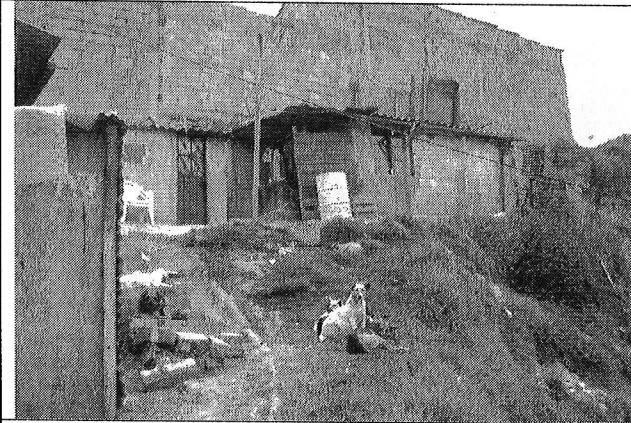
Foto 4. Vivienda de la Diagonal 67 Sur No. 82A-15 - Mz 1 Lote 1A (imagen tomada fichas oficina de Gestión Territorial - DPAAE).

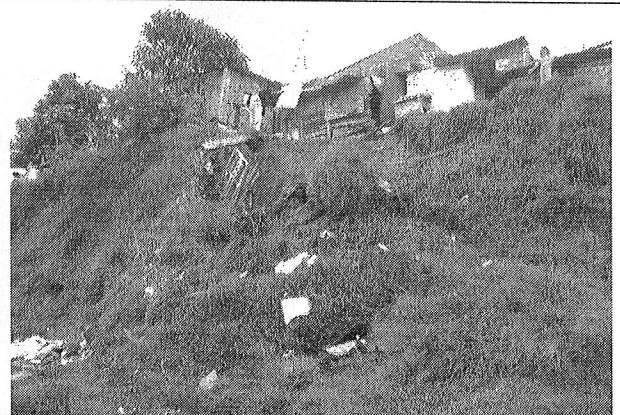
El proceso de inestabilidad generó la falla del terreno sobre el que se hallaba emplazado el sector construido en material de recuperación (a modo de enramada) del predio de la Transversal 73H No. 67B-61 Sur, en el que funcionaba la cocina, generando el colapso de dicha parte de la construcción y la pérdida de algunos enseres y utensilios de cocina y comprometiendo la estabilidad estructural y habitabilidad de dicho sector de la vivienda; se advierte que los demás sectores de la vivienda no se vieron comprometidos y que la cocina fue reubicada temporalmente en otro espacio de la vivienda. El deslizamiento generó un escarpe principal de unos 1.20 m (Fotografías 5 y 6). Adicionalmente se evidenció una pérdida de horizontalidad significativa, con tendencia hacia la parte baja del talud, en la unidad estructural en mampostería confinada del sector nororiental, aunque sin la posibilidad de compromiso en el corto plazo ante cargas normales de servicio; dicha afectación al parecer no es nueva, presentándose desde los primeros años de vida útil de dicho sector de la construcción.

El proceso de inestabilidad posiblemente fue inducido por la infiltración de aguas, tanto lluvias, servidas y limpias, dentro del terreno que conforma el talud de corte, así como por la susceptibilidad de los estratos superficiales del terreno (material orgánico y relleno), en combinación con la carencia de medidas de estabilización y de manejo de las aguas de escorrentía superficial y subsuperficial dentro del talud de corte.

Foto 5. Vista del proceso de remoción en masa que tuvo lugar en el costado norte del predio de la Transversal 73H No. 67B-61 Sur.

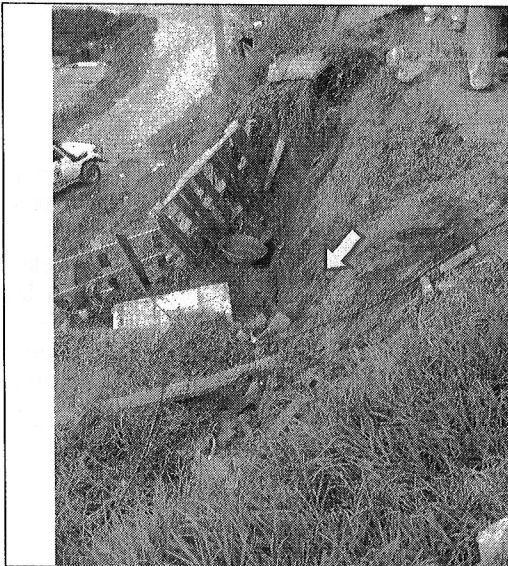
Foto 6. Escarpe principal del proceso de inestabilidad.

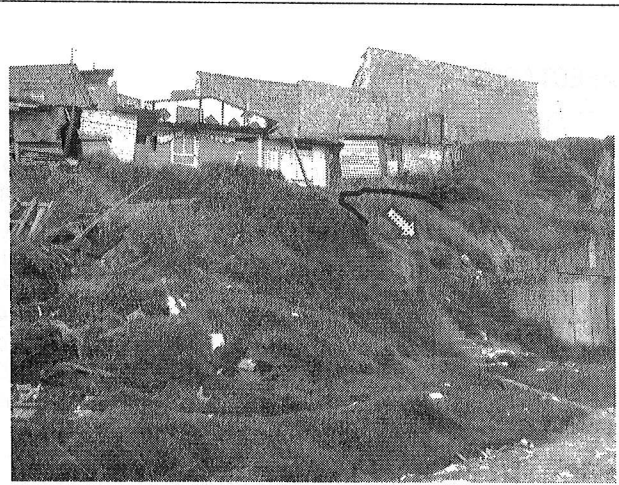
La inspección visual de la parte alta de la ladera, al occidente del punto donde se presentó el movimiento de tierras, permitió apreciar indicios de avance retrogresivo y lateral del proceso de inestabilidad en sentido occidental, consistentes en grietas de tracción de hasta 8 cm de abertura que comprometían la funcionalidad del camino peatonal de acceso a las viviendas de los Lotes 1 y 1A (Diagonal 67 Sur No. 82A-15), y que puede comprometer en el mediano plazo el terreno de cimentación de la esquina noroccidental de la vivienda del Lote 1; adicionalmente, en el frente de la vivienda correspondiente al Lote 1A se apreció un nuevo escarpe de cerca de 80 cm el cual evidenció la posibilidad de compromisos en la estabilidad estructural y habitabilidad de la vivienda en el mediano plazo ante cargas normales de servicio por causa del proceso que afecta el talud de corte (Fotografías 7 y 8).

Foto 7. Sector del talud en el que se puede presentar avance lateral en sentido occidental, amenazando el emplazamiento de las viviendas de la Diagonal 67 Sur No. 82A-15 (Lotes 1 y 1A, Manzana 1).

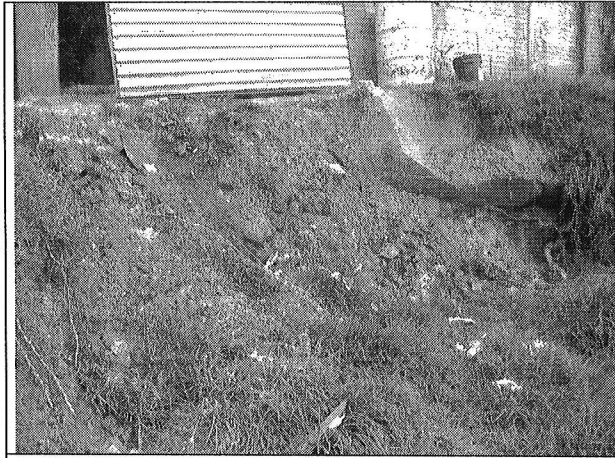
Foto 8. Escarpe del proceso de inestabilidad incipiente que se presenta en el costado norte de la vivienda del Lote 1A, Mz 1.
