DIAGNÓSTICO TÉCNICO No. DI-4224
SUBDIRECCIÓN DE EMERGENCIAS
COORDINACIÓN DE ASISTENCIA TÉCNICA
(Evento No 98232)

DIRECCIÓN:	Calle 39D Sur No. 8-08	ÁREA DIRECTA:	150m ²				
BARRIO:	Madrid	POBLACIÓN ATENDIDA:	11				
UPZ:	54 Marruecos	FAMILIAS	2	ADULTOS	7	NIÑOS	4
LOCALIDAD:	18 – Rafael Uribe Uribe	PREDIOS EVALUADOS	2				
CHIP	AAA0011FBXR	DOCUMENTO REMISORIO	CR-6590

REMOCIÓN EN MASA
 INUNDACIÓN
 ESTRUCTURAL

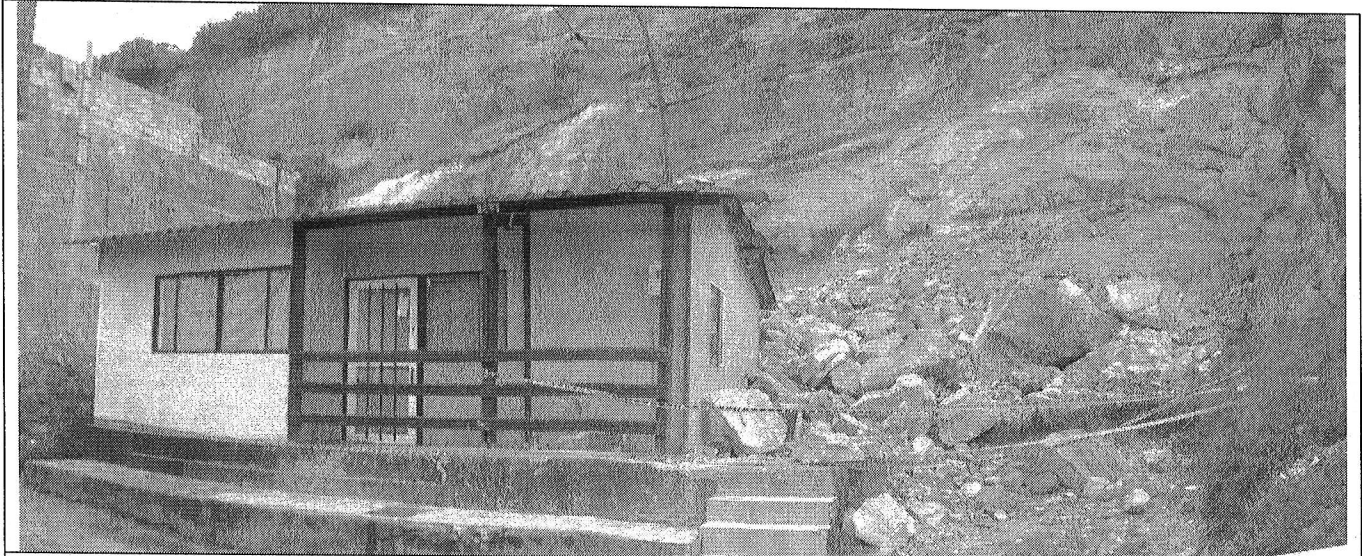
Fotografía No. 1. Predio de la Calle 39D Sur No. 8-08, en el barrio Madrid de la Localidad de Rafael Uribe Uribe, se observa el desprendimiento de material que se deposito en la pata del escarpe rocoso e impacto los paneles prefabricados del costad Nor-oriental de la vivienda, comprometiendo su estabilidad y habitabilidad en la actualidad.

#	NOMBRE (Cabeza Hogar)	DIRECCIÓN	TELÉFONO	P	A	N	DAÑOS EN VIVIENDA
1	Efigenia Pedreros	Calle 39D No. 8-08		0	0	0	Pérdida de verticalidad de los paneles prefabricados del costado Nor-oriental, debido al impacto de material desprendido del escarpe rocoso.

- Evacuar definitivamente y continuar en prioridad técnica uno (1) en el Programa de Reasentamiento de Familias Localizadas en Zonas de Alto Riesgo No Mitigable por Remoción en Masa el predio de la Calle 39D Sur No. 8-08 en el Barrio Madrid de la localidad de Rafael Uribe Uribe.

- A la Caja de Vivienda Popular, agilizar el proceso de reasentamiento del predio ubicado en la Calle 39D Sur No. 8-08, en el barrio Madrid de la localidad de Rafael Uribe Uribe, con el fin de realizar la demolición inmediata de la estructura de la vivienda, ya que de no acatarse esta recomendación se puede presentar el colapso total de la misma.

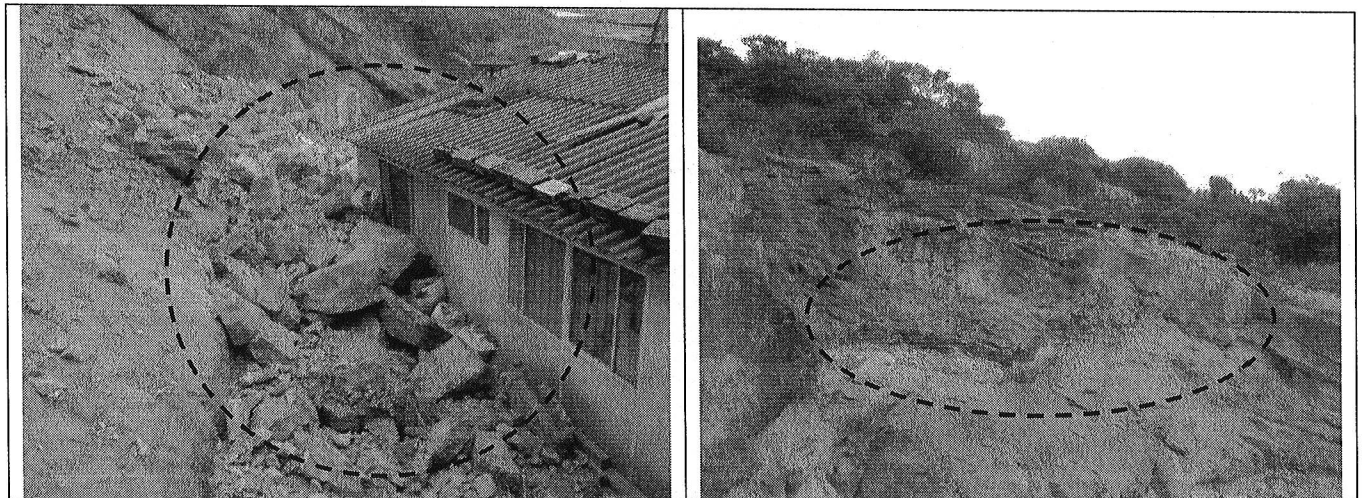
Fotografía No. 2. Se observa el material desprendido que impacto los paneles prefabricados del costado Nor-oriental de la vivienda de la Calle 39D Sur No. 8-08.
