| <br>ALCALDÍA MAYOR<br>DE BOGOTÁ D.C.<br>Fondo<br>Prevención y<br>Atención Emergencias | <b>DIAGNÓSTICO TÉCNICO</b> | Código: | GAR- FT - 03 |

**DIAGNÓSTICO TÉCNICO DI - 4282**  
**SUBDIRECCIÓN DE EMERGENCIAS**  
**COORDINACIÓN DE ASISTENCIA TÉCNICA**  
**RAD FOPAE – 2009ER12096**

| <b>DIRECCIÓN:</b> | Calle 149 # 48 - 43 | <b>ÁREA DIRECTA:</b> | 900 m <sup>2</sup> |

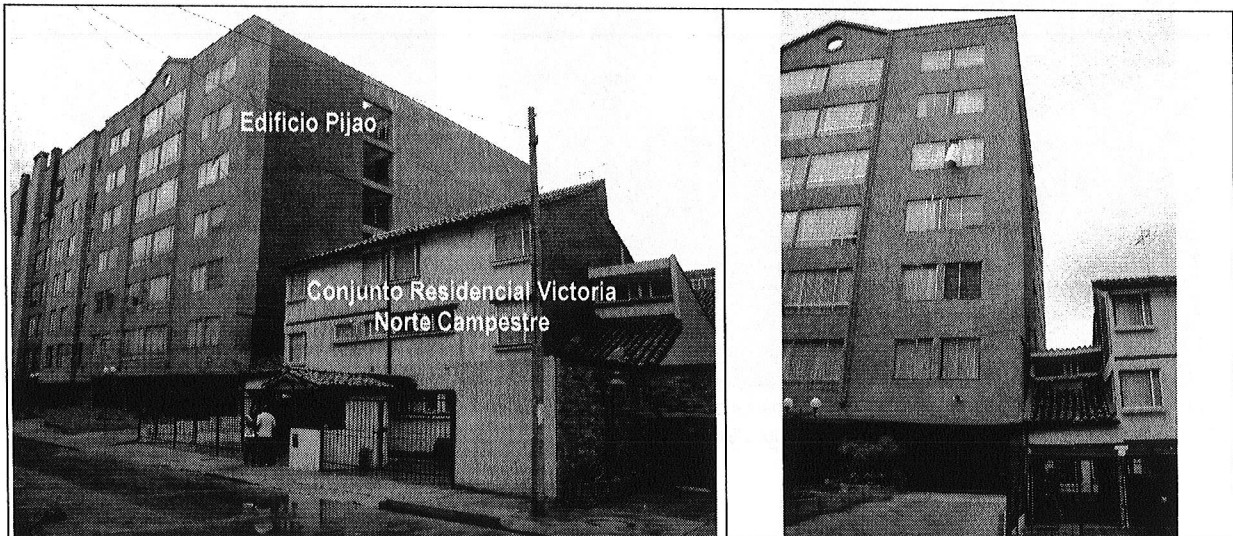
Por otra parte en el predio vecino del costado oriental en la Calle 149 # 48 -31, se emplaza el edificio Pijao el cual según testimonio de la comunidad fue construido hace aproximadamente 15 años y se trata de una edificación de 8 niveles incluyendo un nivel de sótano, con dimensiones cercanas a 15 m de frente sentido E-W por 30 m de fondo, confirmada por un sistema estructural en pórticos de concreto reforzado y entrepisos y cubierta en placa aligerada de concreto reforzado el cual no dispone de una zona de aislamiento con respecto a las edificaciones que conforman el conjunto residencial Victoria Norte Campestre, ver registro fotográfico.

Por otra parte dada la diferencia de las edificaciones adyacentes tanto en altura como en rigidez y la ausencia de una zona de aislamiento que permita movimientos diferenciales entre las estructuras es posible que de presentarse en el corto plazo un aumento en el asentamiento diferencial del edificio Pijao se genere el aumento en el nivel de daño evidenciado en ambos predios.

**Fotografía 1 y 2.** Edificaciones adyacentes de diferente altura y diferente rigidez. Conjunto Residencial Victoria Norte Calle 149 # 48 - 43 y Edificio Pijao Calle 149 # 48 - 31, Barrio Victoria Norte de la Localidad de Suba.

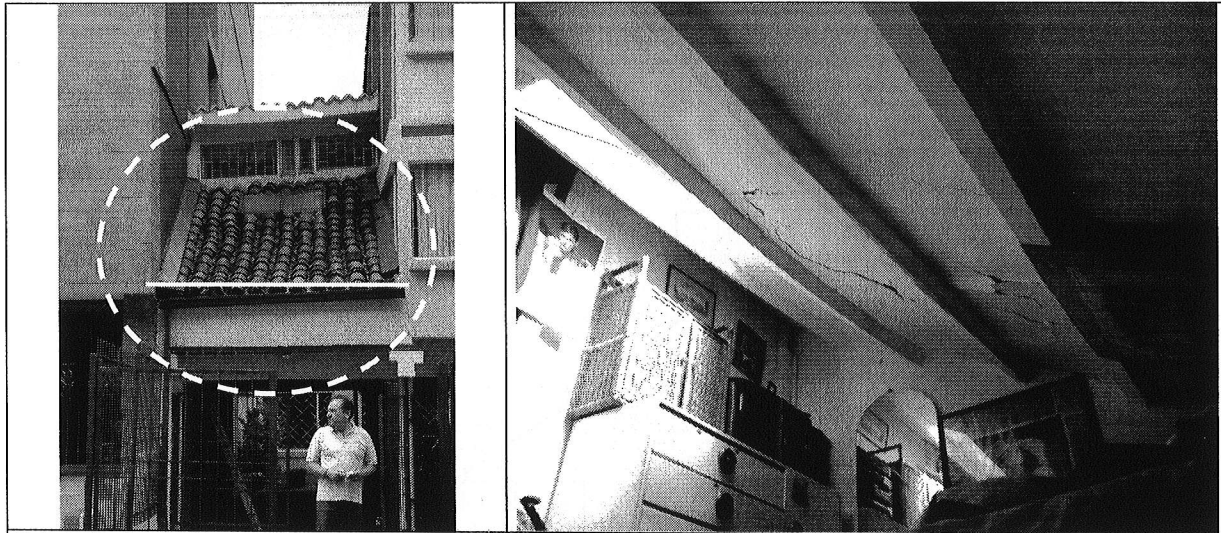
Se presenta un nivel de daño alto en el sector del costado oriental del predio de la Calle 149 # 48 – 43, donde el mayor grado de deterioro se observó en el sistema de cubierta del altillo del costado nororiental del apartamento 201; daño evidenciado por varias grietas de aberturas de hasta 3 mm y longitudes de hasta 1 m que se desarrollaron sobre las superficies de los cielos rasos paralelamente a los durmientes de madera que las soportan, elementos que a su vez mostraban deflexiones excesivas hacia los centros de luz. Adicionalmente se observó el hundimiento uniforme del límite oriental del predio, con una diferencia altimétrica de por lo menos 10 cm por debajo del piso cimentación y un desnivel con pendiente aproximada del 3% de todo el sector oriental del predio, ver registro fotográfico.

Entre las posibles causas por las cuales se presenta el nivel de daño evidenciado en el sistema de cubierta del altillo del costado nororiental del apartamento 201, el hundimiento del limite oriental del predio y el desnivel del sector oriental del predio están: la ausencia de una zona de aislamiento entre el edificio Pijao y las edificaciones que conforman el conjunto residencial Victoria Note Campestre, las deformaciones causadas a la estructura de cubierta por desplazamientos posiblemente debidos al asentamiento diferencial del terreno de cimentación del predio vecino y la falta de un mantenimiento adecuado y periódico del nivel de cubierta en este sector.

Debido las altas deflexiones que se observaron en los elementos de madera que conforman el sistema de cubierta del altillo del costado nororiental del apartamento 201 del predio de la Calle 149 # 48 – 43 y teniendo en cuenta que se podría presentar el desprendimiento de alguna de la zonas de cubierta hacia el interior de la habitación que se dispone en este sector, se realizó la restricción parcial de uso del altillo afectado ya que la estabilidad de los elementos que conforman el sistema de cubierta en este sector podría verse comprometida en el corto plazo ante cargas normales de servicio.

**Fotografía 3 y 4.** Sistema de cubierta del altillo del costado nororiental del apartamento 201, Calle 149 # 48 – 43; daño evidenciado por varias grietas de aberturas mayores a 3 mm y longitudes de hasta 1 m que se desarrollaron sobre las superficies de los cielos rasos paralelamente a los durmientes de madera que las soportan, elementos que a su vez mostraban deflexiones excesivas hacia los centros de luz.

- ✓ Al responsable y/o responsables de la habitación que se dispone en el altillo del costado nororiental del apartamento 201 del conjunto residencial Victoria Norte Campestre emplazado en el predio de la Calle 149 # 48 - 43, mantener la restricción parcial de uso de dicho altillo, hasta que se garantice la estabilidad de todos los elementos, incluyendo los cielos rasos, que conforman su sistema de cubierta.

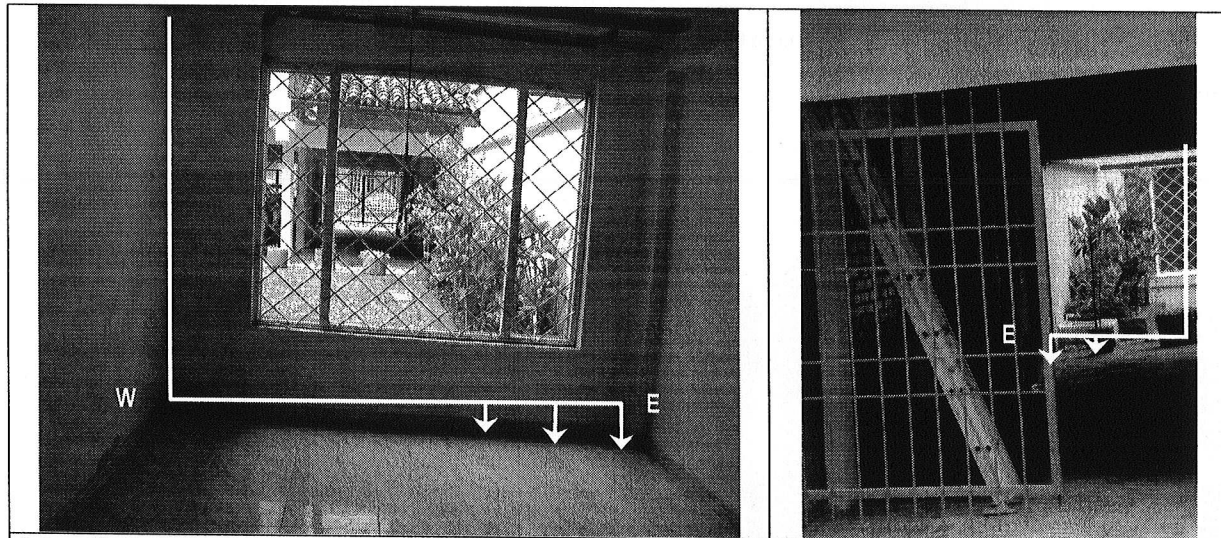
**Fotografía 5 y 6.** Hundimiento uniforme del límite oriental del predio, con una diferencia altimétrica de por lo menos 10 cm por debajo del piso cimentación y un desnivel con pendiente aproximada del 3% de todo el sector oriental del predio de la Calle 149 # 48 – 43.

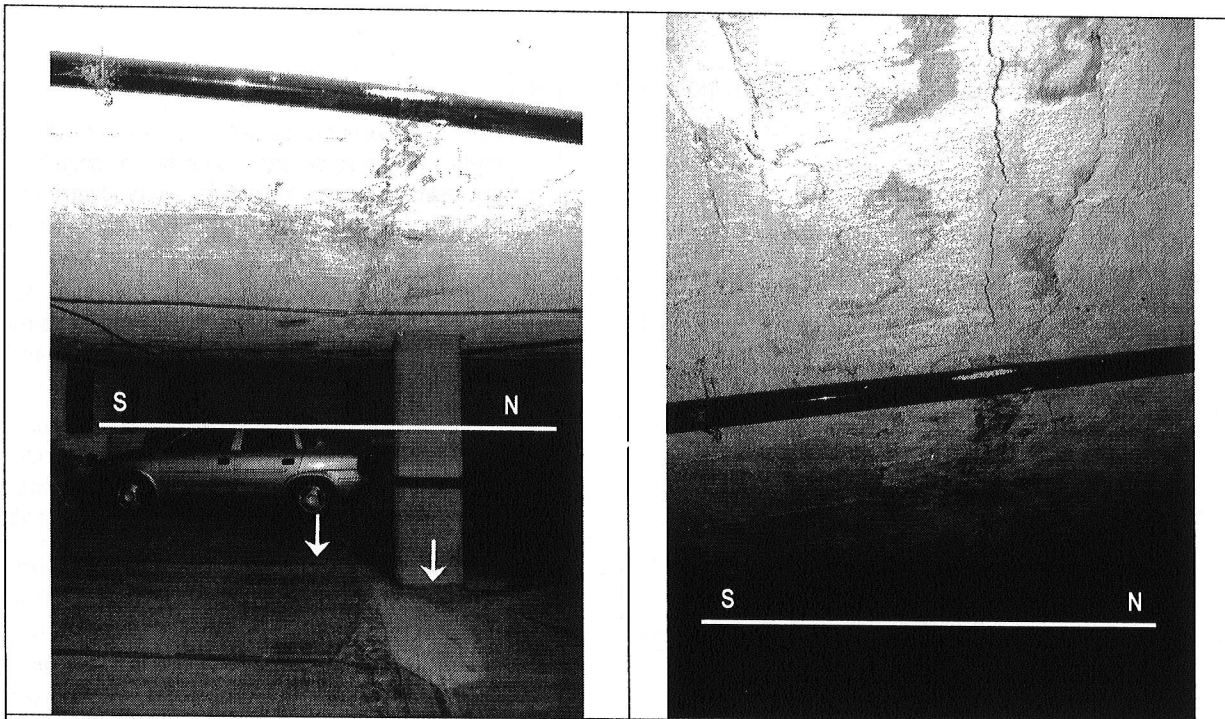
Por otra parte se observó el asentamiento diferencial del edificio Pijao, el cual se evidencio por un nivel de daño moderado en el sector del costado sur del predio de la Calle 149 # 48 – 31 en la zona del sótano y del primer nivel, donde se identificó una grieta continua a de un poco mas de 3 mm de abertura, en sentido E-W y longitud aproximada de 15 m, sobre la placa de entrepiso del primer nivel y sobre la placa de contrapiso del sótano, y el hundimiento uniforme del la edificación lo cual posiblemente causó el desnivel con pendiente aproximada del 3% de este sector del costado sur, ver registro fotográfico.

Por otra parte entre las posibles causas por las cuales se presenta el nivel de daño del costado sur del edificio Pijao se postulan: la ausencia de elementos de cimentación adecuados que trasmitan las cargas al terreno de cimentación sin exceder su capacidad portante, asentamientos diferenciales debidos a la consolidación del suelo de cimentación del edificio Pijao, ausencia de una zona de aislamiento entre el edificio Pijao y las edificaciones que conforman el conjunto residencial Victoria Note Campestre y la falta o deficiencia de estudios estructurales y de suelos, factores que por medio de inspección visual no son posibles de precisar.

**Fotografía 7 y 8.** Zona del sótano edificio Pijao, donde se identificó una grieta continua a de un poco mas de 3 mm de abertura, en sentido E-W y longitud aproximada de 15 m sobre la cara inferior de la primera placa de entresolio del edificio Pijao, Calle 149 # 48 - 31.

- ✓ Adicionalmente, se recomienda a los responsables de los apartamentos del edificio Pijao del predio de la Calle 149 # 48 - 31, acoger e implementar las recomendaciones derivadas del estudio de Comportamiento Suelo Estructura, para realizar adecuadamente el mantenimiento preventivo correspondiente, con el propósito de garantizar durante la vida útil del edificio, las condiciones adecuadas para su uso. Dado que dicha situación se presenta en predios privados, la DPAAE está impedida para intervenir en estos predios; además no cuenta con proyectos ni recursos para reparación y/o mejoramiento de vivienda, por lo que estas obras o reparaciones deben ser adelantadas por los responsables y/o propietarios del predio en mención.

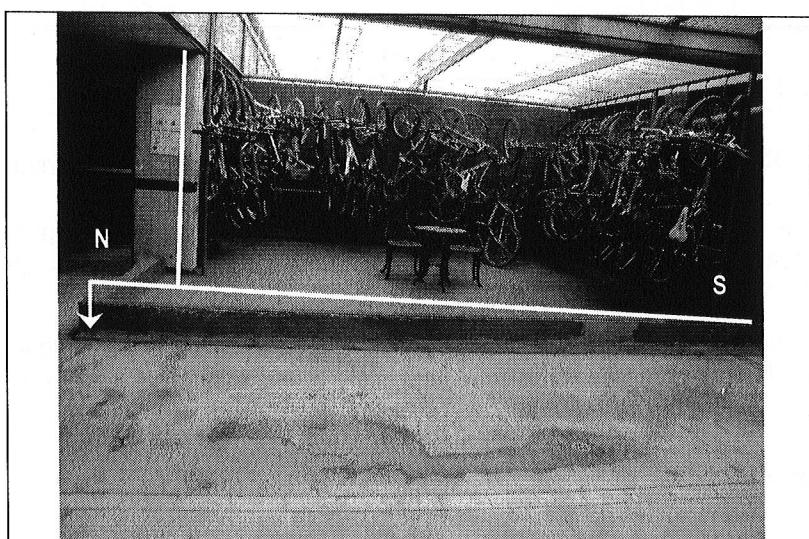
**Fotografía 9.** Desnivel primer nivel, con pendiente aproximada del 3% de este sector del costado sur, edificio Pijao Calle 149 # 48 - 31.
