DIAGNÓSTICO TÉCNICO No. DI - 4287
SUBDIRECCIÓN DE EMERGENCIAS
COORDINACIÓN DE ASISTENCIA TÉCNICA
(EVENTO 101612)

ATENDIÓ: JAIRO WILLIAM TORRES BECERRA				SOLICITANTE	
COE:	26	MOVIL:	21	CUERPO OFICIAL DE BOMBEROS DE BOGOTÁ	
FECHA:	18 de Septiembre de 2009	HORA:	14:00

DIRECCIÓN:	Carrera 75 C # 75 H - 28 Sur	ÁREA DIRECTA:	0.1 Ha		
BARRIO:	Santa Viviana	POBLACIÓN ATENDIDA:	2		
UPZ:	69 - Perdomo	FAMILIAS	1	ADULTOS	1
LOCALIDAD:	19 Ciudad Bolívar	PREDIOS EVALUADOS	1	NIÑOS	1
CHIP	-	DOCUMENTO REMISORIO	CR-6810

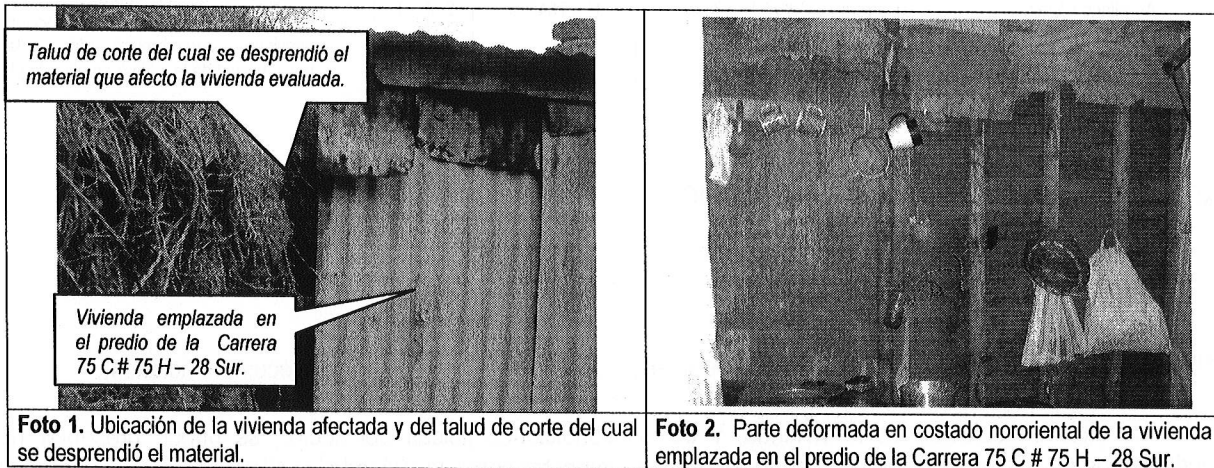
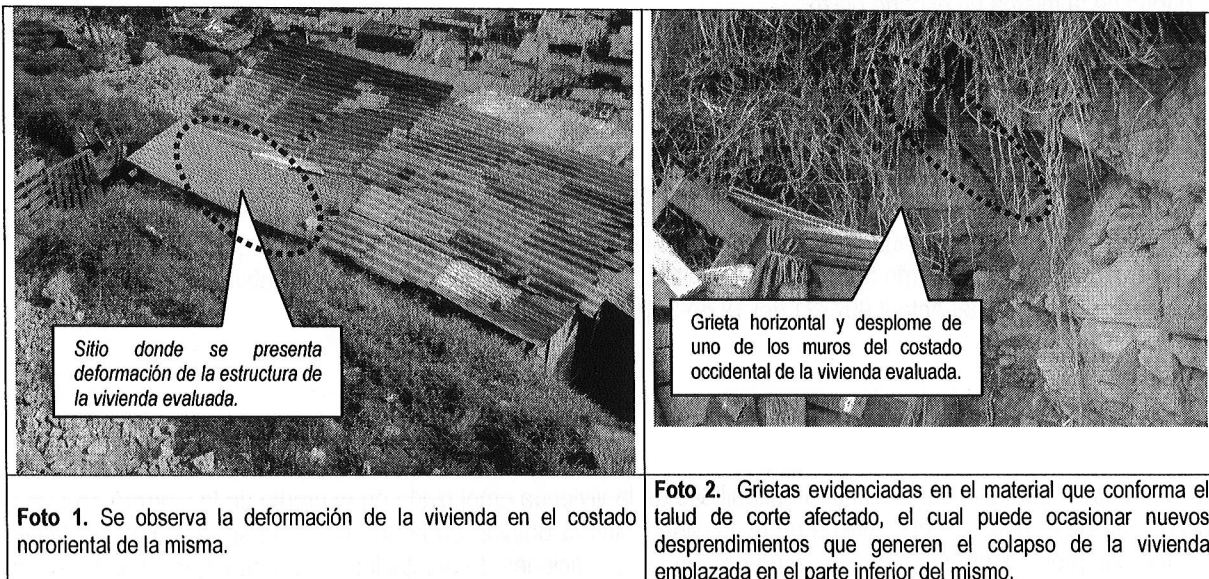
5. REGISTRO FOTOGRÁFICO

Se presentó un desprendimiento de material en un talud de corte de tendencia vertical, con altura de 2 a 2,5 m, en una longitud de 6 a 8m, conformado por rocas de arenisca altamente diaclasada y fracturada, cubierta por una capa de cobertura vegetal, el cual no presenta estructura de contención y que posiblemente fue realizado para el emplazamiento de la vivienda ubicada en el predio con nomenclatura Carrera 75C # 75H - 28 Sur, habitado por el señor Aureliano López y su familia. El volumen involucrado de material desprendido es de aproximadamente 1m³, el cual impacto sobre el costado nororiental de la vivienda de un nivel construida con material de recuperación, quedando comprometida la habitabilidad de la misma en el corto plazo, por el posible colapso de la estructura afectada, por lo cual, se solicitó la evacuación del predio en comento. Adicionalmente en la parte alta del talud de corte se localiza el predio ubicado en la Carrera 75C # 75H - 22 Sur, el cual se encuentra desocupado por reubicación con anterioridad del mismo. El hecho de que el predio de la Carrera 75C # 75H - 22 Sur, se encuentre desocupado, facilita la saturación del suelo que conforma el talud de corte afectado y por ende el desprendimiento de material del mismo.

La vivienda emplazada en el predio de la Carrera 75C # 75H - 28 Sur, corresponde a una construcción en material de recuperación, la cual evidencia deficiencias constructivas relacionadas con el deterioro y pérdida de verticalidad de algunos de los pares en madera que sirven como estructura de la misma, el inadecuado amarre de los elementos estructurales, razón por la cual la construcción no soporta las solicitaciones de manera solidaria o como una sola unidad y se deforma, además las deficiencias constructivas se presentan en la totalidad de la vivienda. Lo anterior se presenta por la susceptibilidad de los materiales de construcción, calidad de la construcción de manera artesanal y la carencia de elementos de carga y amarre, precaria disposición geométrica y deficiencias en los sistemas de cimentación, lo que genera compromiso de habitabilidad de la misma en la actualidad.

Como posibles causas del desprendimiento de material del talud de corte se tiene la saturación del material que conforma el suelo del mismo, la falta de obras para el adecuado manejo de las aguas de escorrentía superficial en la parte alta del talud y la falta de obras de estabilización y/o protección del mismo.

#	NOMBRE (Cabeza Hogar)	DIRECCIÓN	TELÉFONO	P	A	N	DAÑOS EN VIVIENDA
1	Aureliano López	Carrera 75 C # 75 H – 28 Sur	3105761529-	2	1	1	Deformación parcial de la parte posterior de la vivienda adecuada como alcoba, y pérdida de verticalidad de los parales de madera que conforman la estructura de la vivienda, lo que ocasiona compromiso de estabilidad y habitabilidad de la misma en el corto plazo.

Evacuar definitivamente, y continuar con Prioridad Técnica 1 en el Programa de Reasentamiento de Familias en Alto Riesgo no Mitigable, el predio de la Carrera 75 C # 75 H – 28 Sur, ubicado en el barrio Santa Viviana de la localidad Ciudad Bolívar, donde habita el señor Aureliano López y su familia.

A la Caja de Vivienda Popular, agilizar el proceso de reasentamiento del predio ubicado en la Carrera 75 C # 75 H – 28 Sur, ubicado en el barrio Santa Viviana de la localidad Ciudad Bolívar con el fin de realizar la demolición inmediata de la estructura de dicha vivienda, ya que de no acatarse esta recomendación se puede presentar el colapso total de la misma y afectar el predio vecino ubicado ladera abajo en la Carrera 75 C # 75 H – 34 Sur.
