**DIAGNÓSTICO TÉCNICO No. DI-4289**  
**SUBDIRECCIÓN DE EMERGENCIAS**  
**COORDINACIÓN DE ASISTENCIA TÉCNICA**  
**Evento No. 101519**

ATENDIÓ	VICTOR MANUEL HEWITT VALBUENA			SOLICITANTE:
COE:	21	MOVIL:	3	Cuerpo Oficial de Bomberos de Bogotá - COBB
FECHA:	12 de septiembre de 2009	HORA:	11:40 a.m.	-

DIRECCIÓN:	Transversal 49C No. 76A-76 Sur	ÁREA DIRECTA:	200 m <sup>2</sup>				
BARRIO:	Jerusalén - Sector Las Brisas	POBLACIÓN ATENDIDA:	5				
UPZ:	70 - Jersusalén	FAMILIAS	1	ADULTOS	3	NIÑOS	2
LOCALIDAD:	19 Ciudad Bolívar	PREDIOS EVALUADOS	1				
CHIP	- AAA0018YDPP	DOCUMENTO REMISORIO	CR-6841

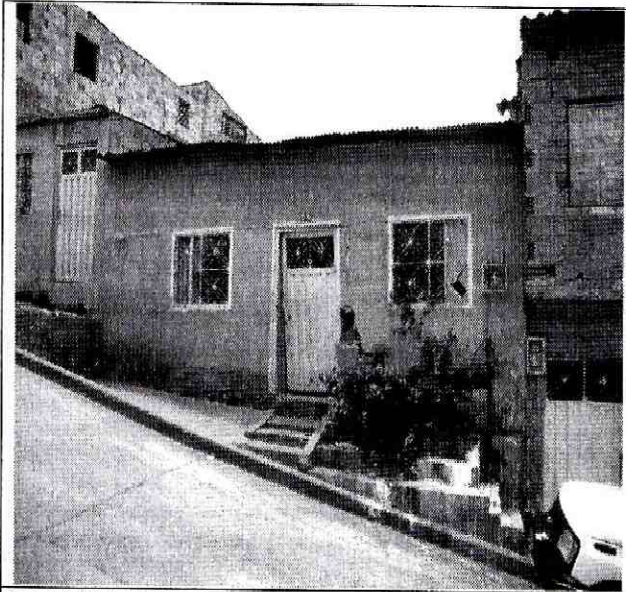
En el predio de la Transversal 49C No. 76A-76 sur se emplaza una vivienda de un (1) nivel en mampostería simple, con cubierta en teja de zinc soportada por un entramado de elementos de madera (Fotografía 1); la vivienda presenta deficiencias constructivas relacionadas con la carencia de elementos de confinamiento y amarre del tipo vigas y columnas de amarre de concreto reforzado, que provean rigidez y ductilidad a la construcción. La vivienda se localiza en el costado suroriental de la vía de la Transversal 49C, la cual presenta en el sector una pendiente alta por causa de la topografía que domina el terreno; por lo anterior es probable que para su emplazamiento en el costado nororiental se haya generado un talud de corte y en el costado suroccidental un relleno. Sobre el sector frontal de la vivienda (costado noroccidental), se localizan una alcoba y la sala.

**Foto 1.** Vivienda de la Transversal 49C No. 76A-76 Sur, afectada por el impacto de un vehículo.

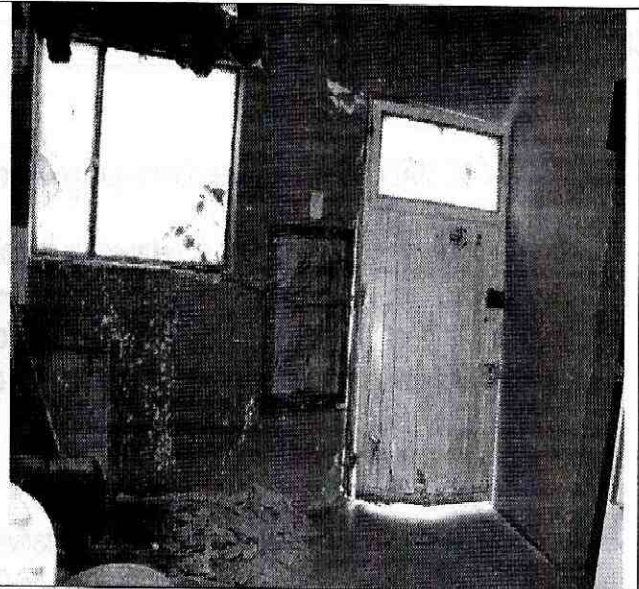
El impacto del vehículo de placas BIV-418 generó daños en los muros y la carpintería metálica del sector de fachada de la vivienda (Fotografías 2 y 3). Se presentó el colapso de un sector bajo de muro de cerca de 0.3 m<sup>2</sup> de área, y el

**Foto 2.** Sector de la fachada de la vivienda, afectado en sus muros y carpintería metálica por el impacto.

- Al responsable de la situación de emergencia, realizar el retiro controlado de los escombros de muros de la fachada de la vivienda de la Transversal 49C No. 76A-76 Sur, y realizar la demolición y retiro controlado de los sectores de muros que no colapsaron pero que quedaron suspendidos o inestables y en riesgo de caída o colapso. De igual manera, llevar a cabo la rehabilitación de la fachada y adelantar las reparaciones a que haya lugar para subsanar las afectaciones generadas durante el accidente del vehículo de placas BIV-418; operaciones en las cuales se deben cumplir los niveles de seguridad exigidos por la normativa, Ley 400 de 1997 (Decreto 33 de 1998 - Norma Colombiana de Diseño y Construcción Sismo Resistente), para lo cual se deben tramitar los permisos y licencias respectivos y contar con la asesoría de personal competente.

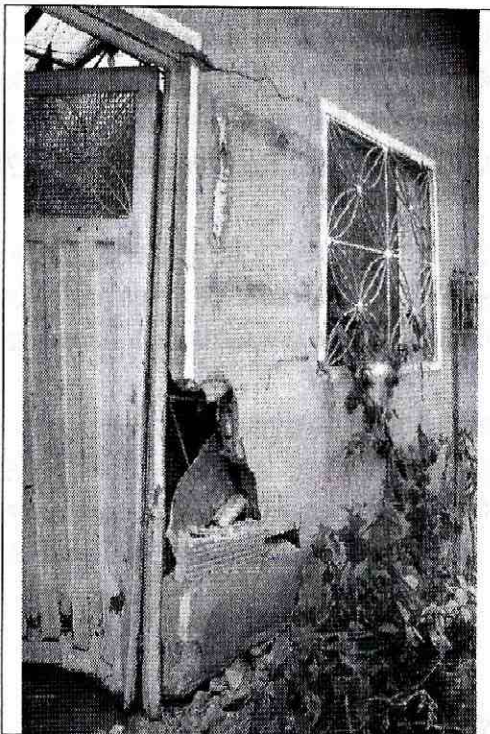
agrietamiento severo de un sector de muro de cerca de 1 m<sup>2</sup> el cual presentaba riesgo de caída o colapso hacia el andén del costado suroriental de la Transversal 49C; el posible colapso de dicho sector de muro, dejaría un vano de mampostería de cerca de 2 m de longitud, que soporta la zona frontal de la cubierta, sin apoyo y trabajando a flexión; el sector de muro que podría trabajar a flexión presentaba una grieta de tendencia vertical posiblemente asociada al impacto del vehículo. Por lo anterior, se consideró que la estabilidad estructural y la habitabilidad del sector frontal de la vivienda se encontraban comprometidas en el corto plazo ante cargas normales de servicio; se destaca que la vivienda afectada presenta una entrada auxiliar a través del predio vecino colindante sobre el costado suroccidental.

**Foto 3.** Detalle del sector de muro colapsado y del sector que podría sufrir caída en el corto plazo.

- En el corto plazo se podría generar el colapso de secciones de muros del sector de la fachada de la vivienda de la Transversal 49C No. 76A-76 Sur, comprometiendo la estabilidad estructural y habitabilidad de la habitación y la sala ubicadas en la zona frontal de la vivienda, así como la transitabilidad del andén del costado suroriental de la Transversal 49C y la integridad física de los transeúntes que usan dicho andén.

- Al responsable y/o los responsables del predio de la Transversal 49C No. 76A-76 Sur, mantener la restricción de la habitación y la sala localizadas en la zona frontal (costado noroccidental) de la vivienda, hasta tanto se realice, por parte del responsable de la situación de emergencia, el retiro controlado de los sectores de muros inestables y en riesgo de caída y/o colapso, y se implementen medidas que garanticen la estabilidad estructural de la fachada y de la construcción en general, y se recuperen las condiciones de habitabilidad de la vivienda y de transitabilidad del andén localizado frente a ella, así como la integridad de los habitantes de la vivienda y de los transeúntes que usan el referido andén.
