DIAGNÓSTICO TÉCNICO

DIAGNÓSTICO TÉCNICO No. DI – 4293 SUBDIRECCIÓN DE EMERGENCIAS COORDINACIÓN DE ASISTENCIA TÉCNICA APOYO INSTITUCIONAL

DIRECCIÓN:	Todo el Barrio	ÁREA DIRECTA:	5.1 Hectáreas				
BARRIO:	El Pedregal – Yopal	POBLACIÓN ATENDIDA:	1500				
UPZ:	57 - Gran Yomasa	FAMILIAS	260	ADULTOS	600	NIÑOS	900
LOCALIDAD:	5 – Usme	PREDIOS EVALUADOS	304				
CHIP		DOCUMENTO REMISORIO	CR -6866

Monitoreo 31 de Agosto de 2009

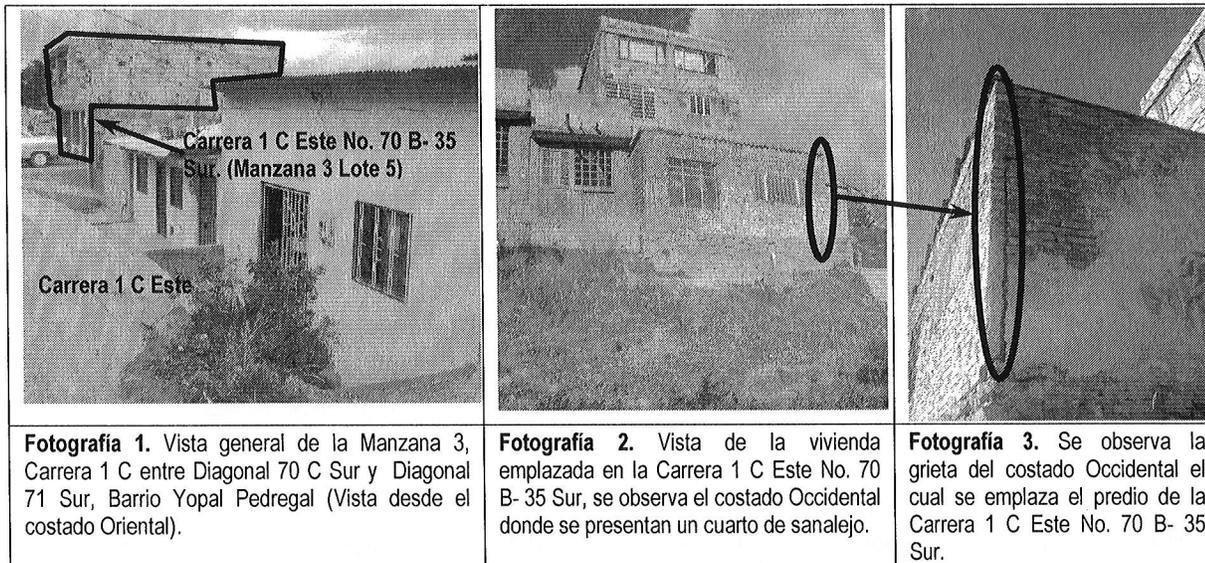
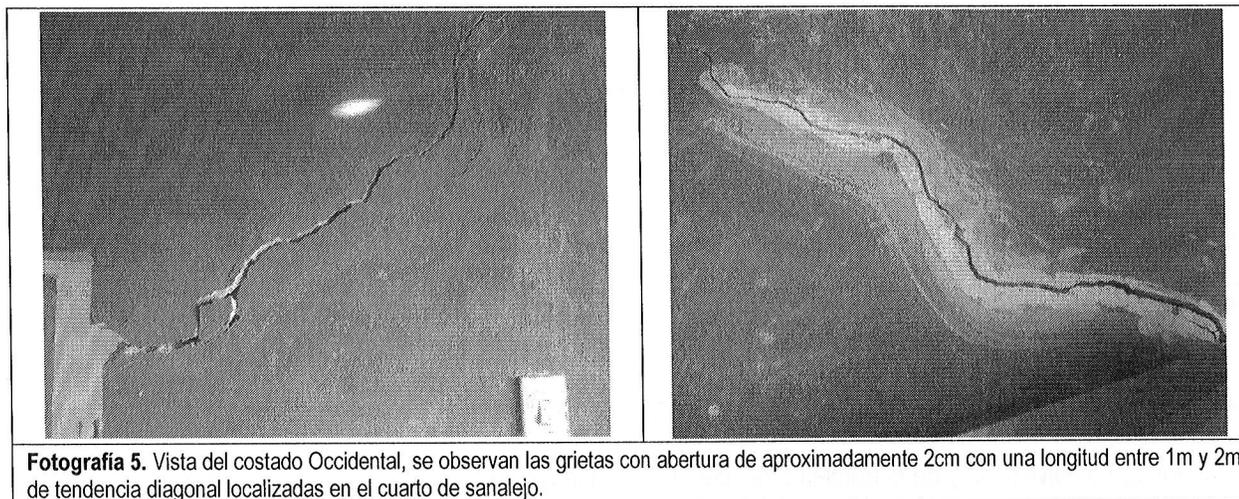
No	Dirección	Responsable	Descripción
1	Carrera 1 C Este No. 70 B- 35 Sur (Manzana 3 Lote 5)	Blanca Lilia Suárez	Se encontraron grietas de tendencia diagonal escalonada, con una abertura cercana a los 2 centímetros y longitud aproximada a los 1.5 metros, identificadas en muros de cerramiento y divisorios del costado Occidental de la vivienda emplazada en el predio de la Carrera 1 C Este No. 70 B- 35 Sur, la cual es una edificación de un nivel en mampostería simple, con cubierta en teja de asbesto cemento y deficiencias constructivas relacionadas con la falta de elementos de confinamiento y amarre del tipo vigas y columnas; vivienda cimentada parcialmente sobre un relleno antrópico de aproximadamente 1.5 metros de altura y longitud cercana a los 6 metros y presenta un sistema de confinamiento parcial compuesto por un muro en piedra pegada, el cual podría no ser una medida monolítica adecuada para soportar los empujes ejercidos por el terreno, situación que con base en la inspección visual no es posible determinar. De esta manera y según la inspección visual y evaluación cualitativa de los daños antes descritos, la estabilidad estructural y la habitabilidad del costado Occidental se ven comprometidas en la actualidad por el eventual colapso parcial y/o total de algunos de los muros en mampostería evaluados en el costado en

No	Dirección	Responsable	Descripción
			<p>mención situación por la cual el día 31 de agosto de 2009, se recomendó la restricción parcial de uso de dicho costado de la vivienda mediante el Acta No. 006187.</p> <p>Por otra parte, al costado Oriental del predio la vivienda de la Carrera 1 C Este No. 70 B- 35 Sur es una construcción de cuatro niveles en mampostería confinada por columnas y vigas de amarre, con entrepiso en concreto reforzado, la cual se encuentra emplazada en la parte alta de una ladera de pendiente cercana a los 30° y por debajo del nivel de la Carrera 1 C Este. Según la inspección visual posiblemente para el emplazamiento de la vivienda de la Carrera 1 C Este No. 70 B- 35 Sur, se realizó un talud de corte vertical, colindante a la Carrera 1 C Este, en la cual no se observaron medidas de protección geotécnica ni sistemas para el manejo de las aguas de escorrentía superficial y subsuperficial.</p> <p>La estructura del costado Oriental no presenta fisuras deformaciones u otro tipo de patología que indiquen compromiso en su estabilidad estructural ni en su habitabilidad en el corto plazo bajo cargas normales de servicio.</p>

- Solicitud a los responsables del predio de la Carrera 1 C Este No. 70 B- 35 Sur, de mantener restricción de uso del costado Occidental del predio en comento, donde se localiza un cuarto de sanalejo, hasta tanto se garanticen las condiciones de estabilidad estructural y habitabilidad del sector en mención. Acción desarrollada mediante Acta No. 006187 del 31 de agosto de 2009.

- La estabilidad estructural, funcionalidad y la habitabilidad del costado Occidental de la vivienda emplazada en el predio de la Carrera 1 C Este No. 70 B- 35 Sur, Barrio Yopal Pedregal de la Localidad de Usme, se encuentran comprometidas en la actualidad bajo cargas normales de servicio, por el eventual colapso de sus muros divisorios y muros de cerramiento.

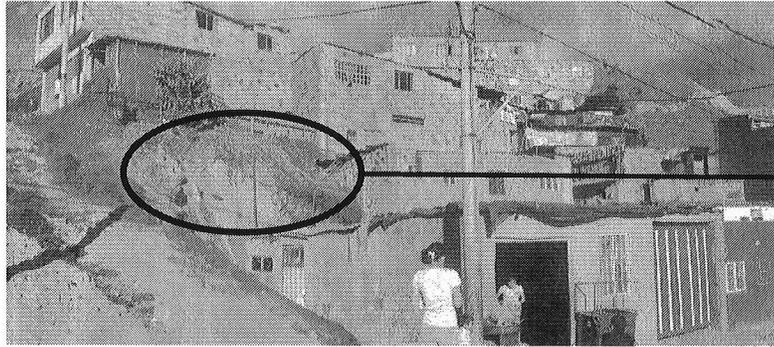
2	Carrera 1 C Este No. 71-06 Sur (Manzana 5 Lote 16)	Hever Amaya	<p>Edificación de un nivel construida en mampostería simple la cual se encuentra emplazada en la parte baja (pata) de una ladera natural de pendiente cercana a los 30° de inclinación, en la cual se realizó hacia el costado Oriental un talud de corte, con altura cercana a los 3 m, longitud aproximada a los 6 m y de tendencia vertical; presenta como medida parcial de contención y/o estabilización un muro en piedra pegada el cual cubre una altura cercana a los 2 m y una longitud cercana a los 6 m; careciendo de sistemas para el manejo de las aguas de escorrentía superficial y subsuperficial; cabe tener en cuenta que dicho talud de corte posiblemente fue realizado para el emplazamiento del predio evaluado.</p> <p>Dado que la parte alta del talud de corte en comento no presenta medidas de contención ni sistemas para el manejo de las aguas de escorrentía superficial ni superficial y el material del talud de corte es un deposito coluvial, el cual presenta una matriz arcillosa donde se encuentran embebidos bloques de arenisca con un diámetro entre 0.5 m y 2 m; la matriz en comento puede presentar erosión del tipo hidráulico (causada por escorrentía de agua superficial y subsuperficial) y/o eólica (originada por el viento). De esta manera y según la inspección visual y evaluación cualitativa de los posibles desprendimientos de bloques de arenisca que presenta el sector del talud de corte carente de medidas de contención y/o estabilización; se puede ver comprometida la funcionalidad, estabilidad estructural y la habitabilidad del costado Oriental del predio de la Carrera 1 C Este No. 71-06 Sur y se ven comprometidas en la actualidad situación por la cual el día 31 de agosto de 2009, se recomendó la restricción parcial de uso de dicho costado de la vivienda mediante el Acta No. 007370.</p>

Fotografía 7. Vista la fachada de la vivienda emplazada en el predio de la Carrera 1 C Este No. 71-06 Sur (Manzana 5 Lote 16), de igual manera se aprecia el costado Oriental del predio en mención, donde se localiza un talud de corte de aproximadamente 3m de altura y longitud cercana de 6m .

- Solicitud a los responsables del predio de la Carrera 1 C Este No. 71-06 Sur, de mantener restricción de uso del costado Oriental del predio en comento, donde se localiza el patio de ropas, hasta tanto se garanticen las condiciones de estabilidad estructural, funcionalidad y habitabilidad del sector en mención. Acción desarrollada mediante Acta No. 007370 del 31 de agosto de 2009.

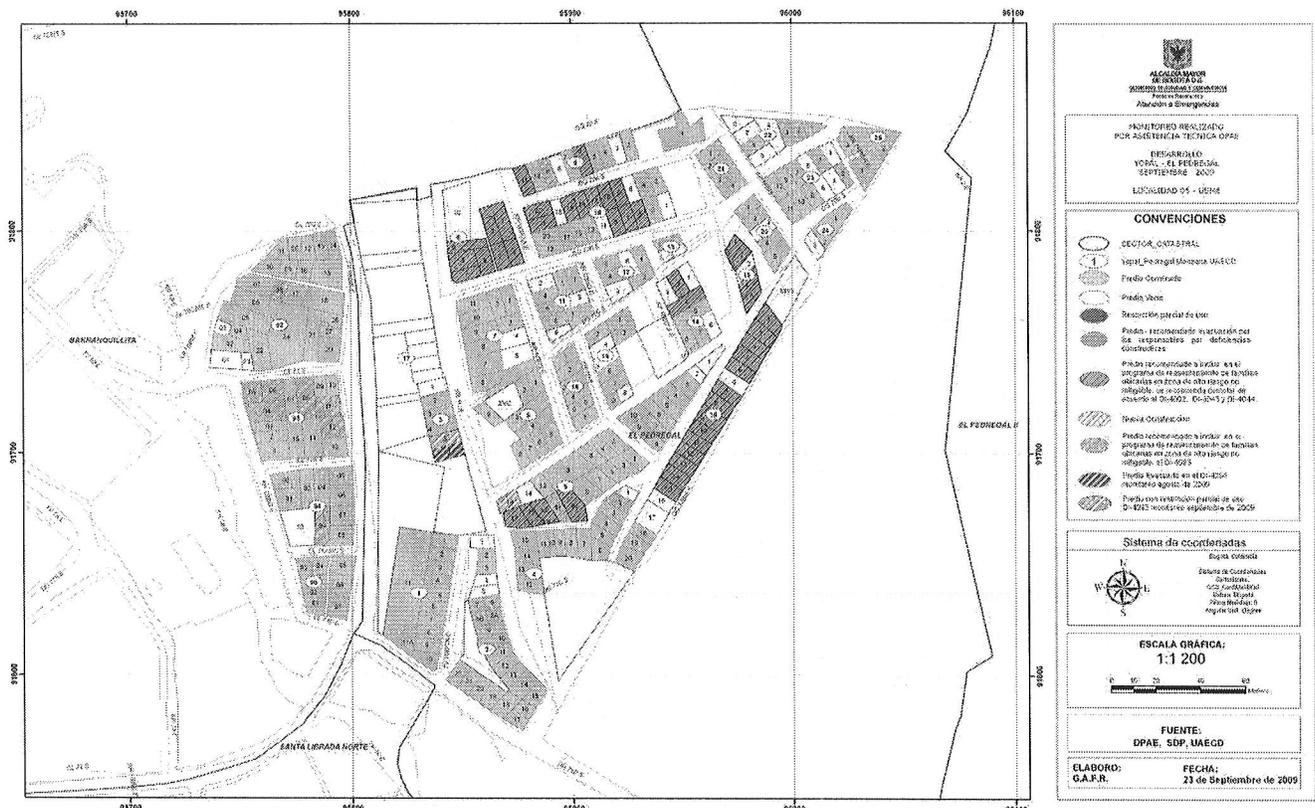
- De acuerdo al monitoreo descrito en el presente diagnóstico se realiza la actualización del plano del Barrio, el cual se presenta en la **Figura 1**. Como puede observarse en dicha figura, se presentan los predios evacuados en los Barrios Yopal – Pedregal y San Juan de Usme en los Diagnósticos Técnicos emitidos durante los diferentes eventos de monitoreo, y se incluyen los dos predios restringidos en la jornada de monitoreo descrita en este documento.

Figura 1.- Actualización de los predios evacuados a la fecha en el Barrio Yopal (Pedregal) y San Juan de Usme, Localidad de Usme
