DIRECCIÓN DE PREVENCIÓN Y ATENCIÓN DE EMERGENCIAS

DIAGNÓSTICO TÉCNICO No. DI-4294
SUBDIRECCIÓN DE EMERGENCIAS
COORDINACIÓN DE ASISTENCIA TÉCNICA
EVENTO SIRE 97439

DI-4294_Perdomo Alto_ok294

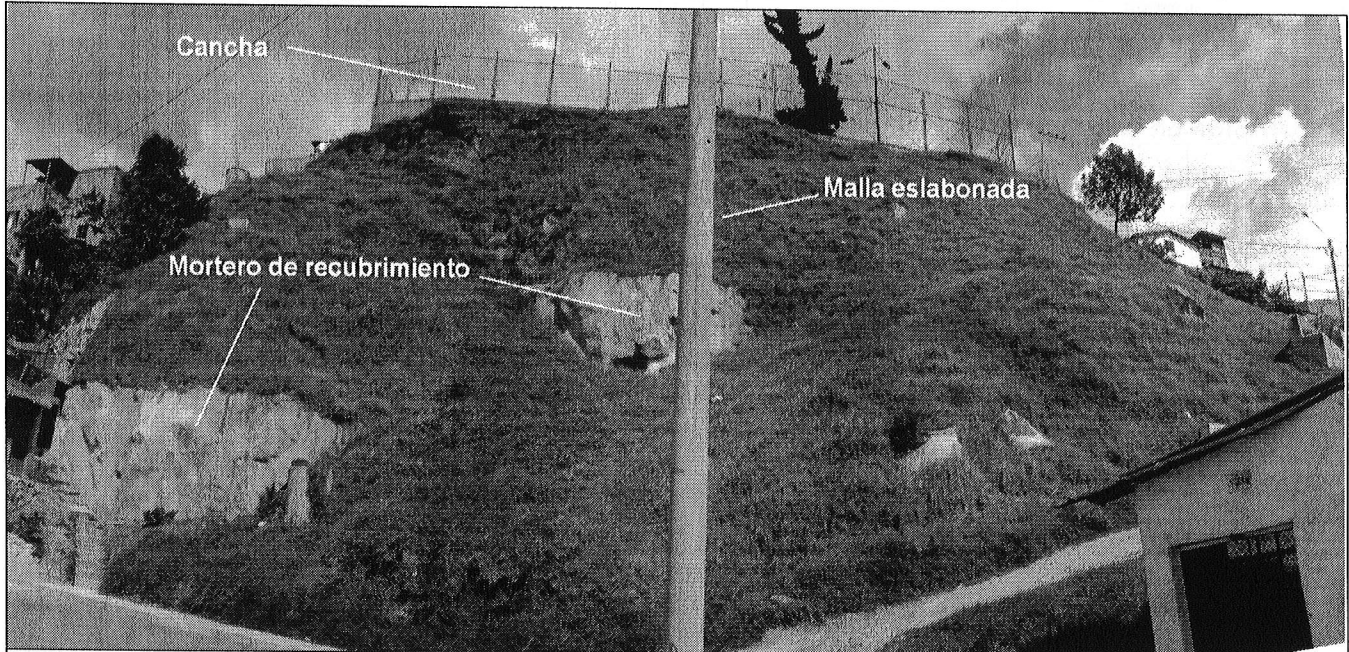
Realizando inspección desde la parte alta del talud se evidenció la existencia de una cancha múltiple con sus escaleras de acceso y senderos peatonales localizados a lo largo de la ladera. Como medidas de estabilización, el talud cuenta con un área protegida con malla eslabonada y cespedón en la cara localizada hacia el costado noroccidental y adicionalmente sobre este mismo costado se localiza un sector recubierto en mortero; con base en la inspección visual realizada se pudo determinar que en los sectores descritos no se presentan daños visibles como deformaciones o fisuras que indiquen que se estén presentando procesos de remoción en masa, sin embargo en algunos de los sectores donde se localiza la malla eslabonada se presentan afectaciones relacionadas con el rompimiento puntual de la malla por causa de los desprendimientos de material rocoso de tamaños cercanos a los 10 centímetros y superiores provenientes de la parte alta del talud, afectaciones que de manera paulatina han disminuido la eficiencia de la medida que estabilización y probablemente favorecieron la ocurrencia de los desprendimientos evidenciados en la zona.

Fotografía 1. Panorámica general del talud en el cual se observan las medidas de estabilización construidas, malla eslabonada, cespedón, y mortero de recubrimiento.

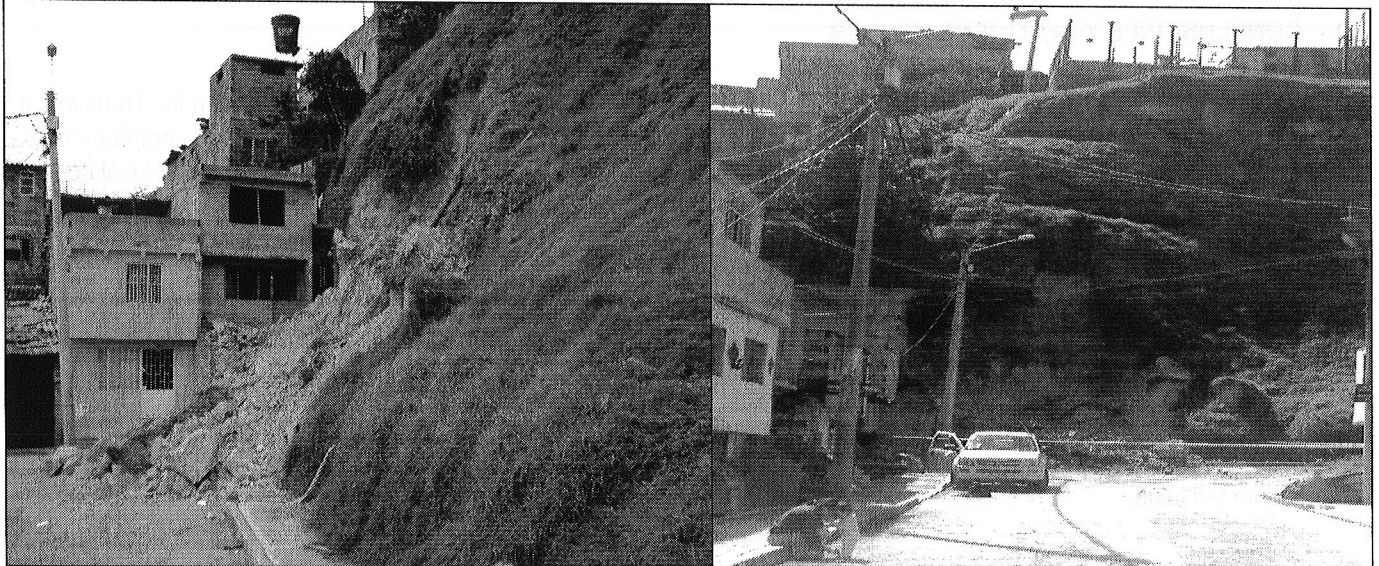
Se presentó el desprendimiento de cerca de 20 metros cúbicos de material de suelo y roca de la parte intermedia del talud que se localiza hacia el costado sur occidental de la vivienda de la Transversal 73D Bis No. 68A – 42 Sur, dicho talud presenta una pendiente superior a los 45°, altura cercana a los 10 metros y longitud 50 metros aproximadamente, sobre el cual se evidenció que el desprendimiento de materiales rompió de manera puntual la malla eslabonada instalada en el sector la cual tenía como función retener posibles desprendimientos de roca y sostener el cespedón instalado como medida de estabilización, adicionalmente se presentó el desprendimiento del recubrimiento en mortero instalado como medida de estabilización en la zona. (Ver Fotografías 1 a 3)

Fotografía 2 y 3. Detalle del desprendimiento de suelo y roca desde la parte media del talud, ocasionando el rompimiento de la malla eslabonada y la caída parcial del mortero de recubrimiento.

- Dado que las obras de estabilización del talud localizadas al costado suroccidental del predio de la Transversal 73D Bis No. 68A-42 Sur del Barrio Perdomo Alto de la Localidad de Ciudad Bolívar no cuentan en la actualidad con pólizas de estabilidad vigentes y presenta problemas de estabilidad que afectan las obras en dicho sector, se recomienda incluir el sector evaluado en la base de datos de sitios críticos por fenómenos de remoción en masa para intervención por parte de la DPAE o el Fondo de Desarrollo Local de Ciudad Bolívar a través de la realización de diseños y ejecución de las obras de mitigación de riesgos correspondientes en las cuales se debe tener en cuenta entre otros aspectos la determinación de las áreas de amortiguamiento y de aislamiento con respecto a las viviendas ubicadas en la parte inferior del talud.
