DIAGNÓSTICO TÉCNICO DI - 4297
SUBDIRECCIÓN DE EMERGENCIAS
COORDINACIÓN DE ASISTENCIA TÉCNICA
EVENTO SIRE 98214 EMERGENCIA 2625

ATENDIÓ:	CATALINA BERNAL HUERTA			SOLICITANTE:
COE:	20	MOVIL:	4	Cuerpo Oficial de Bomberos de Bogotá – COBB
FECHA:	27 de marzo de 2009	HORA:	9:00 am

REMOCIÓN EN MASA

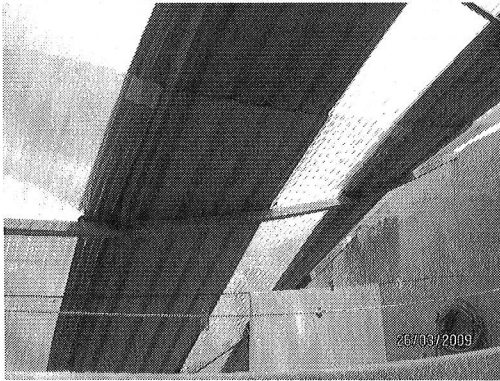
#	DIRECCIÓN	DAÑOS EN VIVIENDA
1	Calle 90 # 94 L - 06

<p>Deflexiones excesivas en las vigas portantes y perdida de soporte de las mismas</p>
3	Calle 90 A # 93 - 26

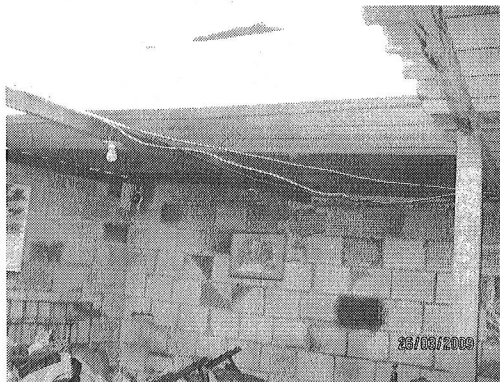
<p>Deflexiones excesivas en las vigas portantes y perdida de soporte de las mismas</p>
4	Calle 90 A # 91 - 70

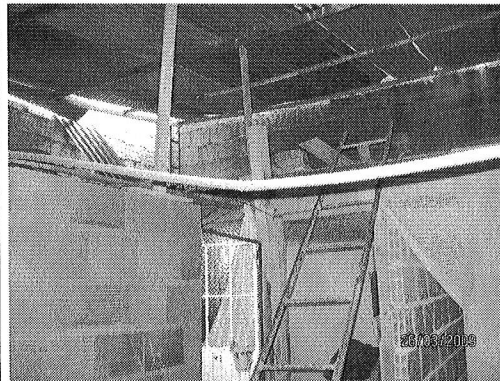
#	DIRECCIÓN	DAÑOS EN VIVIENDA
		Deflexiones excesivas en las vigas portantes
7	Carrera 86 A # 86 - 23

- ✓ Al responsable y/o responsables del predio de la Calle 90 A # 91 – 70, mantener la evacuación temporal y preventiva del predio, hasta garantizar la estabilidad estructural del sistema de cubierta en toda su extensión y recuperar la habitabilidad del predio.

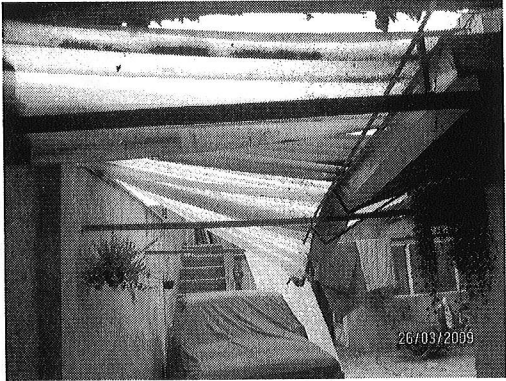
<p>Deflexiones excesivas en las vigas portantes, área de cubierta primer nivel de la parte frontal. Perdida de un 90 % la cubierta, deflexiones excesivas en las vigas portantes y perdida de soporte de las mismas, área de cubierta de la parte posterior del predio segundo nivel</p>
8	Carrera 87 BIS # 91 - 25

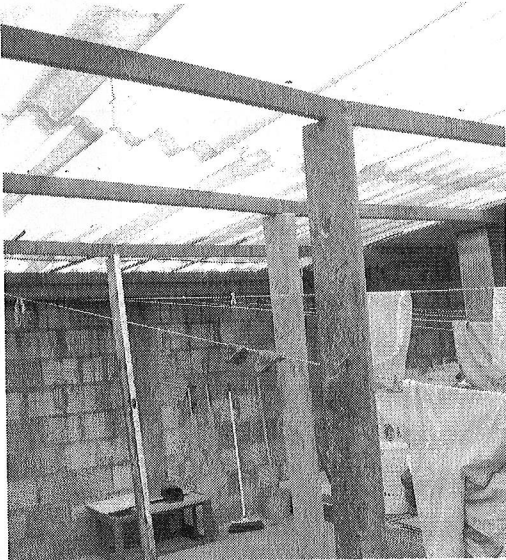
<p>Perdida de un 50% de la cubierta Perdida de apoyo de las vigas portantes del sistema de cubierta.</p>

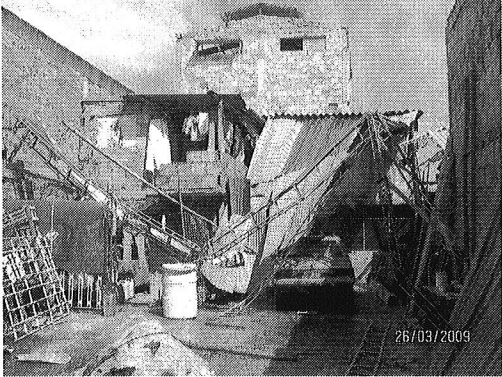
#	DIRECCIÓN	DAÑOS EN VIVIENDA
9	Carrera 89 A # 82 - 19

<p>perdida total de la cubierta Deflexiones excesivas en las vigas portantes y perdida de soporte de las mismas.</p>
10	Carrera 89 A # 82 - 25

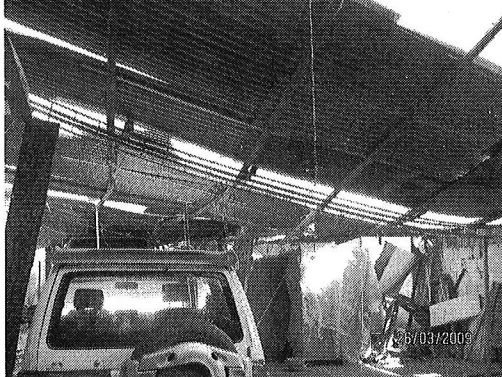
<p>Deflexiones excesivas en las vigas portantes y perdida de soporte de las mismas. Agrietamiento en los muros en las zonas de puntos de apoyo de las vigas de soporte del sistema de cubierta.</p>

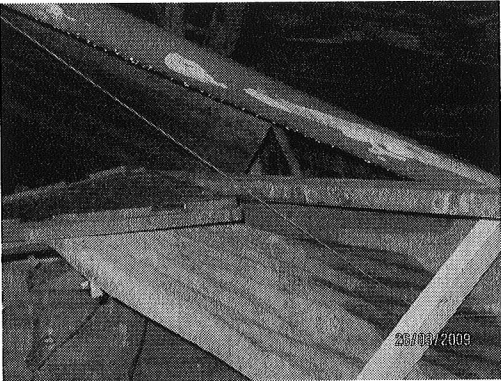
#	DIRECCIÓN	DAÑOS EN VIVIENDA
11	Carrera 89 A # 83 C - 06

<p>Perdida total de la cubierta. Perdida de apoyo de los elementos portantes del sistema de cubierta.</p>
13	Transversal 94 L # 89 - 66

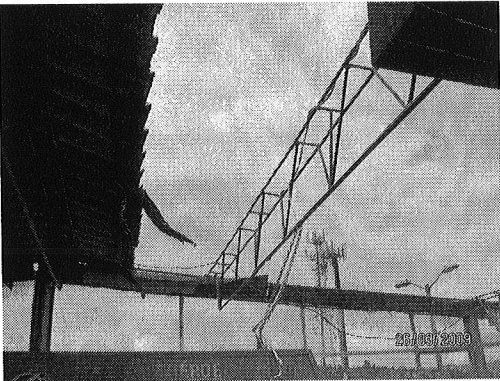
<p>Perdida de un 50% de la cubierta Perdida de apoyo de las vigas portantes del sistema de cubierta.</p>
