ALCALDÍA MAYOR DE BOGOTÁ D.C. Fondo Prevención y Atención Emergencias	<b>DIAGNÓSTICO TÉCNICO</b>	Código:	<b>GAR- FT - 03</b>
		Versión:	<b>01</b>
		Código documental:

**DIAGNÓSTICO TÉCNICO DI - 4298**  
**SUBDIRECCIÓN DE EMERGENCIAS**  
**COORDINACIÓN DE ASISTENCIA TÉCNICA**  
**EVENTO SIRE 98435 Y EVENTO SIRE 99668**

<b>DIRECCIÓN:</b>	Transversal 1 A Este # 2 B – 08 Transversal 1 A Este # 2 B - 04	<b>ÁREA DIRECTA:</b>	m <sup>2</sup>				
<b>BARRIO:</b>	Girardot	<b>POBLACIÓN ATENDIDA:</b>	26				
<b>UPZ:</b>	96 Lourdes	<b>FAMILIAS</b>	10	<b>ADULTOS</b>	13	<b>NIÑOS</b>	13
<b>LOCALIDAD:</b>	1 Santa Fé	<b>PREDIOS EVALUADOS</b>	3				
<b>CHIP</b>	AAA0033YAFT	<b>DOCUMENTO REMISORIO</b>	CR-6922

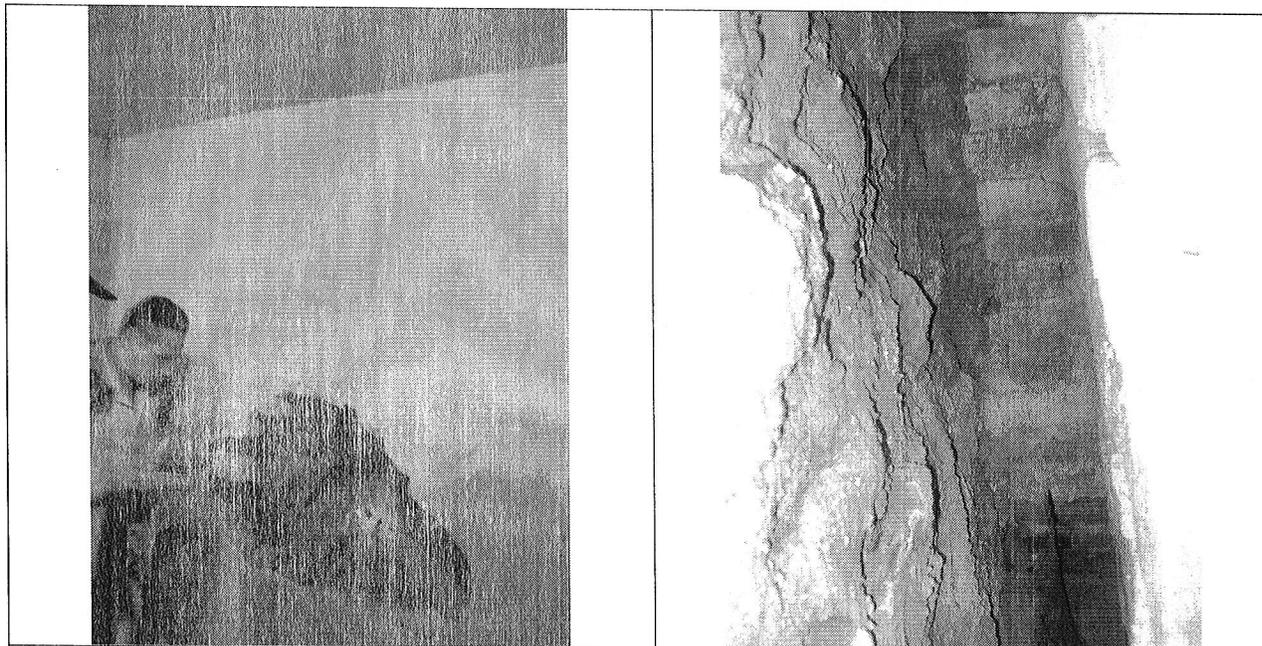
Se presenta exceso de humedad y una perforación de aproximadamente 1 metro de diámetro al interior del predio de la Transversal 1 A Este # 2 B – 08, sobre el muro perimetral de mampostería no reforzada del primer nivel, localizado en la parte posterior del predio en el límite oriental y sobre el muro en piedra pegada de aproximadamente 1,80 m de altura y 12 m de longitud, el cual según lo observado se localiza a lo largo del límite oriental de los predios de la Transversal 1 A Este # 2 B – 08 y la Transversal 1 A Este # 2 B – 04 y que posiblemente fue construido como elemento de confinamiento del relleno de cimentación sobre el cual se emplaza la edificación de 4 niveles del predio vecino del costado oriental, identificado con nomenclatura Diagonal 2 D # 2 – 65 Este Int. 2, ver registro fotográfico.

Entre las posibles causas por las cuales se presenta exceso de humedad sobre el muro perimetral de mampostería no reforzada, localizado en la parte posterior del predio de la Transversal 1 A Este # 2 B – 08 y sobre el muro de piedra pegada que posiblemente fue construido como elemento de confinamiento del relleno de cimentación sobre el cual se emplaza la edificación de 4 niveles del predio de la Diagonal 2 D # 2 – 65 Este Int. 2 están: saturación del relleno de cimentación de la edificación de 4 niveles con aguas provenientes de posibles daños en las instalaciones internas de acueducto y alcantarillado o con aguas provenientes de posibles daños y/o reboce de las redes de acueducto y alcantarillado del sector, debido a falta de capacidad o ausencia de mantenimiento adecuado de las mismas, situación que por medio de inspección visual no es posible precisar.

Por otra parte entre las posibles causas por las cuales se presentan las perforaciones en el muro perimetral de mampostería no reforzada, localizado en la parte posterior del predio de la Transversal 1 A Este # 2 B – 08 y en el muro de piedra pegada y la placa de contrapiso que forman parte del sistema de cimentación de la edificación de 4 niveles del predio de la Diagonal 2 D # 2 – 65 Este se postula la intervención con mano de obra no calificada para verificar el origen del exceso de humedad que presenta el muro perimetral que forma parte de la edificación del predio de la Transversal 1 A Este # 2 B – 08.

**Fotografía 1y 2.** Exceso de humedad y perforación de aproximadamente 1 metro de diámetro al interior del predio de la Transversal 1 A Este # 2 B – 08, sobre el muro perimetral de mampostería no reforzada, localizado en la parte posterior del predio en el límite oriental y sobre el muro en piedra pegada de aproximadamente 1,80 m de altura y 12 m de longitud.

- ✓ En el caso de no existir restricciones y/o condicionamientos al uso del suelo para el predio de la Transversal 1 A Este # 2 B - 08, se recomienda al responsable y/o responsables del predio, implementar acciones para que sea posible establecer las causas del exceso de humedad y el tipo de intervención que deberá implementarse para el mantenimiento, reparación, reforzamiento y/o mejoramiento de la calidad de su edificación, lo cual debe ser ejecutado con el apoyo de personal idóneo, garantizando que se cumplan los requerimientos establecidos en la Ley 400 de 1997 (Decreto 33 de 1998, Norma Colombiana de Diseño y Construcción Sismo Resistente), de acuerdo con la normatividad vigente para el barrio, para lo cual se deben tramitar los permisos y licencias respectivos. Esto con el propósito de garantizar durante la vida útil de la edificación, las condiciones adecuadas para su uso.

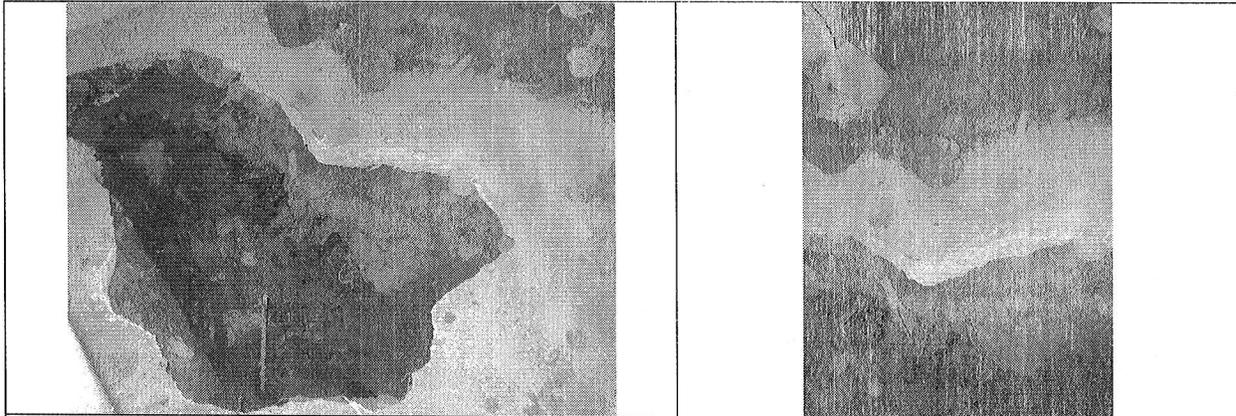
Al realizar la inspección visual desde el interior de la edificación de 4 niveles que se emplaza en el predio de la Diagonal 2 D # 2 – 65 Este Int. 2, se identificó una perforación de aproximadamente 1,5 m de diámetro en la placa de contrapiso del aparta-estudio localizado hacia la parte posterior del primer nivel al costado occidental y se observó material de relleno altamente saturado dispuesto sobre la placa de contrapiso en las aéreas adyacentes a la perforación. Es importante resaltar que no se observó daño aparente como grietas o fisuras sobre la placa de contrapiso perforada, ni sobre los muros que conforman dicho aparta-estudio, ver registro fotográfico.

**Fotografía 5 y 6.** Perforación de aproximadamente 1,5 m de diámetro en la placa de contrapiso del aparta-estudio localizado hacia la parte posterior del primer nivel de la edificación de 4 niveles de la Diagonal 2 D # 2 -- 65 Este Int. 2.

- ✓ La estabilidad estructural y habitabilidad del aparta-estudio del costado occidental del primer nivel de la edificación de 4 niveles que se emplaza en el predio de la Diagonal 2 D # 2 – 65 Este, Barrio Girardot de la Localidad de Santa Fé, se encuentran comprometidas en el corto plazo, ante cargas normales de servicio por las perforaciones que se identificaron sobre muro de piedra pegada y la placa de contrapiso que forman parte del sistema de cimentación de dicha edificación.

Se realizó la restricción parcial de uso del aparta-estudio del primer nivel del costado occidental de la edificación del predio de la Diagonal 2 D # 2 – 65 Este, debido a que la placa de contrapiso quedo sin un soporte adecuado por la extracción del relleno de cimentación subyacente en este sector. De igual manera se recomendó mantener la restricción parcial de uso hasta que se

garantice la estabilidad de sistema de cimentación de la edificación que se emplaza en dicho predio, incluyendo la placa de contrapiso, el relleno de cimentación y el muro en piedra pegada que lo confina y hasta que se recupere la habitabilidad del aparta-estudio una vez se haya retirado el material de relleno que se apiló en las áreas adyacentes a la perforación de la palca de contrapiso y se haya reparado dicha perforación.

- ✓ Solicitud de Restricción parcial de uso, mediante el Acta No. 006365 del 8 de junio de 2009, del aparta-estudio del primer nivel del costado occidental de la edificación de 4 niveles del predio de la Diagonal 2 D # 2 – 65 Este, hasta que se garantice la estabilidad estructural del relleno de cimentación y del muro en piedra pegada que lo confina y hasta que se recupere la habitabilidad de aparta-estudio una vez se haya retirado el material de relleno que se apiló en las áreas adyacentes a la perforación de la palca de contrapiso y se haya reparado dicha perforación.
