ALCALDÍA MAYOR DE BOGOTÁ D.C. Fondo Prevención y Atención Emergencias	<b>DIAGNÓSTICO TÉCNICO</b>	Código:	GAR- FT - 03
		Versión:	01
		Código documental:

**DIAGNÓSTICO TÉCNICO DI - 4303**  
**SUBDIRECCIÓN DE EMERGENCIAS**  
**COORDINACIÓN DE ASISTENCIA TÉCNICA**  
**RAD FOPAE – 2009ER12854**

<b>DIRECCIÓN:</b>	Diagonal 101 # 3 - 51 Este, Interior 3	<b>ÁREA DIRECTA:</b>	m <sup>2</sup>				
<b>BARRIO:</b>	San Luis Altos del Cabo	<b>POBLACIÓN ATENDIDA:</b>	3				
<b>UPZ:</b>	89 San Isidro-Patios	<b>FAMILIAS</b>	2	<b>ADULTOS</b>	3	<b>NIÑOS</b>	0
<b>LOCALIDAD:</b>	2 Chapinero	<b>PREDIOS EVALUADOS</b>	1				
<b>CHIP</b>	AAA0158NYTD	<b>DOCUMENTO REMISORIO</b>	CR-6963

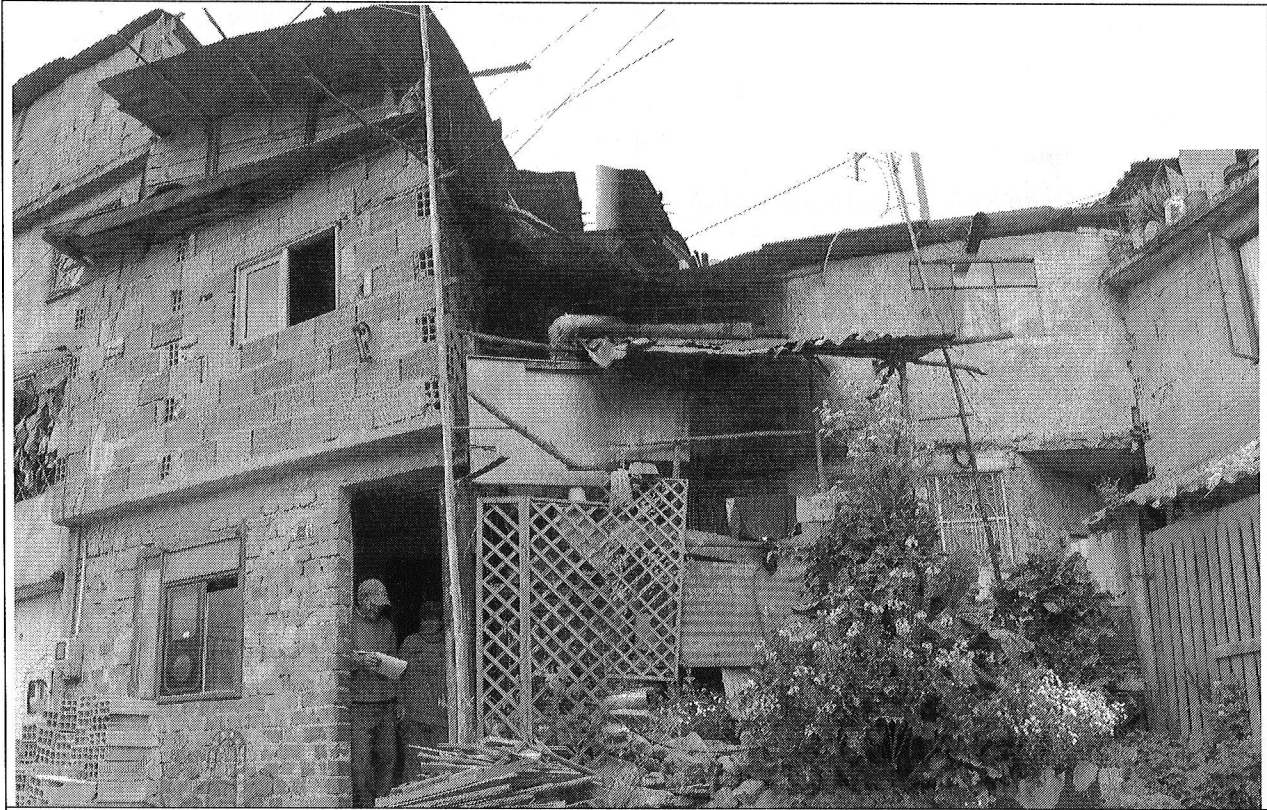
Al realizar inspección visual de la edificación del predio de la Diagonal 101 # 3 - 51 Este, Interior 3, no se identificó daño aparente como fisuras o grietas en los muros que conforman la edificación, ni sobre las placas de entepiso, así como tampoco se identificaron anomalías como grietas o hundimientos significativos, ni evidencia de procesos de remoción en masa de tipo local en el terreno sobre el cual se emplaza la edificación.

La estabilidad estructural y la habitabilidad de la edificación de la Diagonal 101 # 3 - 51 Este, Interior 3, no se encuentran comprometidas en el corto plazo ante cargas normales de servicio, sin embargo podrían presentarse desprendimientos de material desde el nivel de cubierta del cuarto de herramientas restringido.

**Fotografía 1.** Edificación de la Diagonal 101 # 3 -51 Este, Interior 3, Barrio San Luis Altos del Cabo de la Localidad de Chapinero.

- ✓ Se recomienda al responsable y/o responsables de la edificación de Diagonal 101 # 3 - 51 Este, Interior 3, realizar un seguimiento permanente, de las condiciones de estabilidad de la edificación en general, e informar a esta entidad si se presentan cambios importantes que alteren o modifiquen su estabilidad.

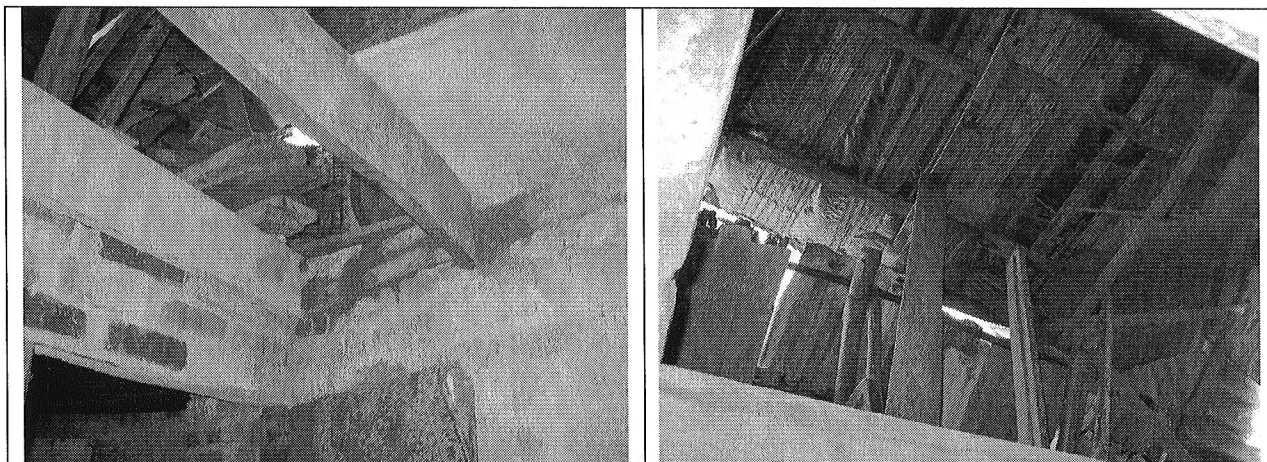
Se presenta un nivel de deterioro moderado en el sistema de cubierta del cuarto de herramientas localizado hacia el sector sur de la edificación de la Diagonal 101 # 3 - 51 Este, Interior 3.

Entre las posibles causas por las cuales se presenta el nivel de deterioro del sistema de cubierta del cuarto de herramientas localizado hacia el sector sur de la edificación están: la baja capacidad del sistema de cubierta por las deficiencias constructivas que se identificaron, exposición de los elementos a cargas con componentes horizontales como cargas de viento y ausencia de mantenimiento periódico adecuado a la cubierta en general.

**Fotografía 2.** Cuarto de herramientas que carece de una placa de entrepiso y que según testimonio de los responsables se encuentra deshabitado. Sector sur de la edificación de la referencia.

**Fotografía 3.** Sistema de cubierta del cuarto de herramientas localizado en el sector sur de la edificación de la referencia.

- ✓ Mantener la restricción parcial de uso del cuarto de herramientas localizado hacia el sector sur de la edificación de la Diagonal 101 # 3 -51 Este, Interior 3, debido al nivel de deterioro, a las deficiencias constructivas que se identificaron en el sistema de cubierta y teniendo en cuenta un posible desprendimiento de material desde el nivel de cubierta en este sector.
