ALCALDÍA MAYOR DE BOGOTÁ D.C. Fondo Prevención y Atención Emergencias	DIAGNÓSTICO TÉCNICO	Código:	GAR- FT - 03
		Versión:	01
		Código documental:

DIAGNÓSTICO TÉCNICO DI - 4319
SUBDIRECCIÓN DE EMERGENCIAS
COORDINACIÓN DE ASISTENCIA TÉCNICA
EVENTO SIRE 101902

ATENDIÓ:	CATALINA BERNAL HUERTA			SOLICITANTE:	
COE:	20 y 23	MOVIL:	21	Cuerpo Oficial de Bomberos de Bogotá – COBB	
FECHA:	2 de octubre de 2009	HORA:	16:30

DIRECCIÓN:	Calle 122 # 19 - 59 (Ant.)	ÁREA DIRECTA:	8000 m ²				
BARRIO:	Santa Bárbara Occidental	POBLACIÓN ATENDIDA:	500				
UPZ:	16 Santa Bárbara	FAMILIAS	N/A	ADULTOS	300	NIÑOS	200
LOCALIDAD:	1 Usaquén	PREDIOS EVALUADOS	5				
CHIP:	AAA0106DXOM	DOCUMENTO REMISORIO	CR-7064

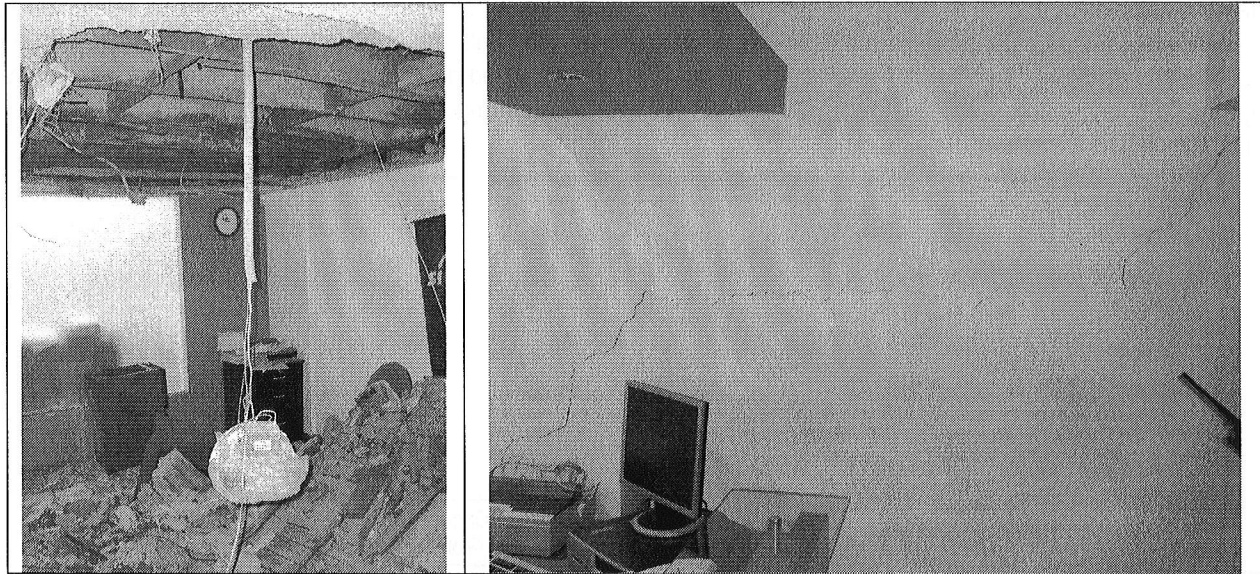
Se presentó la caída de aproximadamente 6 m² del cielo raso en esterilla de guadua y acabado en mortero y pintura de uno de los espacios del primer nivel de la edificación que se emplaza en el predio de la Calle 122 # 19 - 59 (Ant.), Barrio Santa Bárbara Occidental de la Localidad de Usaquén, donde actualmente funcionan las oficinas de SIMETRIC S.A.

En el primer nivel de la edificación se identificaron además grietas de tendencia diagonal, abertura entre 1 mm y 2 mm y longitudes de hasta 2 m sobre los muros divisorios localizados en sentido E-W hacia la mitad posterior de la edificación.

Entre las posibles causas por las cuales se presentan los daños identificados en la casa del predio de la Calle 122 # 19 - 59 están: la redistribución de esfuerzos en los elementos estructurales de la casa, debida a la imposición de desplazamientos posiblemente generados por desconfinamiento del suelo de cimentación, debido a las excavaciones realizadas durante la construcción del Proyecto Global Bussines Center, la ausencia de áreas de aislamiento entre las dos construcciones, movimientos diferenciales del suelo de cimentación por la diferencia de las cargas impuestas en los diferentes puntos del sector evaluado, fatiga de materiales o pérdida de apoyo por vibraciones producidas por actividades constructivas y consolidación del suelo de cimentación, factores que por medio de inspección visual no se pudieron precisar. Estas posibles causas de daños se postulan también para los otros predios que comparten límites de lindero con el Proyecto Global Bussines Center.

Fotografía 1. Caída de aproximadamente 6 m² del cielo raso en esterilla de guadua y acabado en mortero y pintura de uno de los espacios del primer nivel de la edificación que se emplaza en el predio de la Calle 122 # 19 – 59.

Fotografía 2. Grietas de tendencia diagonal, abertura entre 1 mm y 2 mm y longitudes de hasta 2 m sobre los muros divisorios localizados en sentido E-W hacia la mitad posterior del primer nivel de la edificación. Predio de la Calle 122 # 19 – 59.

- ✓ Al responsable y/o responsables del predio de la Calle 122 # 19 - 59 (Ant.), Barrio Santa Bárbara Occidental de la Localidad de Usaquén, mantener la evacuación temporal y preventiva hasta que personal idóneo implemente, por medio de estudios y obras, medidas para garantizar la estabilidad estructural de los elementos estructurales y no estructurales que conforman la casa afectada.

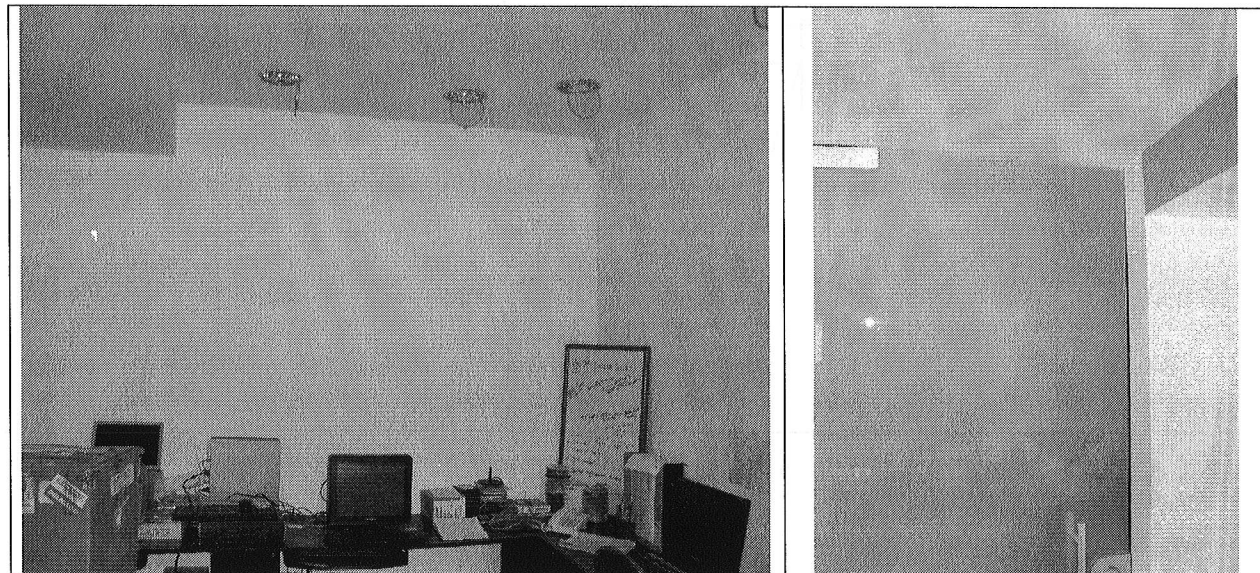
En el segundo nivel también sobre los muros localizados en sentido E-W hacia la mitad posterior, se identificó agrietamiento de tendencia diagonal, abertura entre 0.20 mm y 1 mm y longitudes de hasta 1 m y se identificó desacople de las hojas de las puertas de este sector.

Fotografía 3 y 4. Agrietamiento de tendencia diagonal, abertura entre 0.20 mm y 1 mm y longitudes de hasta 1 m y se identificó desacople de las hojas de las puertas hacia la mitad posterior del segundo nivel de la edificación que se emplaza en el predio de la Calle 122 # 19 – 59.

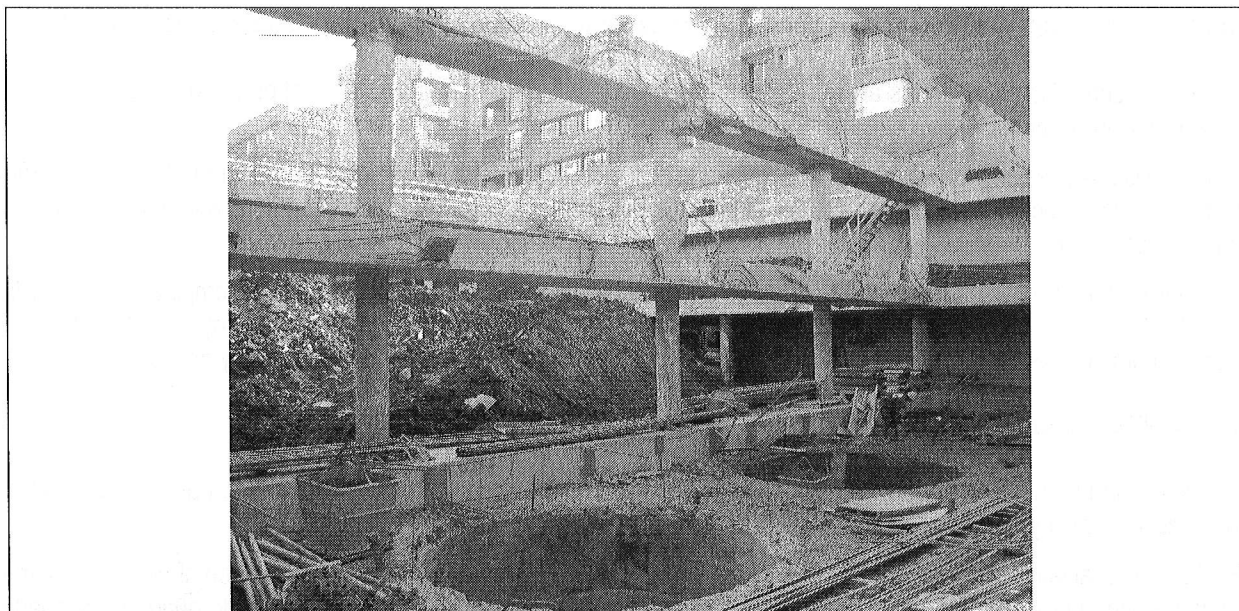
Al realizar la inspección visual del Proyecto Global Bussines Center, se observó ausencia de áreas de aislamiento entre los límites de lindero del predio del Proyecto y el predio de la referencia. De esta manera se observó que el muro perimetral de la parte posterior de la edificación afectada esta al filo del talud de corte vertical realizado para la excavación de los tres sótanos del Proyecto, sobre la pantalla de contención del talud. Se resalta que en los demás predios que comparten límites de lindero con el predio donde se desarrolla Proyecto Global Bussines Center se identificaron edificios de apartamentos, de cinco y seis niveles que cuentan con las áreas de aislamiento propias al interior los predios respectivamente.

Fotografía 5. Ausencia de áreas de aislamiento entre los límites de lindero del predio del Proyecto y el predio de la referencia, Proyecto Global Bussines Center que se desarrolla actualmente en el predio de la Avenida Carrera 19 # 120 – 71, se localiza al oriente del predio de la Calle 122 # 19 - 59 predio de la referencia y comparte límites de lindero con otros predios, el de la Carrera 19 A # 120 - 54, el de la Carrera 19 A # 120 - 44 y el de la Carrera 19 A # 120 – 12.

- ✓ A la Alcaldía Local de Usaquen, dentro de su competencia y como encargada del control urbano, adelantar las acciones necesarias para garantizar que se cumplan las especificaciones técnicas por parte del responsable y/o responsables que en la actualidad ejecutan el Proyecto Global Bussines Center en el predio de la Avenida Carrera 19 # 120 – 71, verificando entre otros aspectos la aplicabilidad del Título I – Supervisión Técnica, de las Normas Colombianas de Diseño y Construcción Sismo resistente NSR-98.
