DIAGNÓSTICO TÉCNICO No. DI-4321
SUBDIRECCIÓN DE EMERGENCIAS
COORDINACIÓN DE ASISTENCIA TÉCNICA
RADICADO FOPAE # 2009ER13441

DIRECCIÓN:	Carrera 70C No. 68B-32	ÁREA DIRECTA:	100 m ²				
BARRIO:	El Laurel	POBLACIÓN ATENDIDA:	10				
UPZ:	26 – Las Ferias	FAMILIAS	2	ADULTOS	5	NIÑOS	5
LOCALIDAD:	10 Engativá	PREDIOS EVALUADOS	1				
CHIP	AAA0060XPHY	DOCUMENTO REMISORIO	CR-6919

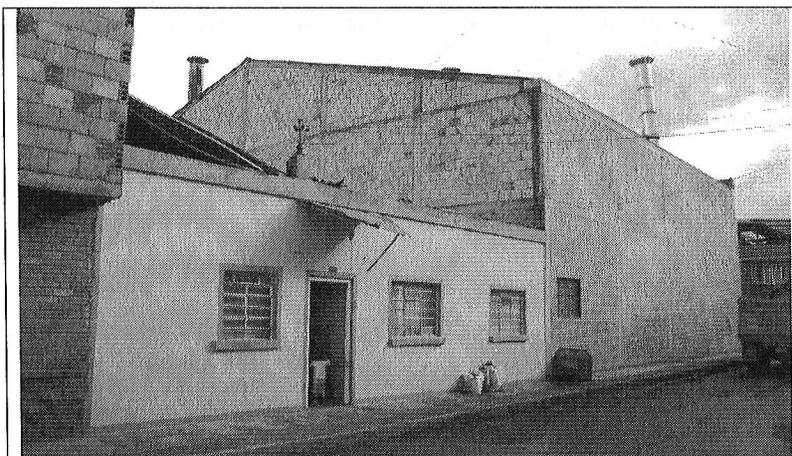
En el predio de la Carrera 70C No. 68B-32 se emplaza una vivienda de un (1) nivel con una edad estimada superior a los 40 años, construida en mampostería simple, con pisos originalmente de madera aunque algunos de ellos han sido reemplazados a losas de contrapiso en concreto, cubierta en teja ondulada de asbesto-cemento soportada por elementos

de madera y cieloraso conformado en capa de mortero vaciado contra esterilla de guadua (Fotografía 1). La vivienda presenta las deficiencias de diseño típicas de su época de construcción relacionada con la carencia de elementos de confinamiento y amarre del pigo vigas y columnas de concreto reforzado.

Foto 1. Vivienda de la Carrera 70C No. 68B-32. Al fondo, la bodega de la Calle 68B Bis No. 70-92.

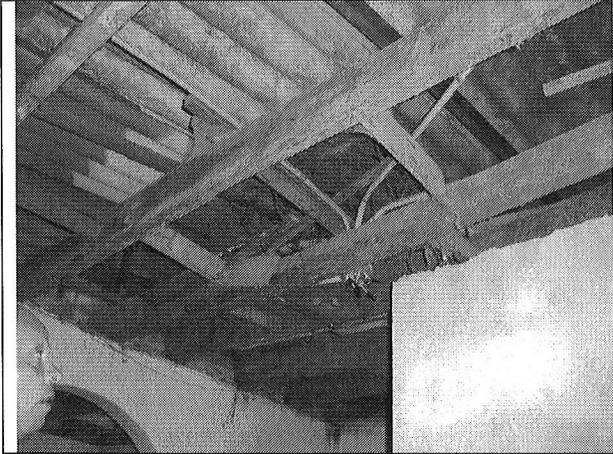
Al momento de la visita técnica, se apreció que el cielorraso de la habitación y sala localizadas en el sector suroccidental de la vivienda de la Carrera 70C No. 68B-32 fue retirado de manera controlada (Fotografía 2), mientras que el piso en madera de dicho sector fue reemplazado por losa de contrapiso en concreto. Sin embargo, el cielorraso de la habitación de la esquina norte no fue retirado y en la actualidad presenta deterioro muy severo por la acción de la humedad, con deformaciones notables y posibilidad de colapso o caída de fragmentos de mortero de tamaño considerable (Fotografía 3); el piso de madera también se vio severamente afectado, siendo en la actualidad cubierto por alfombras y tapetes. La situación descrita genera un compromiso en la estabilidad y habitabilidad de la habitación en comento en el corto plazo ante cargas normales de servicio; se destaca que al interior de la habitación permanece constantemente un menor de edad de brazos y que los habitantes manifestaron que en el pasado ya se presentó un episodio de caída de fragmentos del cielorraso.

Foto 2. Vista de la cubierta de la habitación de la que el cielorraso fue retirado de manera controlada (predio de la Carrera 70C No. 68B-32).

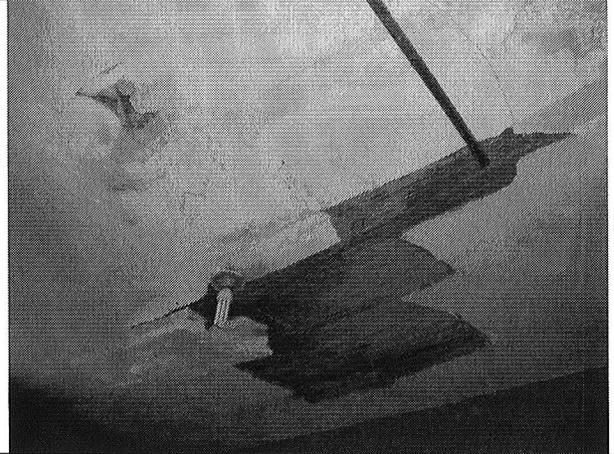
Se presenta un deterioro severo, con posibilidad de caída de fragmentos de mortero, del cielorraso de la habitación localizada en la esquina norte de la vivienda emplazada en el predio de la Carrera 70C No. 68B-32 en el barrio El Laurel de la Localidad de Engativá.

Foto 3. Deterioro muy severo en el cielorraso de la habitación de la esquina norte de la vivienda de la Carrera 70C No. 68B-32.

#	NOMBRE	DIRECCIÓN	TELÉFONO	P	A	N	DAÑOS EN EDIFICACIÓN
1	MIRIAM ACEVEDO	Carrera 70C No. 68B-32	2233029 4915181	10	5	5	Deterioro severo, con deformación notable, del cielorraso de la habitación de la esquina norte de la vivienda.

- En el corto plazo y ante cargas normales de servicio, caída de fragmentos de mortero del cielorraso de la habitación de la esquina norte de la vivienda.

- La estabilidad estructural y habitabilidad de la habitación de la esquina norte de la vivienda emplazada en el predio de la Carrera 70C No. 68B-32 en el barrio El Laurel de la Localidad de Engativá, se encuentran comprometidas en el corto plazo ante cargas normales de servicio, por causa de la posibilidad de caída de fragmentos de mortero del cielorraso de dicha habitación.

- Al responsable y/o responsables del predio de la Carrera 70C No. 68B-32, mantener la restricción de uso de la habitación de la esquina norte, hasta tanto se implementen medidas que garanticen la estabilidad de los elementos de cielorraso identificados en situación de riesgo por posible caída en el corto plazo ante cargas normales de servicio.

- Al responsable y/o responsables del predio de la Carrera 70C No. 68B-32, realizar el retiro controlado del cielorraso de la habitación de la esquina norte, de modo que se pueda mitigar la situación de riesgo generada por la posible caída de fragmentos de mortero; en dichas operaciones se deberán cumplir las normas de seguridad industrial respectivas y contar con el apoyo o asesoría de personal idóneo.
