**DIAGNÓSTICO TÉCNICO DI – 4327**  
**SUBDIRECCIÓN DE EMERGENCIAS**  
**COORDINACIÓN DE ASISTENCIA TÉCNICA**  
**APOYO INSTITUCIONAL**

<b>DIRECCIÓN:</b>	Diagonal 50B Sur con Carrera 11C	<b>ÁREA DIRECTA:</b>	1000 m <sup>2</sup>				
<b>BARRIO:</b>	Urbanización El Playón La Playita	<b>POBLACIÓN ATENDIDA:</b>	250				
<b>UPZ:</b>	54 - Marruecos	<b>FAMILIAS</b>	40	<b>ADULTOS</b>	100	<b>NIÑOS</b>	150
<b>LOCALIDAD:</b>	18 - Rafael Uribe Uribe	<b>PREDIOS EVALUADOS</b>	30				
<b>CHIP:</b>	AAA0170PERJ	<b>DOCUMENTO REMISORIO</b>	CR-7141

REMOCIÓN EN MASA

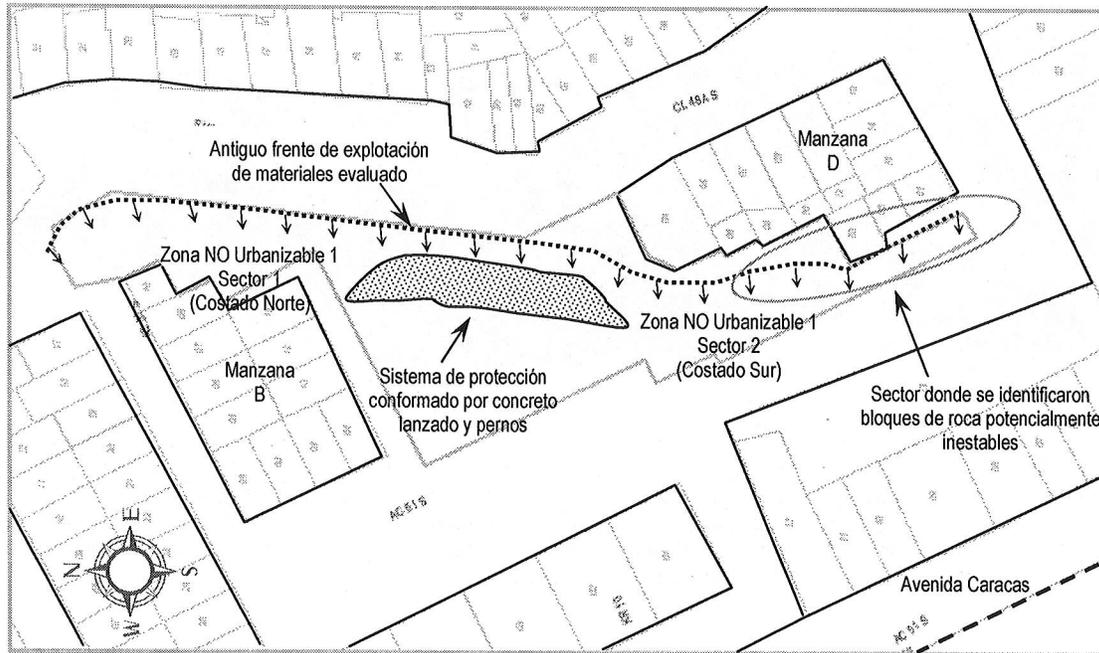
Figura 1. Ubicación del sector evaluado en la Diagonal 50 B Sur a la altura de la Carrera 11C, Barrio Urbanización El Playón La Playita de la Localidad de Rafael Uribe Uribe.

- ✓ Teniendo en cuenta lo anterior, se recomienda al Fondo de Desarrollo Local de Rafael Uribe Uribe y a la Unidad Administrativa Especial de Rehabilitación y Mantenimiento Vial – UAERMV, incluir la franja de terreno correspondiente a los sectores 1 y 2, costado Norte y Sur (ver Figura 1) , en la zona de intervención comprendida entre la Carrera 11A y la Carrera 11C y entre la Diagonal 50 B Sur y la Calle 50 C Sur, en el barrio Urbanización El Playón (La Playita) de la Localidad de Rafael Uribe Uribe, evaluado en este diagnóstico, al sitio prioritario de intervención denominado “El Consuelo”, que fue priorizado para intervención e incluido en el Convenio Interadministrativo de Cofinanciación y Cooperación No. 006 de 2007. El sector “El Consuelo” se encuentra ubicado entre la Diagonal 50 Bis Sur y la Diagonal 50 B Sur y entre la Carrera 11 C y la Carrera 13 A, con el fin de unir estos dos sectores, dentro de la zona de estudio para lograr una intervención integral a la totalidad del escarpe de la antigua explotación minera.

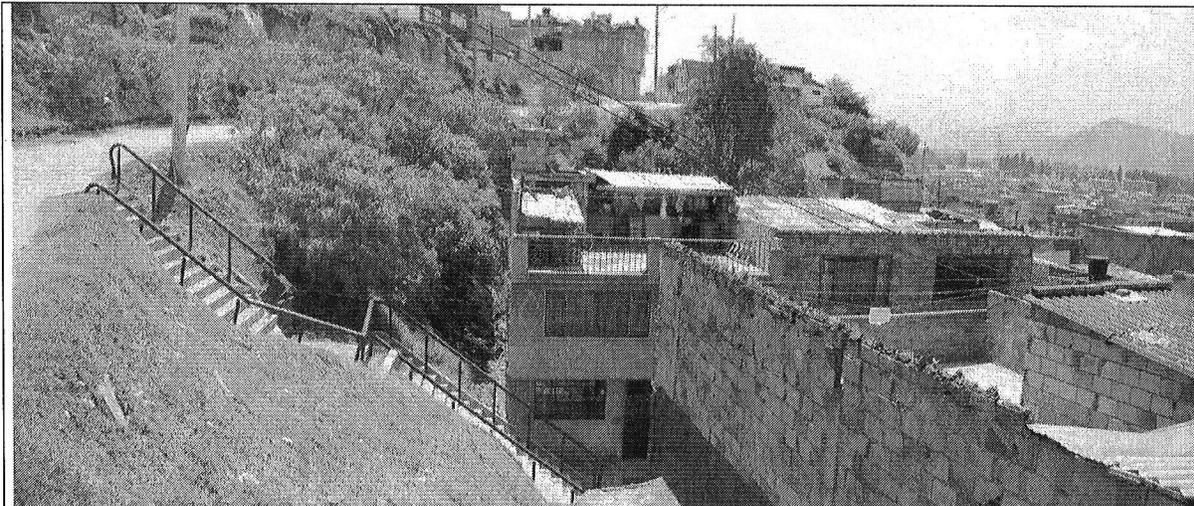
**Foto 1.** Vista general de la vía vehicular ubicada en la parte alta del antiguo frente de explotación de materiales. En la superficie de rodadura de la vía vehicular en mención y en el terreno aledaño a la misma, no se observan grietas, deformaciones u otro tipo de daño que indique la existencia de procesos de remoción en masa que comprometan la estabilidad general de los taludes de corte que conforman el antiguo frente de explotación de materiales en comento; sin embargo, se observan algunos depósitos menores de suelo, bloques de roca de menor tamaño, detritos y/o rellenos, que dada la falta de sistemas para el manejo de las aguas de escorrentía superficial y subsuperficial, pudieren desprenderse durante las temporadas invernales venideras.

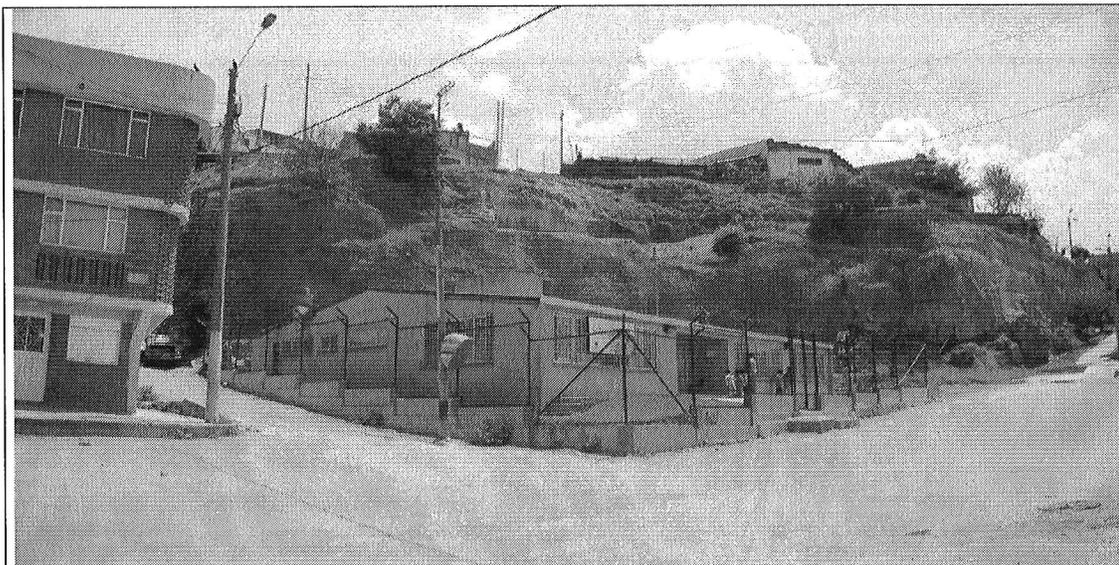
sistema de protección antes descrito, se ubican muros en gaviones y una edificación de un nivel donde actualmente funciona un Jardín Infantil. De esta manera y según lo observado, el sistema de protección identificado en la zona media del antiguo frente de explotación de materiales, no presenta grietas ni deformaciones, sin embargo a través del mismo ha crecido vegetación nativa cuya proliferación pudiere degradar en el mediano plazo las condiciones de estabilidad del sistema de protección en mención, comprometiendo de esta manera la funcionalidad del mismo.

**Foto 2.** Vista de los taludes de corte ubicados en la zona media del antiguo frente de explotación de materiales. Los taludes en mención se encuentran recubiertos por un sistema conformado por concreto lanzado y pernos, que según su inspección visual, no exhibe daño generalizado, pero que en algunos sectores ha sido invadido por vegetación nativa que de proliferarse podría degradar las condiciones de estabilidad del sistema de protección en mención.

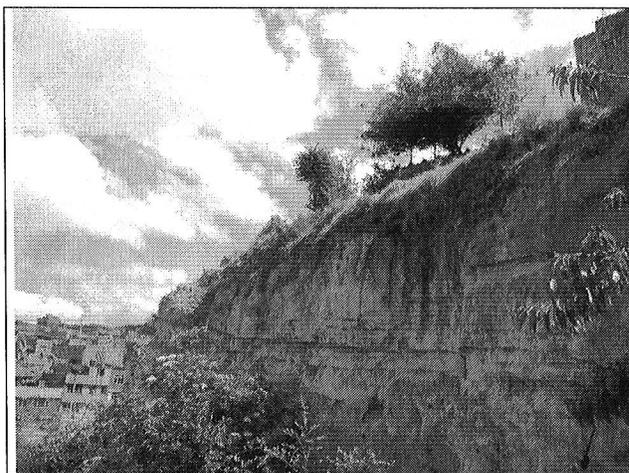
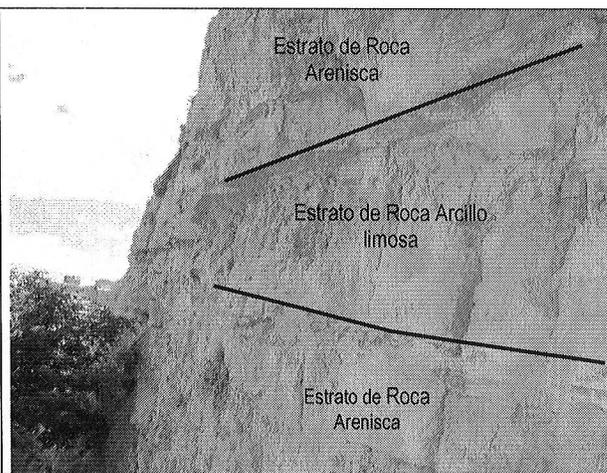
En el costado Sur del antiguo frente de explotación de materiales evaluado, los taludes de corte que conforman el mismo se encuentran desprovistos de sistemas de protección, así como de sistemas para el manejo de las aguas de escorrentía superficial y subsuperficial, e incrementan su altura de Sur a Norte hasta alcanzar aproximadamente los 15 metros en una longitud cercana a los 100 metros, a lo largo de los cuales según lo observado afloran intercalaciones de estratos de roca arenisca y roca arcillo limosa, en cuyos costados expuestos se identifica erosión superficial principalmente concentrada en los estratos de roca arcillo limosa que dada su disposición en el cuerpo del talud, generan la pérdida de soporte de algunas secciones de los estratos de areniscas, facilitando la formación de bloques de roca que pudieren desprenderse y depositarse en la parte baja, donde se ubica un sendero peatonal, razón por la cual los transeúntes del sector pudieren verse afectados.

Entre las posibles causas por las cuales se presentan los procesos de erosión diferencial y la posibilidad de desprendimiento y caída de bloques en el costado Sur del antiguo frente de explotación de materiales evaluado, esta la falta de sistemas de protección y de manejo de las aguas de escorrentía superficial y subsuperficial en el mismo y la susceptibilidad que presentan los estratos de roca arcillo limosa a degradarse ante la acción erosiva de la lluvia y demás aguas que pudieren ser vertidas en el cuerpo del talud.

**Foto 3 y 4.** Se observa el costado Sur del antiguo frente de explotación de materiales. En el sector en mención los taludes de corte que conforman el antiguo frente de explotación de materiales se encuentran desprovistos de sistemas de protección y de manejo de las aguas de escorrentía superficial y subsuperficial, razón por la cual el flujo de aguas de escorrentía sobre el cuerpo del talud y/o el impacto de la lluvia, facilita los procesos de erosión diferencial que posteriormente podrían generar la caída de bloques de roca por pérdida de soporte.

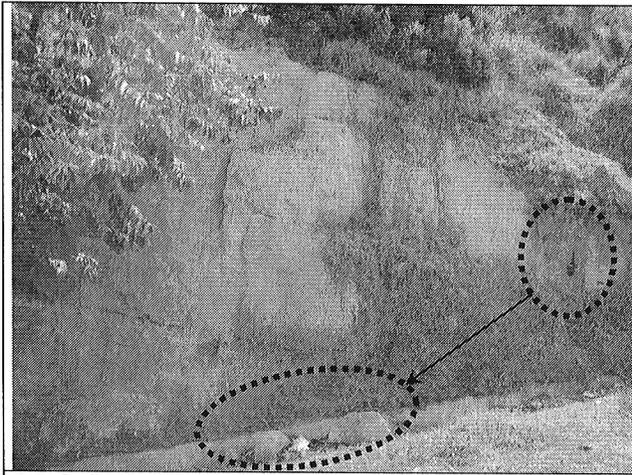
**Foto 5.** Se observa algunos de los bloques desprendidos de los taludes de corte ubicados en el costado Sur del antiguo frente de explotación de materiales evaluado.

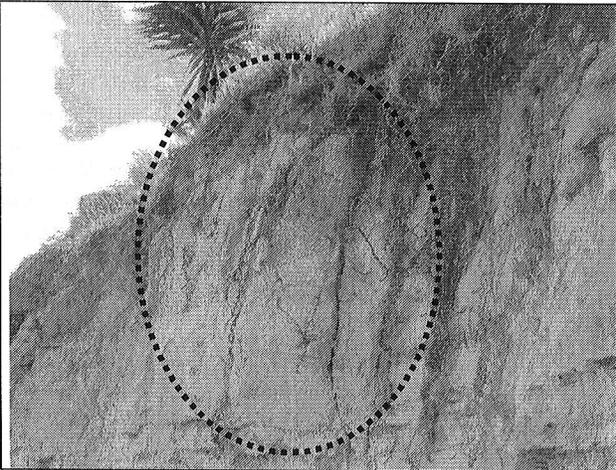
Actualmente se evidencia en la parte superior del escarpe Sur, bloques con potencial al desprendimiento debido al lavado del estrato arcillo limoso que los soportan, además del posible ingreso de aguas lluvias en las discontinuidades, lo que podría generar empujes hidrostáticos (Ver registro topográfico). De esta manera, el desprendimiento de bloques de roca de los taludes, podría afectar y comprometer el tránsito peatonal del sendero localizado en la parte baja del escarpe.

**Foto 6.** Se observa una de los bloques potencialmente inestables que podrían caer por pérdida del estrato arcillo limoso que lo soporta.
