DIAGNÓSTICO TÉCNICO No. DI – 4328
SUBDIRECCIÓN DE EMERGENCIAS
COORDINACIÓN DE ASISTENCIA TÉCNICA
(Apoyo Institucional)

ATENDIÓ: TULIO ISMAEL VILLAMIL VEGA				SOLICITANTE	
COE:	25	MOVIL:	21	Apoyo Institucional – Gestión Territorial	
FECHA:	22 de Octubre de 2009	HORA:	13:50

DIRECCIÓN:	Calle 181B - Carrera 5 (nueva) Calle 181B - Carrera 25A (antigua)	ÁREA DIRECTA:	500 m ²				
BARRIO:	El Codito	POBLACIÓN ATENDIDA:	94				
UPZ:	9 Verbenal	FAMILIAS	53	ADULTOS	41	NIÑOS	53
LOCALIDAD:	1 Usaquén	PREDIOS EVALUADOS	9				
CHIP		DOCUMENTO REMISORIO	CR-7142

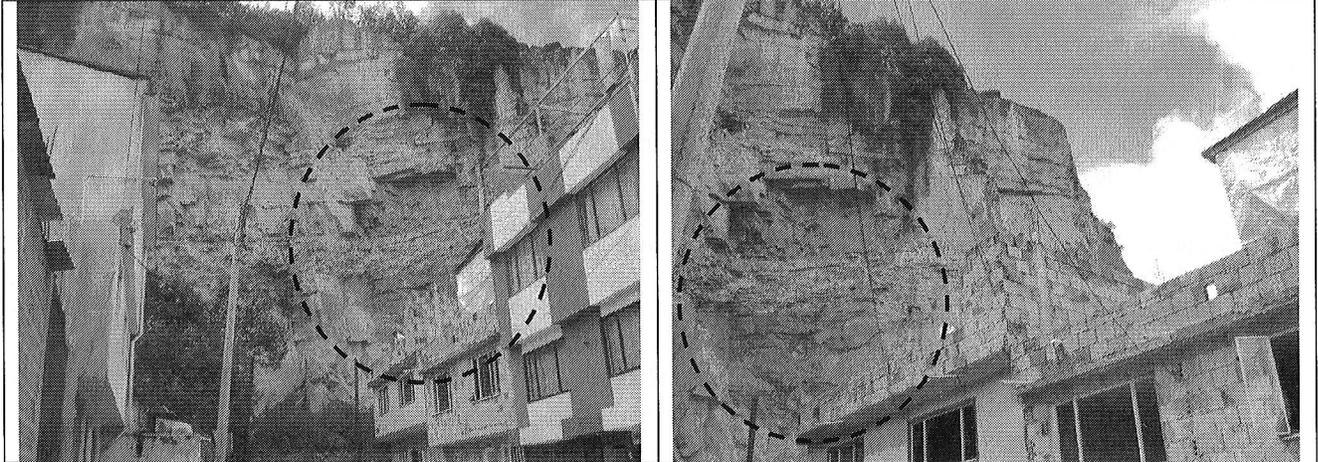
Fotografía No.1 y 2. Vista del talud de corte perteneciente a un antiguo frente de explotación en cantera, del costado oriental de la Carrera 5 (antigua Carrera 25A), desde la Calle 181B, en el Barrio el Codito de la Localidad de Usaquén.

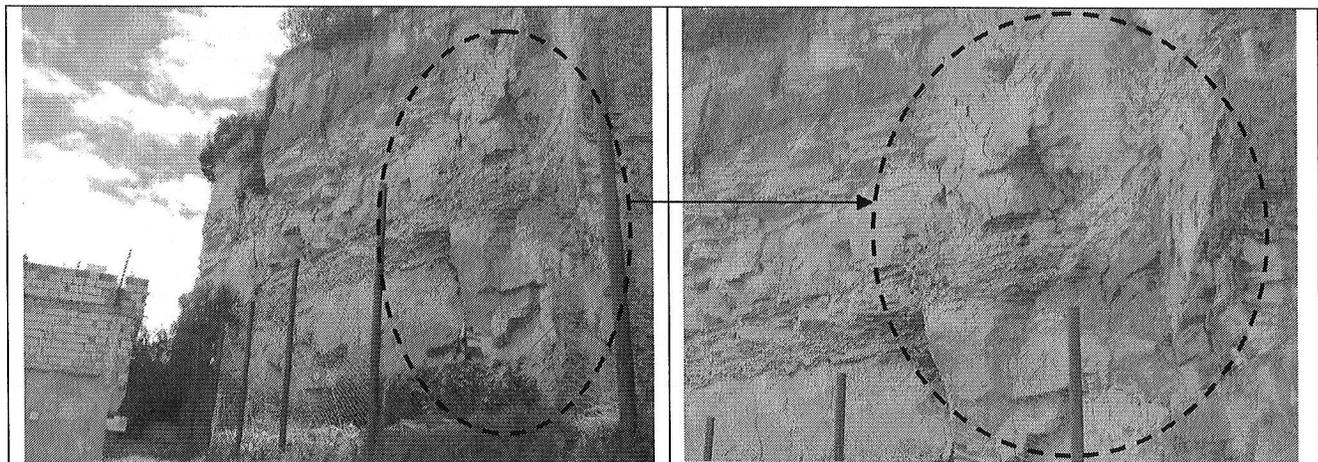
El talud de corte perteneciente a un antiguo frente de explotación en cantera en el costado oriental de la Carrera 5 (antigua Carrera 25A) entre Calle 181A y Calle 181B, tiene una altura entre 20 y 25m aproximadamente y una longitud cercana a los 60 m, pendiente alta ($\beta \cong 90^\circ$), el cual presenta taludes negativos en el escarpe, alto grado de fracturamiento del macizo rocoso, así como alta susceptibilidad del mismo a generar bloques críticos dado su condición de ser un talud de corte en

Fotografía No. 3 y 4. Vista de la parte baja del talud de corte, en el costado oriental de la Carrera 5 (antigua Carrera 25A), se observa el alto grado de fracturamiento del macizo rocoso.

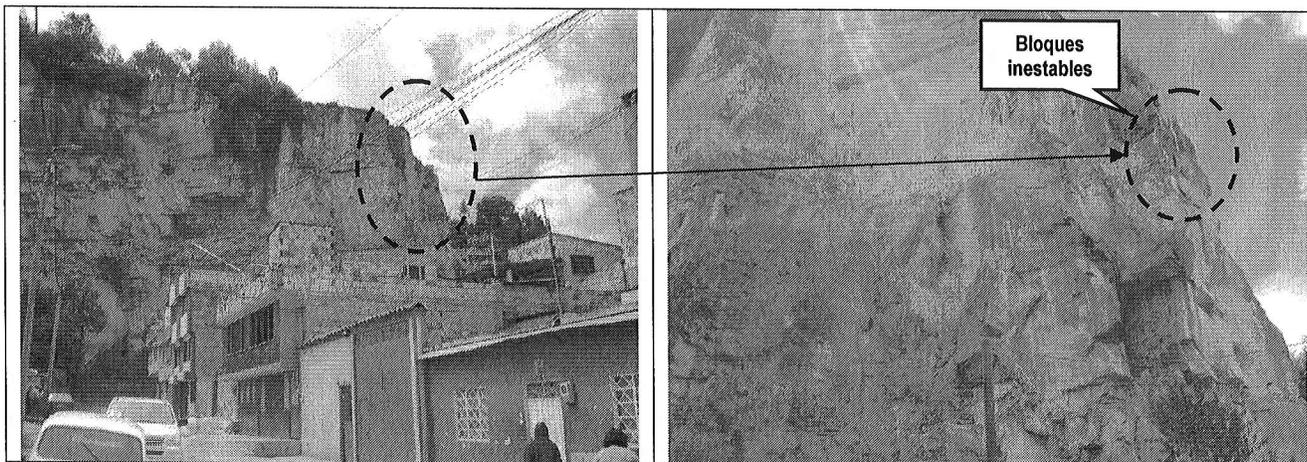
Fotografía No. 5 y 6. Vista del talud de corte en el costado oriental de la Carrera 5 (antigua Carrera 25A), se observan bloques inestables en la parte alta del talud de corte, con alta posibilidad de caída.

- Avance en los desprendimientos de bloques de roca desde el talud de corte del costado oriental de la Carrera 5 (antigua Carrera 25A) entre Calle 181A y Calle 182, en el barrio El Codito de la Localidad de Usaquén.
- Impacto de las viviendas de la parte baja del talud de corte identificadas en el Diagnostico técnico DI-3374 de 2007 y a las cuales se recomendó Evacuar definitivamente e incluir con prioridad técnica uno (1), en el Programa de Reasentamiento de Familias Localizadas en Zonas de Alto Riesgo No Mitigable., ubicadas en la parte baja del escarpe del antiguo frente de explotación, adyacentes al talud del costado oriental de la Carrera 5 (antigua Carrera 25A) entre Calle 181A y Calle 182, en el barrio El Codito de la Localidad de Usaquén.

- ✓ *Llevar a cabo la caída controlada de bloques de roca inestables en el talud de corte del costado oriental de la Carrera 5 (antigua Carrera 25A) entre Calle 181A y Calle 181B, en el barrio El Codito de la Localidad de Usaquén, especialmente en el área aledaña a la parte posterior del predio ubicado en la Calle 181A # 5 – 17, donde habita el señor Bernardo Buitrago y su familia, donde actualmente funciona el patio de acopio de tierra y elementos de ornamentación, jardinería y vivero.*
