**DIAGNÓSTICO TÉCNICO No. DI-4332**  
**SUBDIRECCIÓN DE EMERGENCIAS**  
**COORDINACIÓN DE ASISTENCIA TÉCNICA**  
**APOYO INSTITUCIONAL - SEGUIMIENTO AL EVENTO No. 99033**

<b>DIRECCIÓN:</b>	Calle 192 No. 5C-04	<b>ÁREA DIRECTA:</b>	500 m <sup>2</sup>				
<b>BARRIO:</b>	Buenavista	<b>POBLACIÓN ATENDIDA:</b>	9				
<b>UPZ:</b>	9 Verbenal	<b>FAMILIAS</b>	2	<b>ADULTOS</b>	8	<b>NIÑOS</b>	1
<b>LOCALIDAD:</b>	1 - Usaquén	<b>PREDIOS EVALUADOS</b>	1				
<b>CHIP</b>	AAA0117JDBS	<b>DOCUMENTO REMISORIO</b>	CR-6455

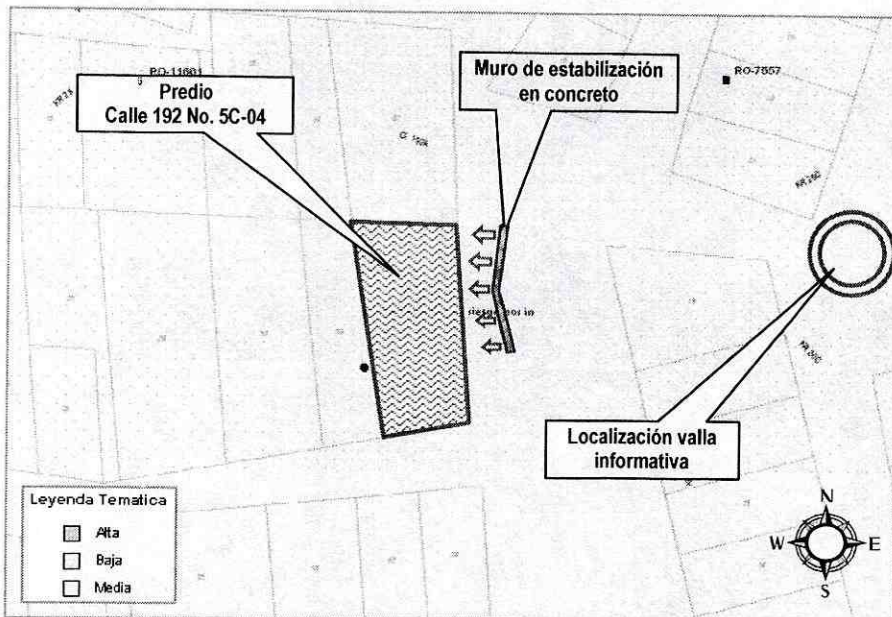
El Barrio Buenavista fue legalizado mediante el Acto Administrativo No 0018 del 22 de enero de 1999 expedido por el Departamento Administrativo de Planeación Distrital - DAPD (Actual Secretaría Distrital de Planeación). De acuerdo con el Plano Normativo de Amenaza por Remoción en Masa del Plan de Ordenamiento Territorial de Bogotá - POT (Decreto 190 de 2004, por el cual se compilan los decretos 619 de 2000 y 469 de 2003), el sector donde se localiza el predio de la Calle 192 No. 5C-04, se encuentra catalogado en AMENAZA MEDIA por Fenómenos de Remoción en Masa (véase figura 1).

Figura 1. Localización del muro emplazado en la intersección de la Carrera 5B con Calle 192A y del predio de la Calle 192 No. 5C-04.

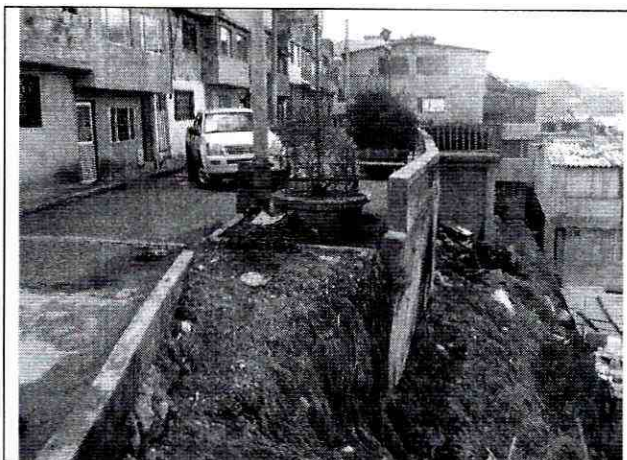
Se presenta un leve avance en el deterioro de las condiciones de integridad y estabilidad del muro de estabilización del relleno localizado en la intersección de la Calle 192A con Carrera 5B en el límite entre los barrios Buena Vista I Sector y Buena Vista II Sector de la Localidad de Usaquén. El avance en el proceso de inestabilidad del muro posiblemente se ha dado por causa de la no implementación de medidas de intervención en el elemento, que mitiguen la posibilidad de falla y colapso del mismo, situación que ha sido propiciada por la no identificación oportuna, de la entidad o entidades responsables de la construcción, mantenimiento y rehabilitación del muro y la vía de la Carrera 5B.

Foto 1. Vista general del muro de estabilización del relleno ubicado en la intersección de la Carrera 5B con Calle 192A (tomada del DI-4113).

#	ELEMENTO	P	A	N	DAÑOS EN EDIFICACIÓN
1	Muro de estabilización de relleno. Intersección Calle 192A con Carrera 5C	150	100	50	Agrietamiento y fisuración en la cara exterior del muro (costado occidental), con aberturas máximas de 1.5 mm, de patrón diagonal hacia la zona central del muro y de patrón vertical en la parte baja, coincidiendo con el eje de algunos de los tubos de acero de la cimentación. Pérdida de verticalidad generalizada, la cual se hace más notoria en el extremo norte del muro; dilatación y rotación en el extremo sur con respecto a las columnas que soportan las escaleras de acceso a la parte baja del barrio Buenavista. Desplazamiento vertical de hasta 25 cm de la superficie de la parte alta del talud de relleno. Exposición de casi la totalidad de los pilotes de acero de la mitad norte del muro.

- Evaluar la viabilidad técnica de Incluir en la Base de Datos de Sitios para Intervención por Fenómenos de Remoción en Masa de la DPAAE, para que se gestione por parte de la entidad o entidades competentes, la realización de diseños y la ejecución de obras de mitigación de riesgo a lo largo del talud afectado; donde también se incluya el mantenimiento y adecuación de los predios ya reubicados.

- A los habitantes y/o responsables de la vivienda emplazada en el predio de la Calle 192 No. 5C-04, atender a la solicitud de evacuación definitiva del predio, emitida el día 26 de junio de 2009, por el probable compromiso de la misma en el corto plazo ante cargas normales de servicio ante la posibilidad de colapso del muro de estabilización del talud de relleno localizado en la intersección de la Calle 192 con Carrera 5B.
