**DIAGNÓSTICO TÉCNICO DI - 4336**  
**SUBDIRECCIÓN DE EMERGENCIAS**  
**COORDINACIÓN DE ASISTENCIA TÉCNICA**  
**EVENTO SIRE 102391**

<b>DIRECCIÓN:</b>	Calle 63A Sur # 76D - 12	<b>ÁREA DIRECTA:</b>	50 m <sup>2</sup>		
<b>BARRIO:</b>	Los Tres Reyes I Etapa	<b>POBLACIÓN ATENDIDA:</b>	6		
<b>UPZ:</b>	69 Ismael Perdomo	<b>FAMILIAS</b>	1	<b>ADULTOS</b>	3
<b>LOCALIDAD:</b>	19 Ciudad Bolívar	<b>PREDIOS EVALUADOS</b>	1		
<b>CHIP</b>	AAA0148AKOM	<b>DOCUMENTO REMISORIO</b>	CR-7215

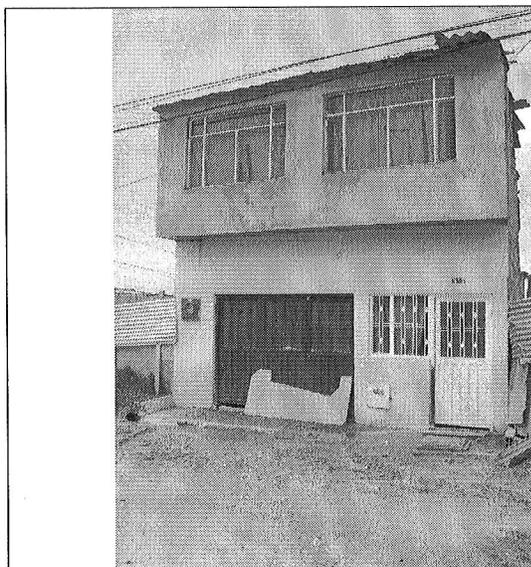
**Fotografía 1.** Predio de la Calle 63A Sur # 76D - 12, Barrio Los Tres Reyes | Etapa de la Localidad de Ciudad Bolívar

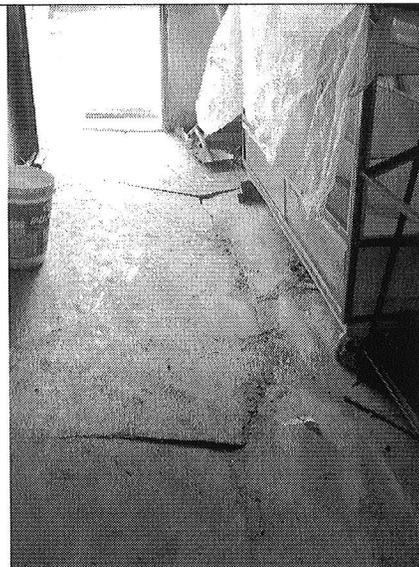
Entre las posibles causas por las cuales se presenta el hundimiento y agrietamiento de la placa de contrapiso y el agrietamiento del muro localizados en la parte frontal de la edificación de la referencia están: posibles asentamientos diferenciales del terreno de cimentación de la placa de contrapiso, por desplazamientos del muro en piedra pegada que confina el relleno de cimentación, la baja capacidad del muro en piedra pegada el cual según su tipología no representa una estructura monolítica adecuada para soportar el empuje del relleno que confina, asentamientos diferenciales del terreno de cimentación de la placa de contrapiso, por el lavado de finos a causa de las aguas infiltradas, deficiencias constructivas en el relleno de cimentación y los elementos que lo confinan. Adicionalmente entre las posibles causas por las cuales se presenta la anegación del primer nivel de la edificación y el exceso de humedad sobre el muro en piedra pegada que confina el relleno de cimentación están: posibles fugas en las redes sanitarias de la edificación, las fuertes lluvias que se han registrado en el sector, reboce del pozo de inspección localizado en la entrada de la edificación, por baja capacidad o deficiencias constructivas, lo cual por medio de inspección visual no es posible precisar.

**Fotografía 2.** Hundimiento que se acentúa hacia la parte central del corredor principal y agrietamiento de tendencia aleatoria y aberturas de hasta 1 cm. Calle 63A Sur # 76D - 12.

- ✓ En el caso de no existir restricciones y/o condicionamientos al uso del suelo para el predio de la Calle 63A Sur # 76D - 12, se recomienda al responsable y/o responsables del predio, implementar acciones para el mantenimiento, reforzamiento y/o mejoramiento de la calidad de la edificación incluyendo su sistema de cimentación, lo cual debe ser ejecutado con el apoyo de personal idóneo, garantizando que se cumplan los requerimientos establecidos en la Ley 400 de 1997 (Decreto 33 de 1998, Norma Colombiana de Diseño y Construcción Sismo Resistente), de acuerdo con la normatividad vigente para el barrio, para lo cual se deben tramitar los permisos y licencias respectivos. Esto con el propósito de garantizar durante la vida útil de la edificación, las condiciones adecuadas para su uso.

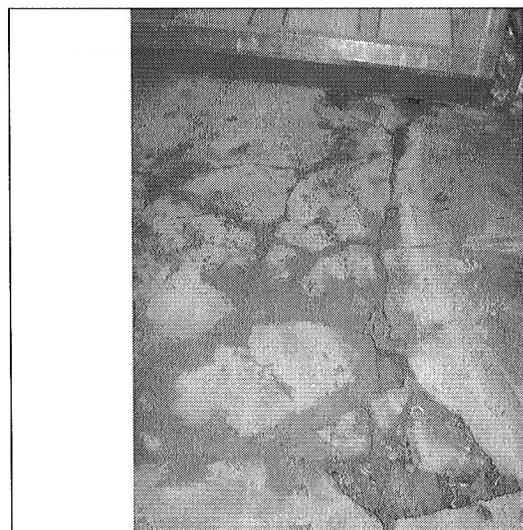
**Fotografía 3.** Hundimiento que se acentúa hacia la parte central del espacio contiguo al corredor principal y agrietamiento de tendencia aleatoria y aberturas de hasta 1 cm con desprendimiento de material hacia las partes con mayor profundidad. Calle 63A Sur # 76D - 12.

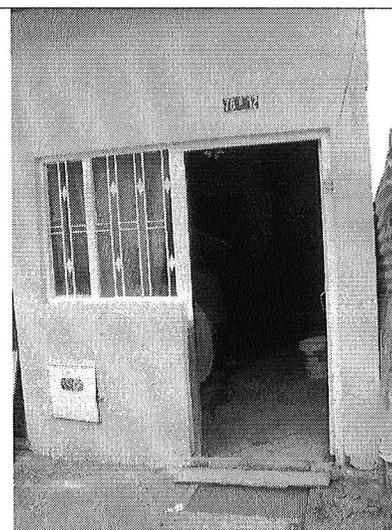
**Fotografía 4.** Reboce de la caja de inspección localizada en la entrada de la edificación, saturación del relleno de cimentación y exceso de humedad en el muro en piedra pegada que confina el relleno de cimentación. Calle 63A Sur # 76D - 12.
