**DIAGNÓSTICO TÉCNICO No. DI – 4343**  
**SUBDIRECCIÓN DE EMERGENCIAS**  
**COORDINACIÓN DE ASISTENCIA TÉCNICA**  
**(Evento No 102628)**

<b>DIRECCIÓN:</b>	Carrera 5 Este No. 162C-41	<b>ÁREA DIRECTA:</b>	150m <sup>2</sup>		
<b>BARRIO:</b>	Santa Cecilia Norte parte Alta	<b>POBLACIÓN ATENDIDA:</b>	10		
<b>UPZ:</b>	11 San Cristóbal	<b>FAMILIAS</b>	2	<b>ADULTOS</b>	5
<b>LOCALIDAD:</b>	01 Usaquén	<b>NIÑOS</b>	5		
<b>CHIP</b>	AAA0157NZBS	<b>PREDIOS EVALUADOS</b>	2		
		<b>DOCUMENTO REMISORIO</b>	CR-7240

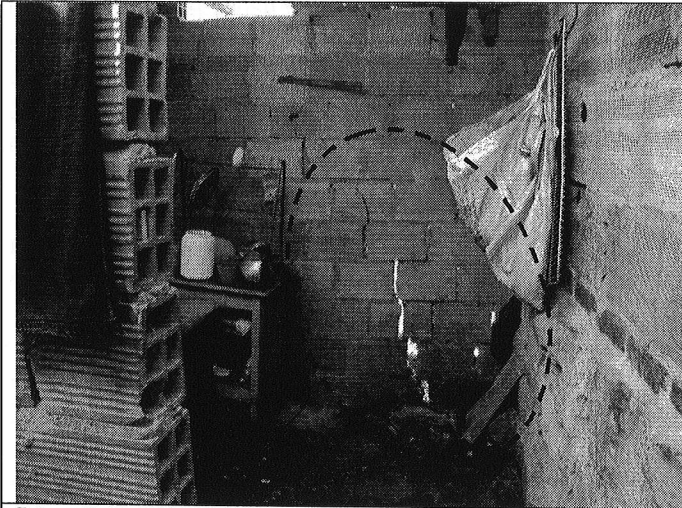
Se presenta agrietamiento severo de patrón diagonal con longitudes entre 1.5 m y 2.0 m y con aberturas de hasta 5 cm, en los muros de cerramiento de la parte posterior (costado occidental) y (costado Norte) del predio de la Carrera 5 Este No. 162C -41 interior 1, donde habita el señor Ángel salamanca y su familia, lo que ha generado perdida de verticalidad del muro del costado occidental y muy posiblemente en el corto plazo se genere el colapso del mismo sobre la cubierta del predio ubicado inmediatamente ladera abajo.

**Fotografía No. 3.** Vista desde el interior del predio de la Carrera 5 Este No. 162C-41 Interior 1, en el Barrio Santa Cecilia Norte parte Alta de la Localidad de Usaquén, donde habita el señor Ángel salamanca y su familia, se observa el agrietamiento severo de patrón diagonal sobre el muro de cerramiento del costado Occidental.

- A la Alcaldía Local de Usaquén, adelantar de manera inmediata, las acciones necesarias dentro de su competencia, para que el responsable y/o responsables del predio ubicado en la Carrera 5 Este No. 162C-41 Interior 1, implemente las medidas tendientes al reforzamiento o demolición controlada, de los muros de cerramiento de los costados Norte y

occidental del predio en comento, en el menor tiempo posible, asesorados por personal idóneo para dicha labor. Lo anterior para eliminar o reducir el riesgo (identificado).

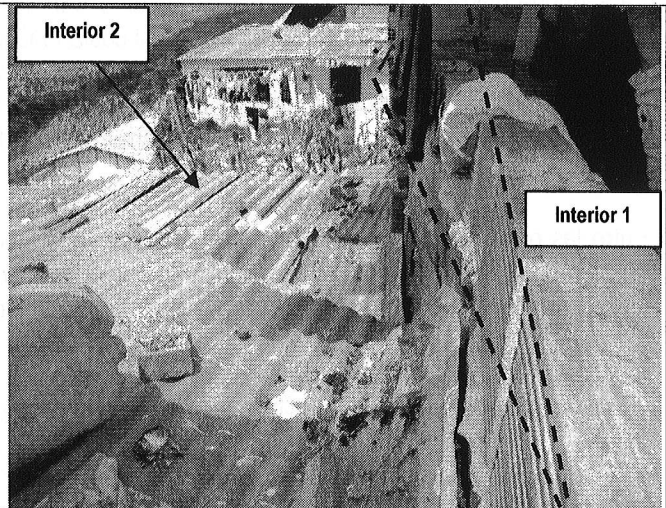
**Fotografía No. 4.** Se observa la pérdida de verticalidad del muro de cerramiento del costado Occidental del predio de la Carrera 5 Este No. 162C-41 Interior 1 y la cubierta del predio identificado como interior 2., se observa el agrietamiento severo de patrón diagonal sobre

- De continuar con el avance en la formación de grietas y el aumento en longitud y abertura de las ya existentes en los muros de cerramiento de los costados Norte y Occidental del predio ubicado en la Carrera 5 este No. 162C-41 Interior 1, es posible que se presente el colapso de los mismos en el corto plazo afectando la funcionalidad de este sector y afectando la habitabilidad y estabilidad del predio de la Carrera 5 este No. 162C-41 Interior 2.

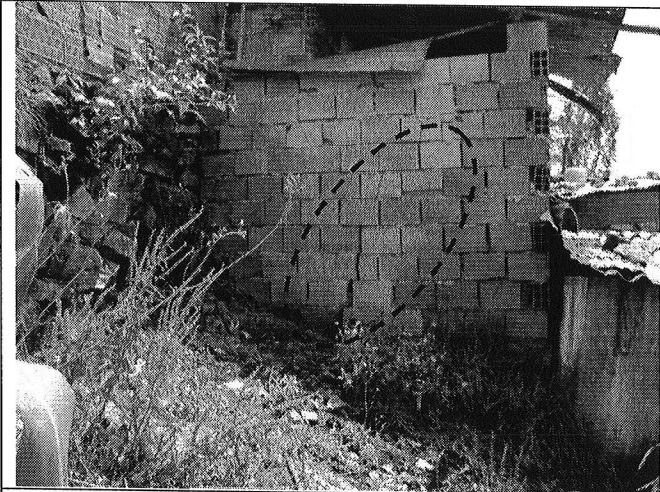
**Fotografía No. 5.** Vista desde el costado norte del predio de la Carrera 5 Este No. 162C-41 Interior 1, se observa el agrietamiento severo de patrón diagonal sobre el muro de cerramiento del costado Norte.

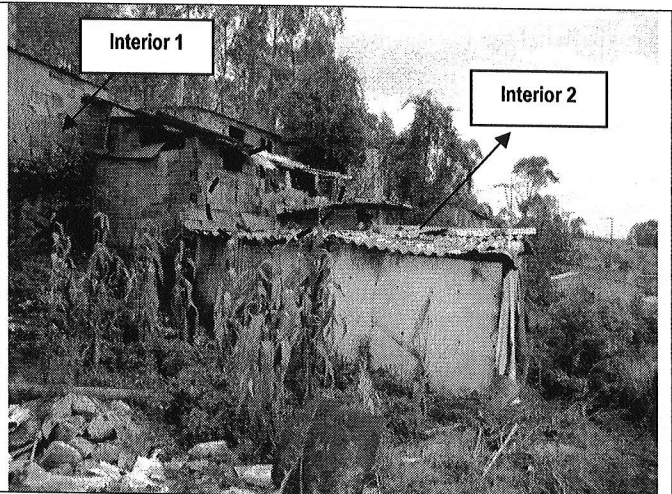
**Fotografía No. 6.** Se observa el muro de cerramiento del costado occidental del predio de la Carrera 5 Este No. 162C-41 Interior 1, que de colapsar puede generar afectaciones al predio de la Carrera 5 Este No. 162C-41 Interior 2 en el Barrio Santa Cecilia Norte parte Alta de la Localidad de Usaquén.

- La habitabilidad y funcionalidad de la vivienda en la que reside el señor Segundo Roque Salamanca y su familia, ubicada en la Carrera 5 Este No. 162C – 41 Interior 2, puede verse comprometida en el corto plazo por el colapso parcial o total del muro de cerramiento del costado Occidental del predio de la Carrera 5 Este No. 162C – 41 Interior 1 y por tanto se recomienda su evacuación temporal y preventiva catando el Acta No. 007008, emitida el día 22 de octubre de 2009, hasta tanto se garanticen las condiciones de estabilidad estructural y de habitabilidad de la vivienda. Dichas acciones además de las de evacuación deberán ser desarrolladas a cargo de los generadores del riesgo.
