**DIAGNÓSTICO TÉCNICO No. DI-4353**  
**SUBDIRECCIÓN DE EMERGENCIAS**  
**COORDINACIÓN DE ASISTENCIA TÉCNICA**  
**RADICADO FOPAE # 2009ER14102**

<b>DIRECCIÓN:</b>	Carera 90 No. 70A-05 (Calle 70A No. 90-04)	<b>ÁREA DIRECTA:</b>	180 m <sup>2</sup>				
<b>BARRIO:</b>	Florida Blanca Norte	<b>POBLACIÓN ATENDIDA:</b>	10				
<b>UPZ:</b>	30 – Boyacá Real	<b>FAMILIAS</b>	8	<b>ADULTOS</b>	8	<b>NIÑOS</b>	0
<b>LOCALIDAD:</b>	10 Engativá	<b>PREDIOS EVALUADOS</b>	1				
<b>CHIP</b>	AAA0065XTJZ	<b>DOCUMENTO REMISORIO</b>	CR-7355

#### 4. DESCRIPCIÓN Y CAUSAS

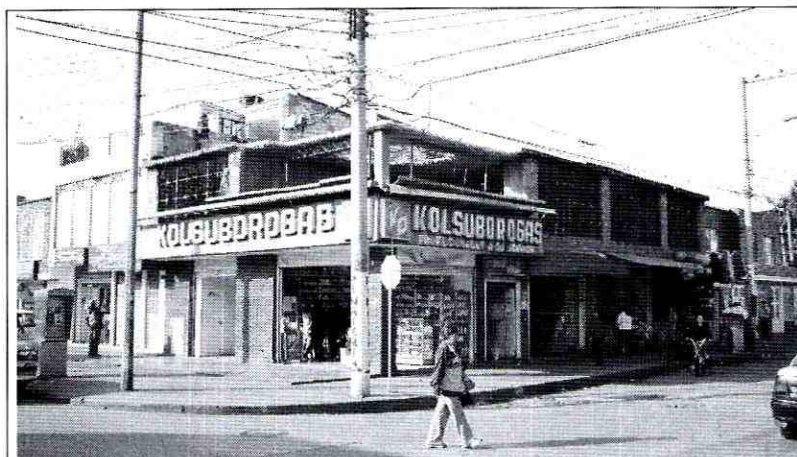
En el predio esquinero de la Carrera 90 No. 70A-05 se emplaza una vivienda de dos (2) niveles, con una edad aproximada de 30 años, cuyo sistema estructural mezcla muros de carga en mampostería simple con columnas de concreto reforzado, carente de vigas de carga, amarre y confinamiento; la vivienda presenta losas de entrepiso y cubierta (terraza) macizas en concreto de cerca de 10 cm de espesor (Fotografía 1). Con base en la inspección visual pudo determinarse que la vivienda presenta deficiencias de diseño y constructivas importantes relacionadas con la carencia de vigas entre sus elementos de carga vertical, y las luces considerablemente largas que salvan las losas de entrepiso y cubierta, las cuales, por su espesor y la carencia de vigas de carga, no cuentan con la rigidez suficiente para salvar luces largas sin presentar deflexiones altas que generen daños en elementos no estructurales de comportamiento frágil. De acuerdo con la inspección visual de la losa de cubierta (parcialmente demolida, como se establecerá más adelante), pudo establecerse que los elementos de concreto presentan una mezcla de barras de refuerzo lisas con corrugadas, con longitudes de empalme insuficientes o inexistentes.

Adicionalmente, las fachadas del segundo nivel de la edificación, tanto sobre la Carrera 90 (costado oriental) como sobre la Calle 70A (costado sur) presentan amplios ventanales en los que la losa queda apenas soportada por la carpintería metálica. La situación descrita resulta más crítica hacia la esquina suroriental de la edificación.

**Foto 1.** Vista general de la construcción emplazada en el predio de la Carrera 90 No. 70A-05.

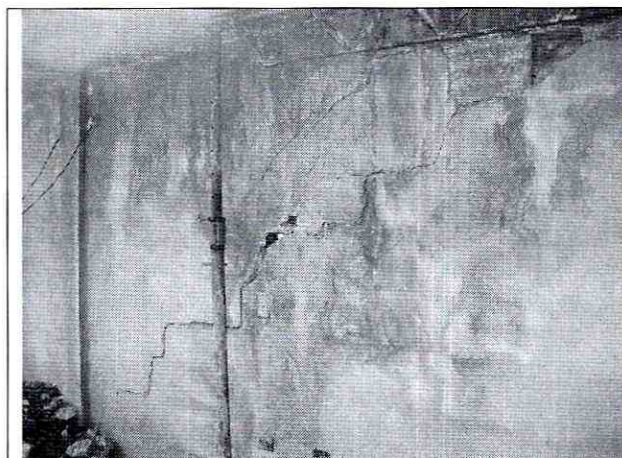
Posiblemente a causa de deflexiones excesivas en la losa de entrepiso que conforma el segundo nivel de la vivienda, se presentan agrietamientos de tendencia diagonal escalonada y abertura de hasta 4 mm en muros divisorios del segundo nivel, afectación concentrada hacia la zona de la esquina suroriental de la edificación (Fotografía 2). Adicionalmente se presenta agrietamiento horizontal a través de las juntas de pega de la mampostería en la parte baja de muros divisorios, situación que se presenta con generalidad en el sector oriental de la construcción (Fotografía 3); las grietas en concreto presentan hasta 8 mm de abertura. Finalmente también se observaron fisuras y grietas de tendencia horizontal en la parte alta de algunos muros divisorios; la más crítica de estas grietas presenta unos 3 mm de abertura y evidencia de desplazamiento lateral entre los dos sectores del muro separados por la discontinuidad (Fotografía 4).

**Foto 2.** Agrietamiento de tendencia diagonal escalonada en muro divisorio del sector suroriental de la vivienda, segundo nivel.

- Al responsable y/o responsables del predio de la Carrera 90 No. 70A-05, en caso de no existir restricciones, implementar de manera inmediata acciones para el mantenimiento, reforzamiento y mejoramiento de la construcción, las cuales incluyan la demolición y el retiro controlado de los muros del segundo nivel y la losa de cubierta o terraza, o el reforzamiento y rehabilitación de dichos elementos, así como el reforzamiento de los muros del primer nivel y la losa de entrepiso que conforma el segundo nivel; actividades que deben ser ejecutadas con el apoyo de personal idóneo, garantizando que se cumplan los requerimientos establecidos en la Ley 400 de 1997 (Decreto 33 de 1998) Norma Colombiana de Diseño y Construcción Sismo Resistente), de acuerdo con la normatividad vigente para el barrio. Esto con el propósito de garantizar durante la vida útil del inmueble, las condiciones adecuadas para su uso.

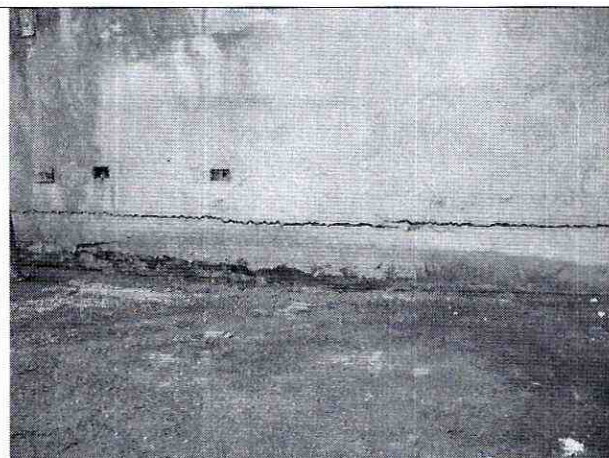
**Foto 3.** Grieta de tendencia horizontal y cerca de 8 mm de abertura en la parte baja de un muro de mampostería de la vivienda.

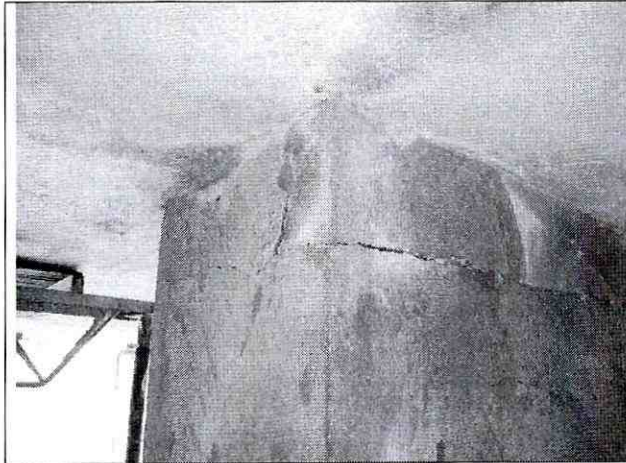
**Foto 4.** Grieta de tendencia horizontal en la parte alta de un muro divisorio, la cual exhibe además desplazamiento horizontal.

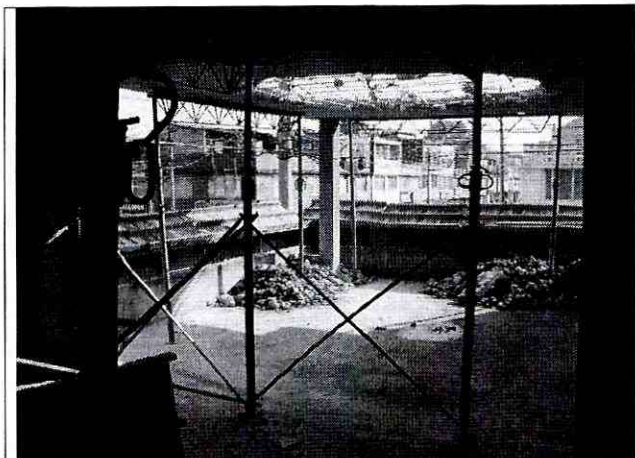
Al momento de la visita técnica se pudo apreciar que el responsable del predio había emprendido algunas labores preliminares tendientes a la demolición del segundo nivel (se habían demolido algunos sectores de la losa de cubierta, en un área total de unos 6 m<sup>2</sup>), como medida preventiva para evitar que mayores deflexiones comprometieran la estabilidad de los muros divisorios y con ello, la estabilidad de la losa de cubierta. Adicionalmente, realizó el apuntalamiento preventivo de la losa de cubierta o terraza por medio de parales metálicos apoyados en la losa de entrepiso (Fotografía 5).

**Foto 5.** Apuntalamiento preventivo de la losa de cubierta de la vivienda. Apréciase también la demolición de un sector de la losa.

- Al responsable del predio de la Carrera 90 No. 70A-05, mantener el apuntalamiento preventivo de la losa de cubierta o terraza; así mismo, mantener restringido el uso de la edificación hasta tanto se implementen medidas que garanticen la estabilidad estructural de los elementos estructurales y no estructurales de la misma.
