ALCALDÍA MAYOR DE BOGOTÁ D.C. Fondo Prevención y Atención Emergencias	DIAGNÓSTICO TÉCNICO	Código:	GAR- FT - 03
		Versión:	01
		Código documental:

DIAGNÓSTICO TÉCNICO No. DI - 4355
SUBDIRECCIÓN DE EMERGENCIAS
COORDINACIÓN DE ASISTENCIA TÉCNICA
(RAD. FOPAE 2009ER14527)

En Atención al radicado de la referencia personal de la Coordinación de Asistencia Técnica de la Dirección de Prevención y Atención de Emergencias – DPAE, realizó visita técnica el día 13 de noviembre de 2009 al predio ubicado en el Km. 4.5 vía la Calera en la Vereda El Paramo de la Localidad de Usaquén, donde funciona la Escuela Pedagógica Experimental encontrando:

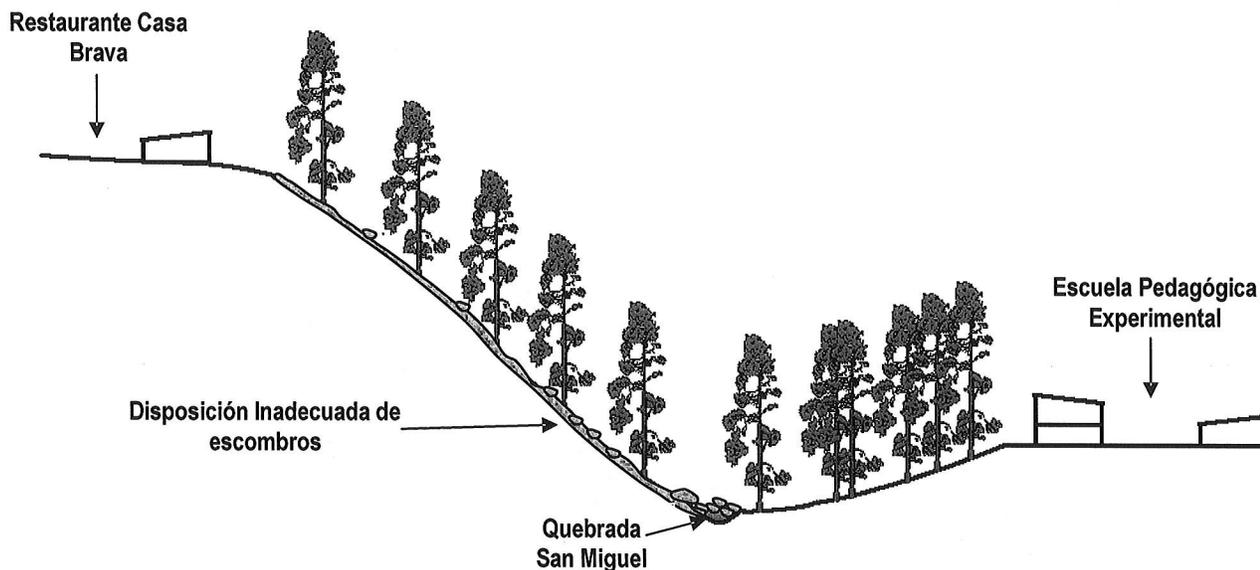
Figura No. 2.- Esquema de la afectación y la disposición inadecuada de escombros.

Por otra parte hacia el costado Nor-Oriental del predio donde funciona El Restaurante Casa Brava y en la zona que limita con el predio donde funciona La Escuela Pedagógica Experimental, se observó la disposición inadecuada de escombros de construcción y basuras sobre una ladera de unos 20 m de altura con una longitud de unos 40 m y con una pendiente de unos 45° (Ver Figura No. 2 - Esquema Grafico), disposición que ha afectado el cauce de la quebrada generando su taponamiento parcial y total en algunos sectores, adicionalmente se destaca que posiblemente se han realizado conexiones de aguas servidas directamente sobre la quebrada, situación evidenciada por la turbiedad y los malos olores que se evidenciaron en el sitio.

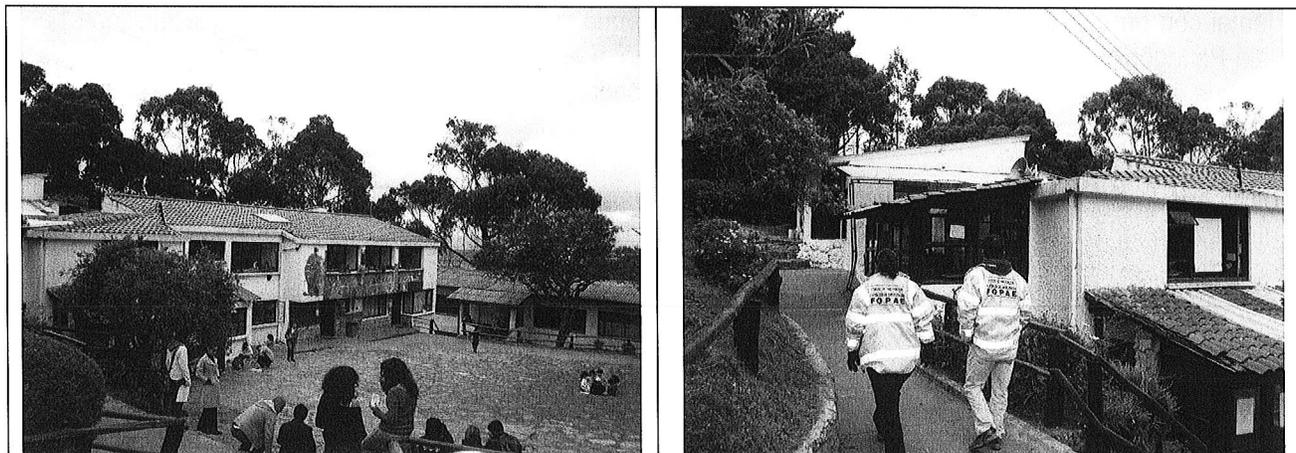
El predio de la referencia se encuentra emplazado en una ladera natural, donde se han ido emplazando varias unidades estructurales, en las cuales funciona el área administrativa y las aulas de clase, de uno (1) y dos (2) niveles, construidas en mampostería simple y con cubiertas a un agua en tejas de barro y asbesto cemento, las cuales están soportadas por elementos de madera, adicionalmente hacia los alrededores del predio se observaron varias unidades estructurales en madera, con cimentación tipo palafito y cubiertas a un agua en teja de zinc soportada por elementos de madera que reposan directamente sobre los muros de cerramiento, con base en la inspección visual se evidencio que las construcciones en mampostería presentan deficiencias constructivas asociadas a la falta de elementos de confinamiento del tipo (vigas y columnas) y las construcciones en madera con cimentación tipo palafito, deficiencias constructivas referentes a la carencia de un apoyo adecuado para los elementos verticales de madera sobre el terreno, carencia de diagonales o elementos de arriostramiento para restringir los desplazamientos horizontales del entrepiso y deficientes amarres en las uniones entre los elementos de madera verticales y horizontales. Adicionalmente se observó que el sector en general carece de un manejo adecuado del drenaje superficial y subsuperficial, no se observan procesos de remoción en masa de carácter local ni general en la ladera.

Fotografía No. 1 y 2. Predio ubicado en el Km. 4.5 vía la Calera, en la Vereda Paramo de la Localidad de Usaquén, donde funciona la Escuela Pedagógica Experimental.

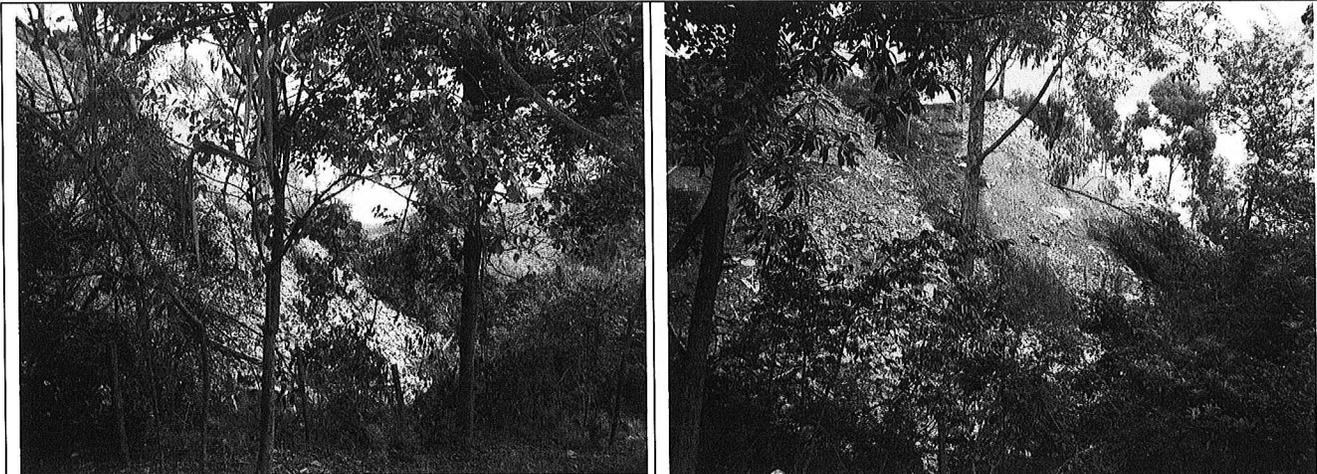
Fotografía No. 3 y 4. Se observa la ladera ubicada al costado Nor-Oriental del predio donde funciona el Restaurante Casa Brava, sobre la cual se han dispuesto escombros de construcción y basuras de manera antitécnica e inadecuada generando afectación sobre el cauce de la quebrada.

- A la alcaldía local de Usaquén, a la Empresa de Acueducto y Alcantarillado de Bogotá - EAAB y a la Corporación Autónoma Regional de Cundinamarca - CAR, desde su competencia, verificar la legalidad de la disposición antitécnica e inadecuada de escombros de construcción y basuras identificado en el costado

Nor-oriental del predio ubicado en el Km. 4.5 Vía La Calera en la Vereda El paramo de la Localidad de Usaquén, donde funciona El Restaurante Casa Brava, el cual según lo observado ya generó taponamiento parcial sobre el cauce de la Quebrada San Miguel, pudiendo generar afectación en su entorno y aguas abajo, por la ocurrencia de avenidas torrenciales.

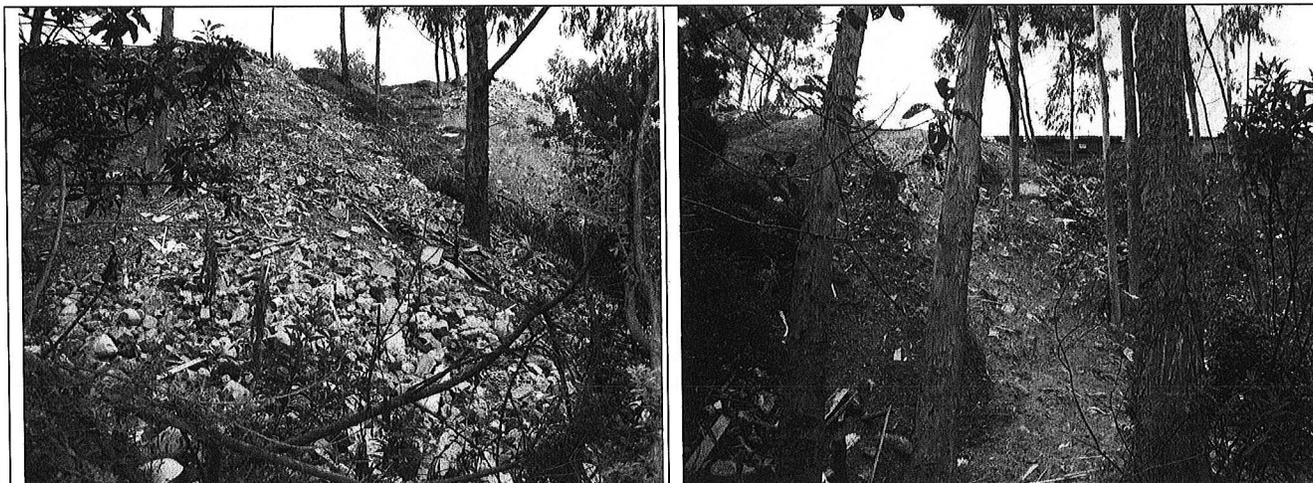
Fotografía No. 5 Se observa la disposición antitécnica e inadecuada escombros de construcción y basuras generando afectación sobre el cauce de la quebrada.

Fotografía No. 6. Se observa la ladera ubicada al costado Nor-Oriental del predio donde funciona el Restaurante Casa Brava, sobre la cual se han dispuesto escombros de construcción y basuras de manera antitécnica e inadecuada generando afectación sobre el cauce de la quebrada.

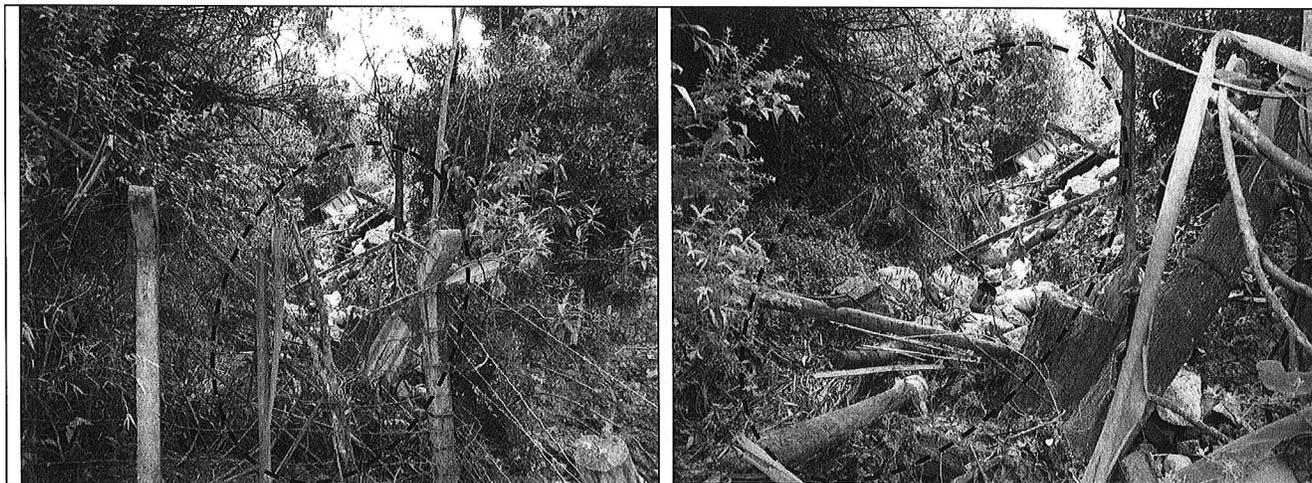
Fotografía No. 7 y 8. Se observa el cauce de la Quebrada San Miguel totalmente obstruido por la disposición antitécnica e inadecuada de escombros de construcción y basuras sobre la ladera del costado Nor-oriental del predio donde funciona El Restaurante Casa Brava.

- Dado que en el sector evaluado, el cauce de la Quebrada San Miguel, se encuentra parcialmente obstruido por la disposición inadecuada de escombros de construcción y basuras, identificadas en la margen izquierda de la misma, es posible que durante las temporadas invernales venideras se presente el represamiento y afectación en su entorno y aguas abajo por el desencadenamiento de una avenida torrencial.
- Debido a la pérdida de verticalidad severa del individuo arbóreo de tipo eucalipto, es posible que en el corto plazo se pueda presentar la caída de este individuo arbóreo afectando la zona verde aledaña a la margen derecha de la quebrada (costado Sur-occidental del predio donde funciona la Escuela pedagógica experimental).

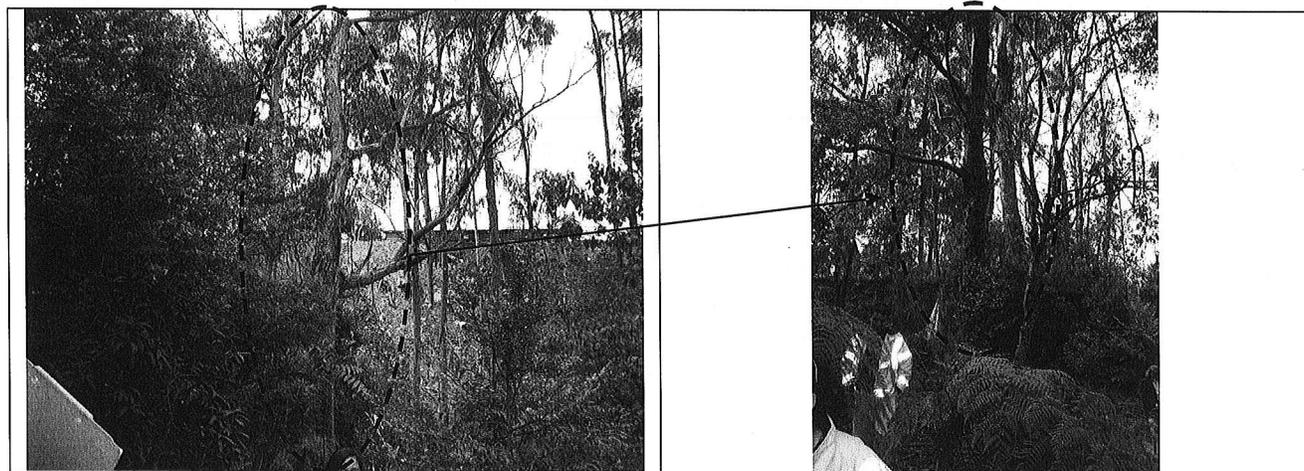
Adicionalmente en la visita técnica y hacia el costado Sur-Oriental del predio, se pudo observar un individuo arbóreo de tipo eucalipto de unos 25 m de altura y con un diámetro aproximado de 1 m, que presenta pérdida de verticalidad severa, por lo que se puede inferir que en el corto plazo se puede presentar la caída de este individuo arbóreo afectando la zona verde aledaña a la margen derecha de la quebrada (costado Sur-occidental del predio donde funciona la Escuela pedagógica experimental).

Fotografía No. 9 y 10. Se observa el individuo arbóreo de tipo eucalipto, que presenta pérdida de verticalidad severa, por lo que se puede inferir que en el corto plazo se puede presentar la caída de este individuo arbóreo afectando la zona verde aledaña a la margen derecha de la quebrada (costado Sur-occidental del predio donde funciona la Escuela pedagógica experimental).

- Al responsable y/o responsables del predio ubicado en el Km. 4.5 Vía La Calera en la Vereda El Paramo de la Localidad de Usaquén, mantener la restricción parcial de uso de manera temporal y preventiva de la zona verde aledaña a la margen derecha de la quebrada (costado Sur-occidental) del predio en mención, hasta tanto se realice la tala controlada del individuo arbóreo que presenta pérdida de verticalidad severa.

- A la Corporación Autónoma Regional de Cundinamarca – CAR, y al Jardín Botánico de Bogotá José Celestino Mutis, desde su competencia realizar una valoración del individuo arbóreo de tipo eucalipto que presenta pérdida de verticalidad, el cual se ubica al costado Sur-Oriental del predio ubicado en el Km. 4.5 Vía La Calera en la vereda El Paramo de la Localidad de Usaquén, donde funciona La Escuela Pedagógica Experimental.
- Al responsable y/o responsables del predio ubicado en el Km. 4.5 vía La Calera, en la vereda El Paramo de la Localidad de Usaquén, donde funciona La Escuela Pedagógica Experimental, realizar un seguimiento permanente de las condiciones de estabilidad del predio y del terreno en general e informar a la DPAE si se presentan cambios importantes que alteren o modifiquen su estabilidad.
