DIAGNÓSTICO TÉCNICO No. DI-4356
SUBDIRECCIÓN DE EMERGENCIAS
COORDINACIÓN DE ASISTENCIA TÉCNICA
RADICADO FOPAE No. 2009ER14648

DIRECCIÓN:	Calle 67D No. 62-40	ÁREA DIRECTA:	90m ²		
BARRIO:	José Joaquín Vargas	POBLACIÓN ATENDIDA:	9		
UPZ:	22 – Doce de Octubre	FAMILIAS	1	ADULTOS	7
LOCALIDAD:	12 – Barrios Unidos	PREDIOS EVALUADOS	1	NIÑOS	2
CHIP	-----	DOCUMENTO REMISORIO	CR-7351

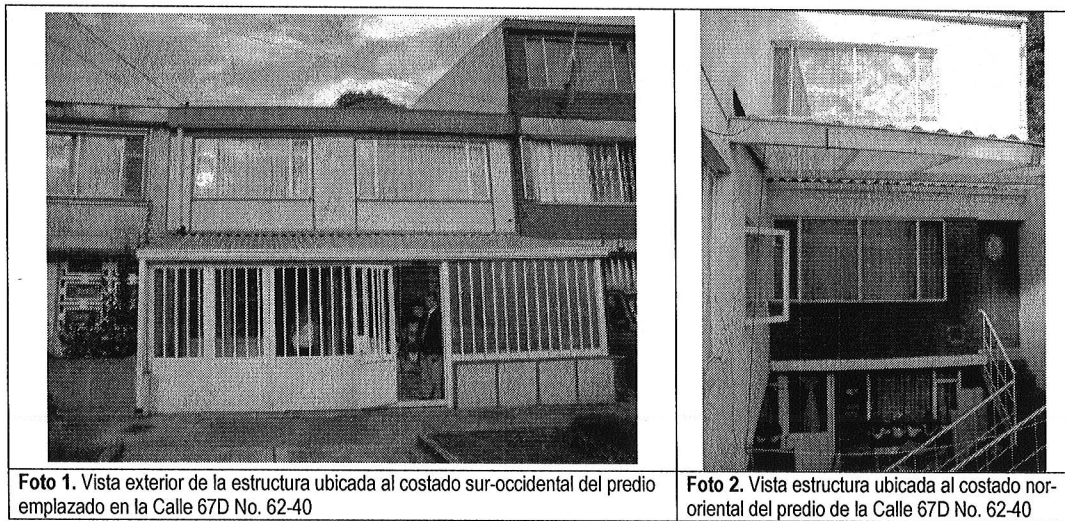
Estructura de tres (3) niveles, construida en mampostería parcialmente confinada, dada la presencia de columnas en algunos sectores de la misma, pero la carencia de elementos estructurales de amarre tipo vigas, con piso y entrepisos en placas de concreto y cubierta en tejas plásticas y de fibro-cemento (Ver fotografía 2).

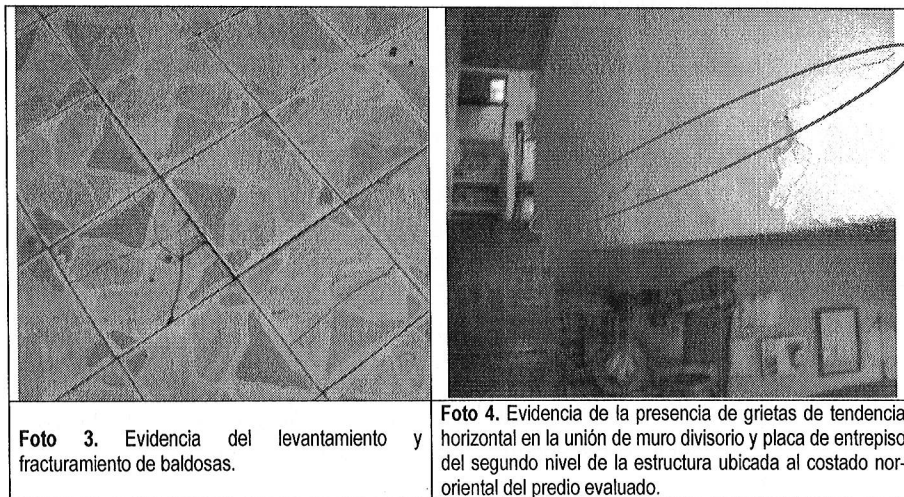
Con base en la inspección visual realizada al interior de la estructura anteriormente mencionada, se observó el levantamiento y fracturamiento de baldosas (Ver fotografía 3), la presencia de grietas con aberturas entre 3mm y 1cm, de tendencia longitudinal en la unión de muro y placa de entrepiso del segundo nivel (Ver fotografía 4) y de tendencia diagonal en muros tanto divisorios como de cerramiento perimetral ubicados tanto en el primer como en el segundo nivel de la misma (Ver fotografías 5, 6 y 7), afectaciones que comprometen la estabilidad, funcionalidad y habitabilidad de el sector de lavandería, patio y escaleras de acceso, especialmente en el sector colindante con la estructura ubicada en el costado sur-occidental del predio evaluado, situación por la cual el día 18 de noviembre de 2009 se recomendó la restricción parcial de

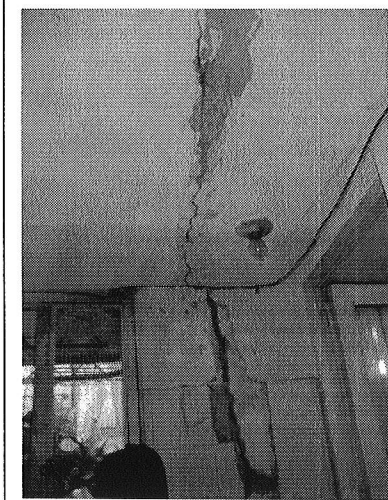
Dentro de las posibles causas por las cuales se presentan las afectaciones estructurales evidenciadas al interior de la estructura en mención, se encuentran las deficiencias constructivas de la misma, deficiencias relacionadas con la carencia de adecuados elementos estructurales de confinamiento y amarre como vigas y columnas, situación por la cual dicha estructura presentan baja capacidad de disipación de energía, así como una vulnerabilidad natural ante deformaciones en el terreno (comportamiento frágil), así como también la posible presencia de asentamientos diferenciales del suelo de cimentación de la misma.

Foto 5. Evidencia de grietas en placas de entrepiso y muros divisorios al interior de la estructura ubicada al costado nor-oriental del predio evaluado.

- Se recomienda a los responsables del predio de la Calle 67D No. 62-40, mantener la restricción parcial de uso de la estructura ubicada en el costado nor-oriental del predio, hasta tanto se garanticen las condiciones de estabilidad, funcionalidad, habitabilidad y seguridad de la misma.

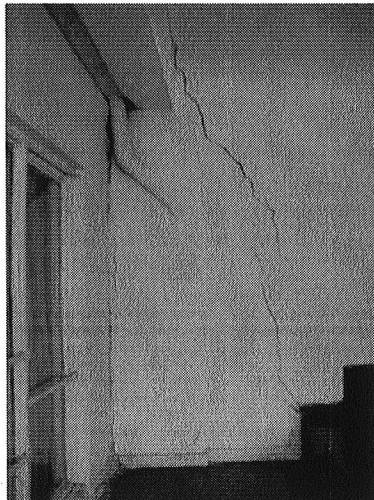
Foto 6. Evidencia de la presencia de grietas de tendencia diagonal en muros de cerramiento perimetral en el sector de las escaleras, al interior de la estructura ubicada al costado nor-oriental del predio evaluado.

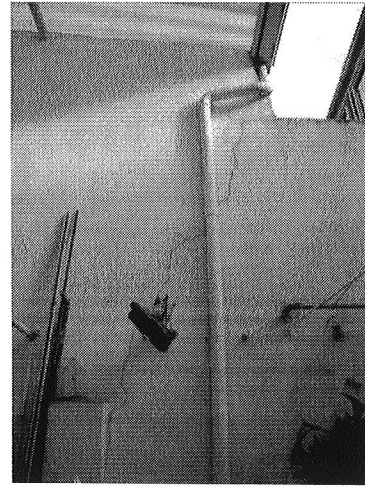
Foto 7. Evidencia de la presencia de grietas de tendencia diagonal en muros de cerramiento perimetral, al interior de la estructura ubicada al costado nor-oriental del predio evaluado.
