DIAGNÓSTICO TÉCNICO No. DI-4360
SUBDIRECCIÓN DE EMERGENCIAS
COORDINACIÓN DE ASISTENCIA TÉCNICA
RADICADO FOPAE # 2009ER15573

DIRECCIÓN:	- Carrera 14A No. 140-88 - Carrera 14A No. 140-82 Urbanización Rancho Grande	ÁREA DIRECTA:	0.1 Ha		
BARRIO:	Cedritos	POBLACIÓN ATENDIDA:	7		
UPZ:	13 – Los Cedros	FAMILIAS	2	ADULTOS	5
LOCALIDAD:	1 – Usaquén	PREDIOS EVALUADOS	2	NIÑOS	2
CHIP	- AAA0111RJSY - AAA0111RKWF	DOCUMENTO REMISORIO	CR-7374

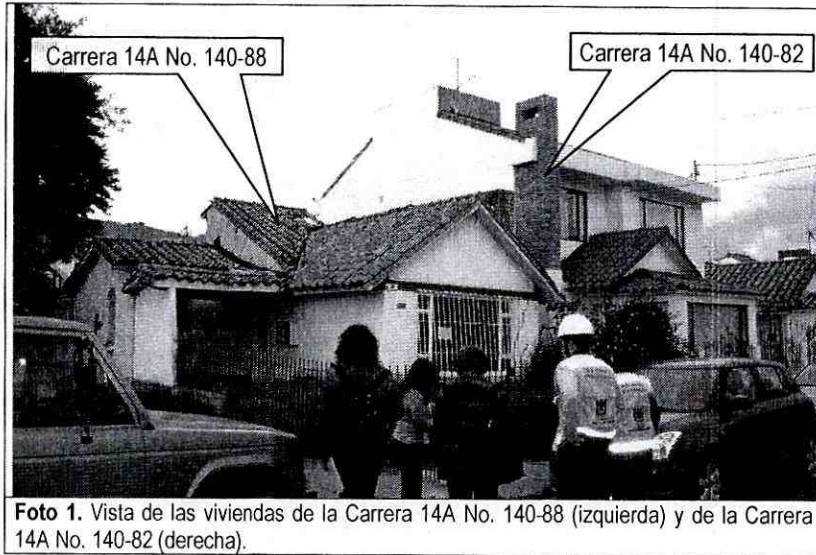
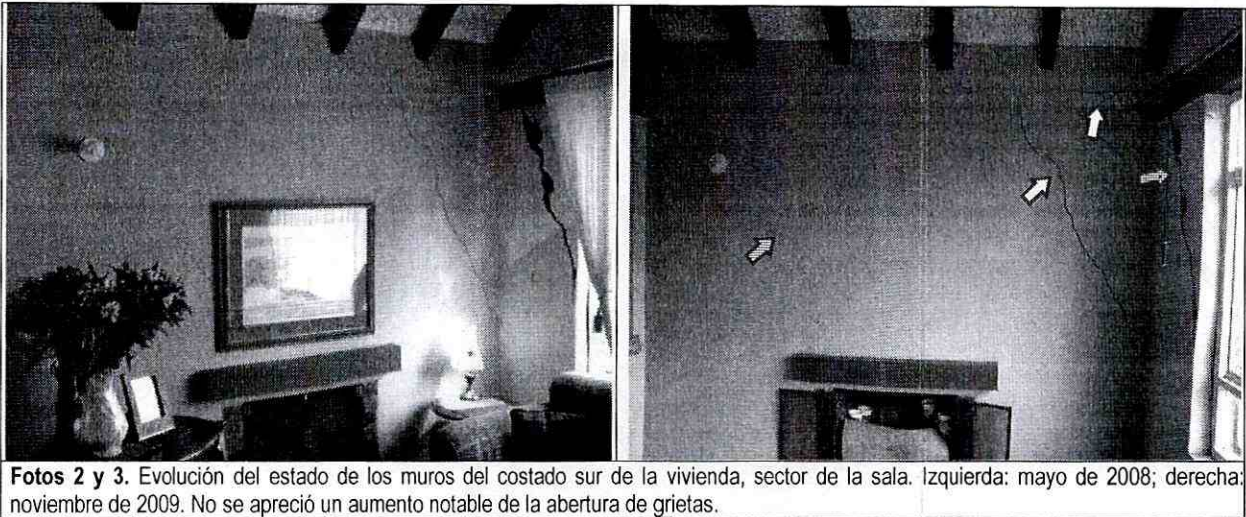
La vivienda de la Carrera 14A No. 140-88 ha presentado un proceso severo de agrietamientos en muros tanto divisorios como perimetrales, las cuales se concentran hacia el costado sur de la construcción, en la zona adyacente al predio de la Carrera 14A No. 140-88; la abertura de algunas de las grietas en cemento llega en algunos puntos hasta aproximadamente hasta 4.2 cm, presentando tendencias diagonal escalonada, horizontal y vertical, dependiendo de la orientación del muro

afectado (Fotografías 2, 3, 4, 5 y 6). Del mismo modo, se presenta pérdida de horizontalidad de la losa de contrapiso con inclinación hacia el costado sur, filtraciones de agua a través de la cubierta por causa de desacoples entre los elementos que la conforman, rompimiento de baldosas y enchapes de material cerámico y deformación de los marcos de puertas y ventanas (Fotografía 7).

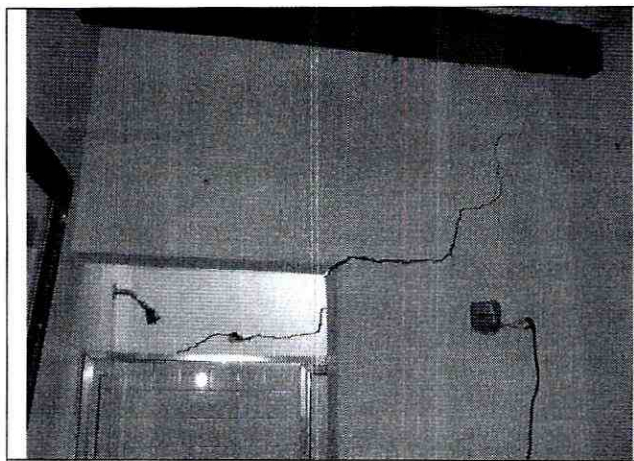
Foto 4. Agrietamiento en muro de fachada, costado sur de la vivienda de la Carrera 14A No. 140-88.

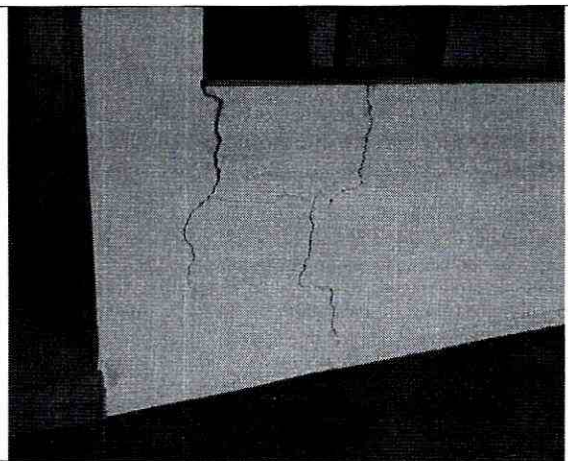
Foto 5. Deformación de marco de ventana en el costado sur de la vivienda de la Carrera 14A No. 140-88

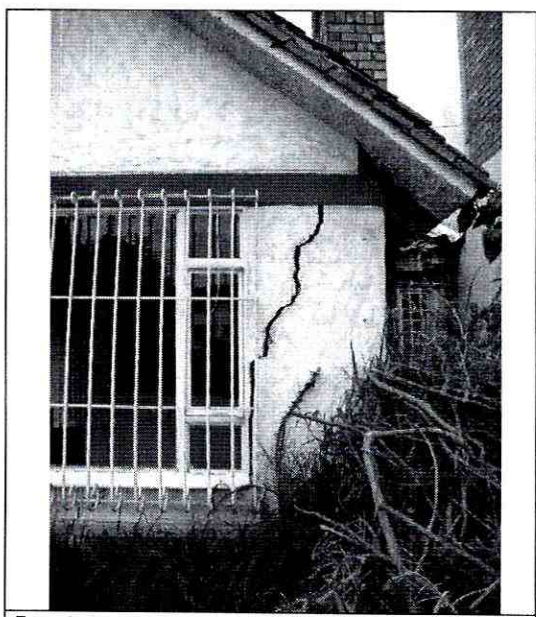
Foto 6. Agrietamiento en muro de fachada, costado sur de la vivienda de la Carrera 14A No. 140-88.

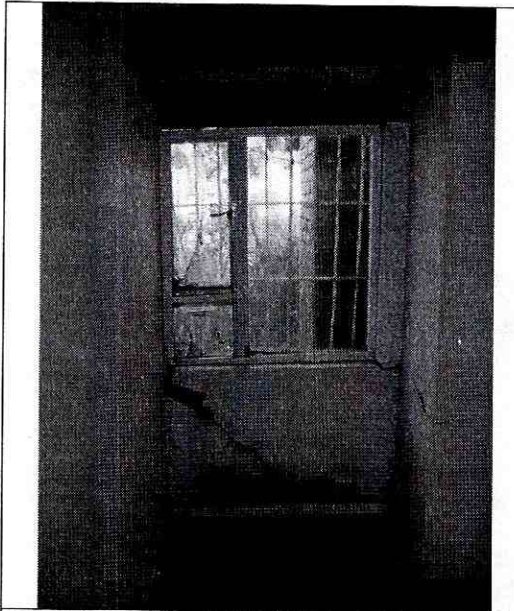
Foto 7. Deformación de marco de ventana en el costado sur de la vivienda de la Carrera 14A No. 140-88

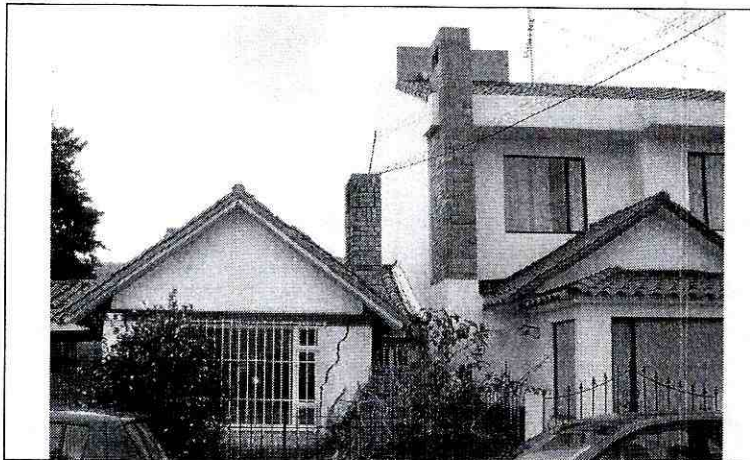
Adicionalmente se anota que durante la inspección visual se apreció la inexistencia de junta de dilatación o separación entre las dos viviendas, lo que podría evidenciar un incumplimiento a lo establecido en las Normas Colombianas de Diseño y Construcción Sismorresistentes – NSR-98, la cual en su capítulo A.6.5., establece los requisitos de separación entre edificaciones vecinas (Fotografía 8).

Foto 8. Zona limítrofe entre las viviendas de la Carrera 14A No. 140-88 (izq.) y de la Carrera 14A No. 140-82 (der.). Nótese la ausencia de junta de dilatación entre ambas estructuras.

Finalmente, también se debe analizar o buscar una solución a la falta de dilatación o separación entre la vivienda de la Carrera 14A No. 140-82 y las viviendas vecinas.
