DIAGNÓSTICO TÉCNICO No. DI-4363
SUBDIRECCIÓN DE EMERGENCIAS
COORDINACIÓN DE ASISTENCIA TÉCNICA
EVENTO No. 102776

DIRECCIÓN:	Carrera 18P No. 62A-56 Sur	ÁREA DIRECTA:	80m ²				
BARRIO:	Lucero Alto	POBLACIÓN ATENDIDA:	10				
UPZ:	66 – San Francisco	FAMILIAS	3	ADULTOS	6	NIÑOS	4
LOCALIDAD:	19 – Ciudad Bolívar	PREDIOS EVALUADOS	1				
CHIP	AAA0023MLAZ	DOCUMENTO REMISORIO	CR-7401

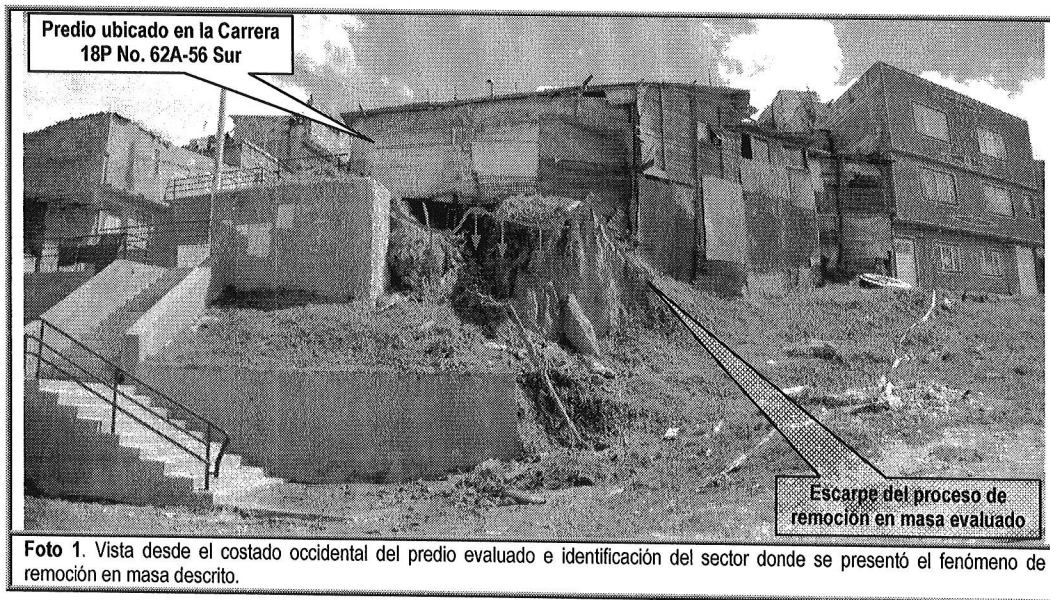
5. REGISTRO FOTOGRÁFICO

Se presentó el desprendimiento de material tipo capa vegetal y suelo residual, así como también el flujo de lodos, provenientes de un talud de corte vial sobre el cual se encuentra emplazada la vivienda ubicada en la Carrera 18P No. 62A-56 Sur, dichos procesos involucraron un volumen de aproximadamente 4m³ de material, generando la pérdida de suelo de cimentación de la habitación del costado nor-occidental de la vivienda en comento (Ver fotografía 1), situación por la cual la habitabilidad, estabilidad y funcionalidad de dicha unidad habitacional se encuentra comprometida en la actualidad y por lo tanto el día 29 de octubre de 2009 se solicitó la restricción parcial de uso de la misma hasta tanto se garantice la estabilidad del sector; cabe tener en cuenta que el material movilizado en el fenómeno de remoción en masa anteriormente descrito se depositó hacia la parte baja (pata) del talud de corte vial en comento, el cual tiene una altura entre 2m y 2.5m, en una longitud de aproximadamente 10m con inclinación de tendencia vertical ($\beta \approx 90^\circ$) y carece de medidas de estabilización y sistemas para el manejo del drenaje superficial y subsuperficial.

Con base en la inspección visual realizada a la vivienda ubicada en la Carrera 18P No. 62A-56 Sur, se observó que se encuentra emplazada hacia la parte baja de una ladera de pendiente moderada ($\beta \approx 35^\circ$), construida en un nivel (1), con láminas metálicas, madera y material de recuperación, cubierta en tejas de zinc soportadas sobre durmientes en madera y piso en mortero sobre suelo afirmado, en el cual se observa la presencia de lodos y humedad, especialmente en el costado norte de la vivienda, sector del acceso a la misma (Ver fotografía 2), área que se encuentra a una distancia no mayor se 2m con respecto a un pozo de inspección de la red de alcantarillado del sector, el cual se evidenció colmatado (Ver fotografía 3); cabe tener en cuenta que la vivienda evaluada presenta deficiencias constructivas evidenciadas por carencia de adecuados elementos estructurales de confinamiento y amarre como vigas y columnas, sin que la habitabilidad de la totalidad de la misma se encuentre comprometida en el mediano plazo, ya que los desprendimientos solo afectan la habitación del costado nor-occidental.

Dentro de las posibles causas por las cuales se presentó el desprendimiento y flujo de material proveniente del talud de corte vial anteriormente descrito se encuentran la falta de medidas de estabilización así como también la carencia de sistemas para el manejo del drenaje superficial y subsuperficial en el mismo, de igual manera las fuertes precipitaciones registradas en el sector y el rebose de los flujos provenientes del pozo de inspección de la red de alcantarillado ubicado al costado norte de la vivienda evaluada, situación de igual manera asociada con la presencia de lodos y humedad al interior de la zona de acceso al predio en comento.
