<b>DIAGNÓSTICO TÉCNICO</b>	Código:	GAR- FT - 03
		Versión:	01
		Código documental:

**DIAGNÓSTICO TÉCNICO DI-4364**  
**SUBDIRECCIÓN DE EMERGENCIAS**  
**COORDINACIÓN DE ASISTENCIA TÉCNICA**  
**EVENTO SIRE 102677**

<b>DIRECCIÓN:</b>	Carrera 17 # 81A – 66 Sur Ladrillera Las Canteras S.A.	<b>ÁREA DIRECTA:</b>	100 m <sup>2</sup>				
<b>SECTOR:</b>	Sector Catastral El Mochuelo III	<b>POBLACIÓN ATENDIDA:</b>	31				
<b>UPZ:</b>	68 – El Tesoro	<b>FAMILIAS</b>	1	<b>ADULTOS</b>	27	<b>NIÑOS</b>	4
<b>LOCALIDAD:</b>	19 – Ciudad Bolívar	<b>PREDIOS EVALUADOS</b>	2				
<b>CHIP</b>	AAA0143CLTD	<b>DOCUMENTO REMISORIO</b>	CR-7407

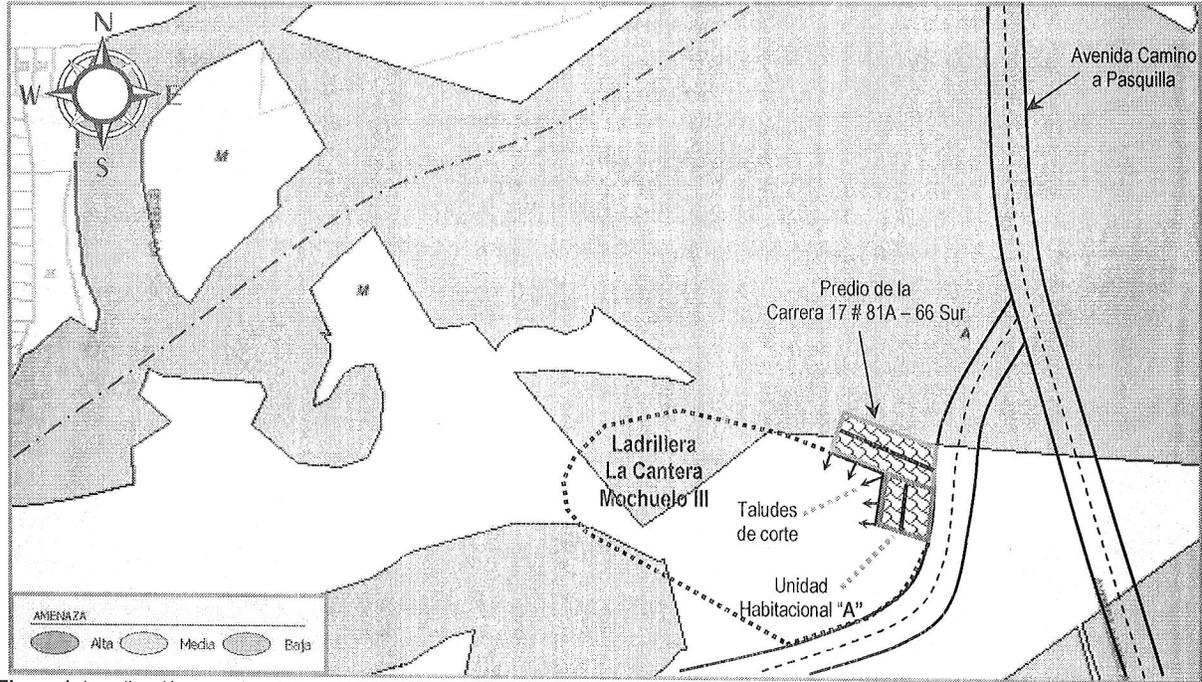
El predio de la Carrera 17 # 81A – 66 Sur, se encuentran localizado en el Sector Catastral El Mochuelo III y de acuerdo con los Planos Normativos de Amenaza por Inundación y Amenaza por Remoción en Masa del Plan de Ordenamiento Territorial de Bogotá - POT (Decreto 190 de 2004, por el cual se compilan los decretos 619 de 2000 y 469 de 2003), el predio en comento se encuentran ubicado en una zona de amenaza alta y media por proceso de remoción en masa, para la cual no se reporta amenaza por inundación (Ver Figura 1).

**Figura 1.** Localización aproximada y condición de amenaza del predio de la Carrera 17 # 81A – 66 Sur y de la zona donde se ubica la "Ladrillera Las Canteras S.A.", Sector Catastral El Mochuelo III de la Localidad de Ciudad Bolívar.

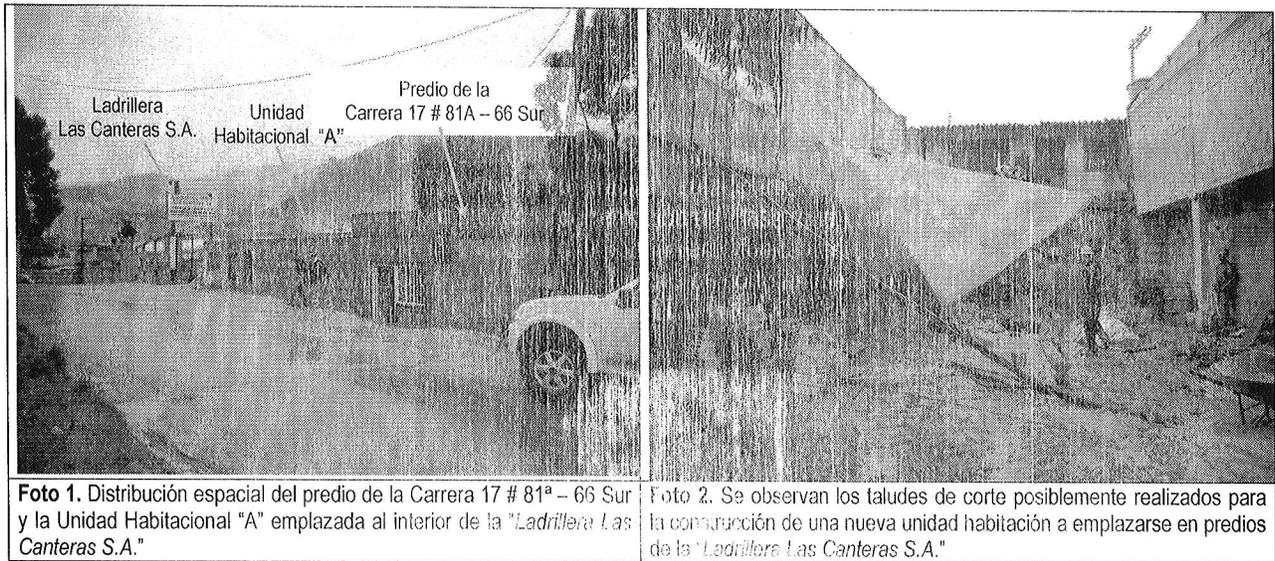
Se identificaron dos (2) taludes de corte de aproximadamente tres (3) metros de altura, con pendiente cercana a los noventa (90) grados y longitud de aproximadamente seis (6) metros, a lo largo de los cuales no se observaron sistemas de estabilización y/o protección, ni medidas para el manejo de las aguas de escorrentía superficial y/o subsuperficial; taludes de corte posiblemente realizados para la adecuación del terreno y posterior construcción de una unidad habitacional a emplazarse en predios de la "Ladrillera Las Canteras S.A.", en límites con el predio que según la información aportada por la comunidad tiene por nomenclatura "Carrera 17 # 81A – 66 Sur.

De esta manera y según lo observado al momento de la visita técnica, los taludes de corte antes descritos no se encontraban afectados por procesos de remoción en masa activos de carácter local y/o general, sin embargo la corona de los mismos era limitada respectivamente por los muros de cerramiento del costado Sur de la vivienda emplazada en el predio de la Carrera 17 # 81A – 66 Sur y por los muros de cerramiento del costado occidental de una unidad habitación (unidad habitacional "A") sin nomenclatura que según la información aportada por el Señor Miguel Pimentel responsable de la "Ladrillera Las Canteras S.A." hacia parte del equipamiento existente al interior de la Ladrillera en mención (Ver Figura 1 y Registro Fotográfico).

- ✓ Se recomienda a los responsables de la “Ladrillera Las Canteras S.A.” ubicada al costado Sur del predio de la Carrera 17 # 81A – 66 Sur, realizar de manera inmediata un estudio geotécnico en el que se contemplen la totalidad de las obras de emergencia y/o las medidas de estabilización inmediatas a implementar en todos los taludes de corte posiblemente realizados para la construcción de una nueva unidad habitacional a emplazarse en predios de la “Ladrillera Las Canteras S.A.”; de tal manera que se garantice la estabilidad, funcionalidad y seguridad de las edificaciones adyacentes. Dicho estudio debe contemplar de manera adicional las obras que se deben ejecutar para el manejo adecuado de las aguas de escorrentía superficial y subsuperficial. Por otra parte, el estudio deberá estar soportado técnicamente por profesionales idóneos (ingenieros estructurales y geotecnistas) y responsables mediante los estudios y análisis que se consideren apropiados, los cuales demuestren suficientemente que las obras propuestas garantizan un factor de seguridad apto para la estabilidad de los taludes de excavación y las construcciones aledañas.

- ✓ A los responsables de la “Ladrillera Las Canteras S.A.” ubicada al costado Sur del predio de la Carrera 17 # 81A – 66 Sur, adelantar las acciones administrativas que permitan implementar de manera inmediata las obras de emergencia y/o de estabilización, protección y contención adecuadas para reconformar y estabilizar los taludes de corte y/o excavaciones realizados por ellos en el sector; para lo cual se requiere implementar las obras de protección geotécnica derivadas del anterior estudio, con el apoyo de personal idóneo (Ingenieros Geotecnistas y Estructurales) de tiempo completo y durante toda su implementación. Dichas obras deben contar con un sistema de drenaje para la evacuación de las aguas superficiales y subsuperficiales, con el fin de garantizar la estabilidad de las mismas y de las zonas aledañas.
