DIAGNÓSTICO TÉCNICO DI - 4369
SUBDIRECCIÓN DE EMERGENCIAS
COORDINACIÓN DE ASISTENCIA TÉCNICA
EVENTO SIRE 103081

Se presentó la falla sin colapso de las placas de entepiso del segundo y tercer nivel del sector donde se adelantan obras posiblemente para la adecuación de una aplicación en altura del costado oriental de la edificación emplazada en el predio de la Carrera 4 # 19 - 56, donde actualmente funciona el Pasaje Internacional Gourmet Olga Karina, conjunto de locales para bares y restaurantes.

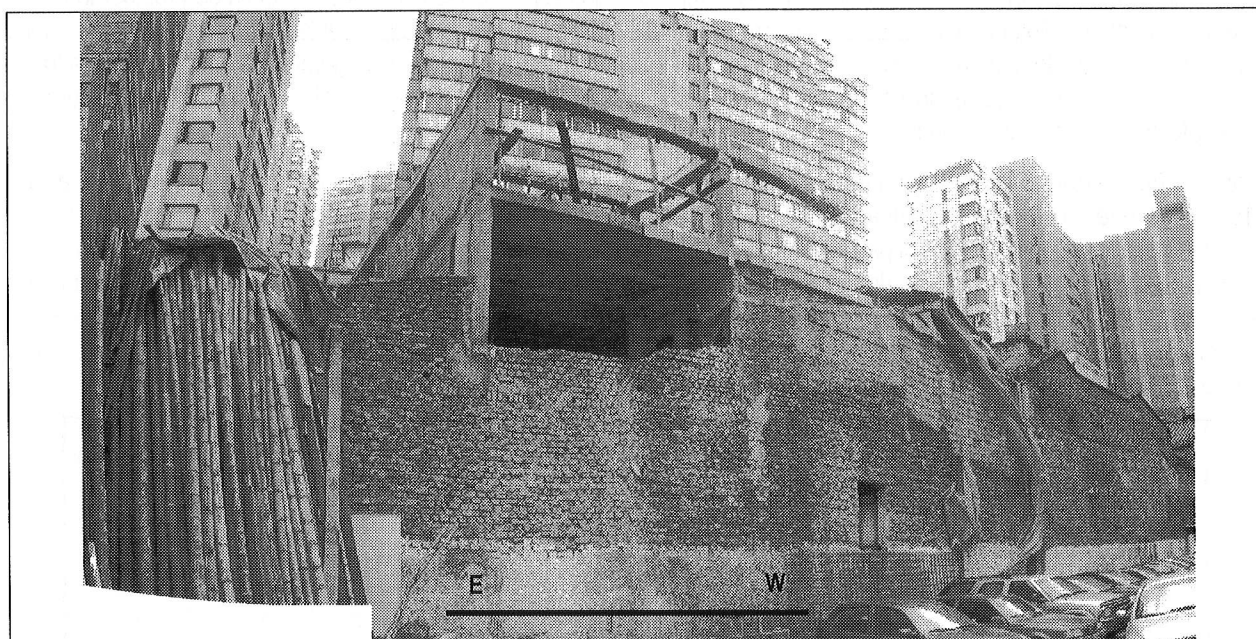
En el tercio posterior del pasaje, costado oriental del predio, se adelanta la construcción de una estructura de 3 niveles, conformada por pórticos de concreto reforzado y entrepisos en varas de guadua, a manera de ampliación como se observa en el registro fotográfico.

Fotografía 1. Pasaje Internacional Gourmet Olga Carrera 4 # 19 - 56, Barrio Las Nieves de la Localidad de Santa Fe, tercio oriental del pasaje donde actualmente se adelantan obras, posiblemente para una ampliación en altura.

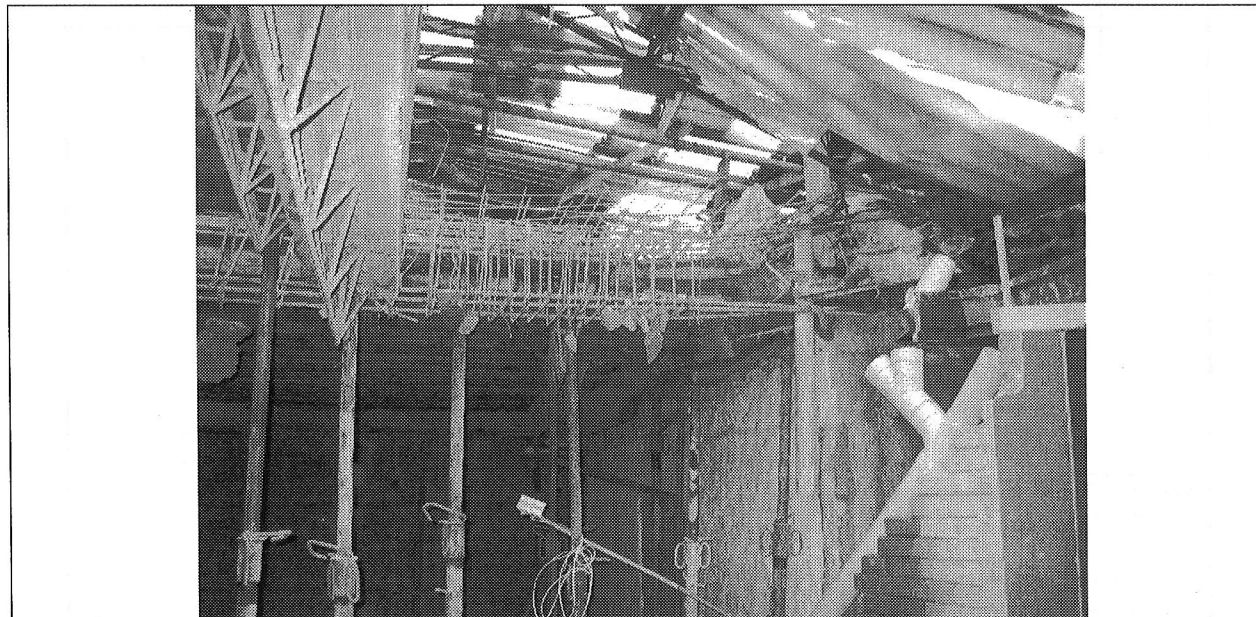
Al momento de la visita técnica se observó que se adelantaban actividades de demolición del entrepiso recién fundido del tercer nivel, que posiblemente falló por deflexión excesiva sin colapsar. Adicionalmente, en el mismo sector indicado y en un área aproximada de 50 m², se identificó el hundimiento del entrepiso del segundo nivel y la deflexión excesiva de las vigas cajón que lo sostienen, ver registro fotográfico.

Entre las posibles causas por las cuales se presenta la excesiva deflexión del entrepiso del segundo nivel y la posible falla del entrepiso del tercer nivel están: la ausencia de elementos de apuntalamiento provisional del entrepiso del segundo nivel durante el proceso constructivo de la ampliación, excedencia de la capacidad portante del entrepiso del segundo nivel utilizado como soporte de los parales de apoyo para la construcción del entrepiso del tercer nivel y las deficiencias identificadas en los procesos constructivos, factores que por medio de inspección visual no son posibles de precisar.

Fotografía 2. Actividades de demolición del entripso recién fundido del tercer nivel, que posiblemente falló por deflexión excesiva sin colapsar, tercio oriental del pasaje donde actualmente se adelantan obras, posiblemente para la ampliación en altura del pasaje. Carrera 4 # 19 - 56.

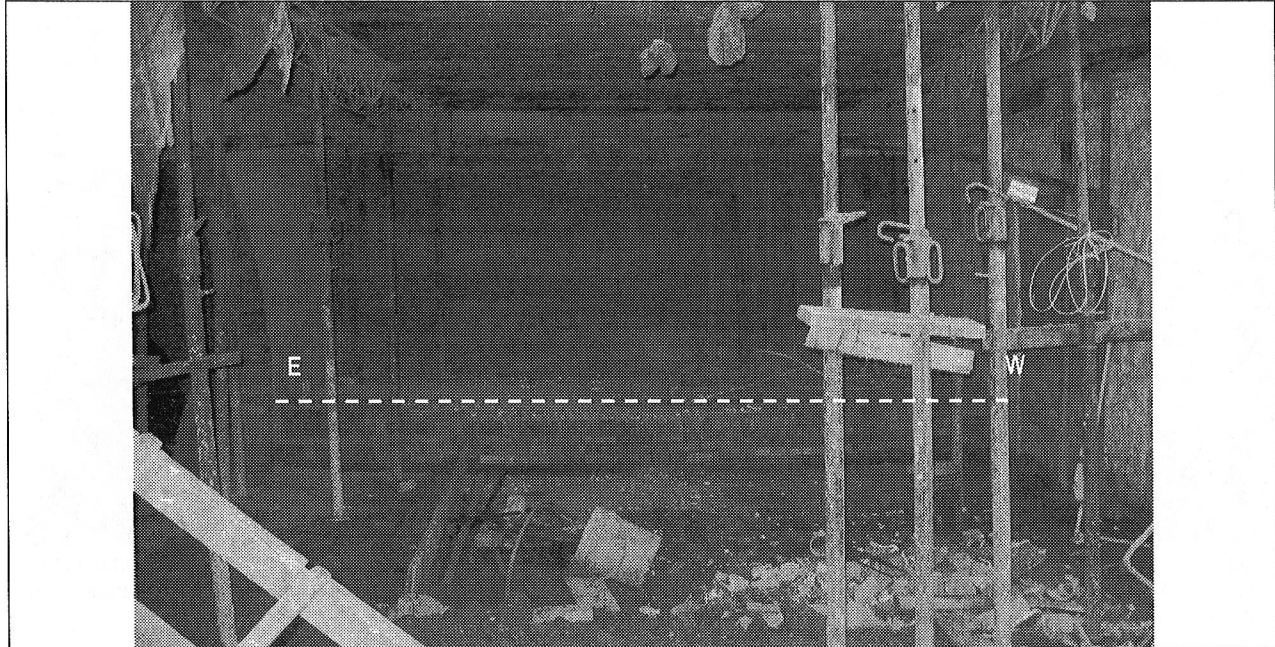
Fotografía 3. Hundimiento del entpiso del segundo nivel, en un área aproximada de 50 m², tercio oriental del pasaje donde actualmente se adelantan obras, posiblemente para la ampliacion en altura del pasaje. Carrera 4 # 19 – 56.

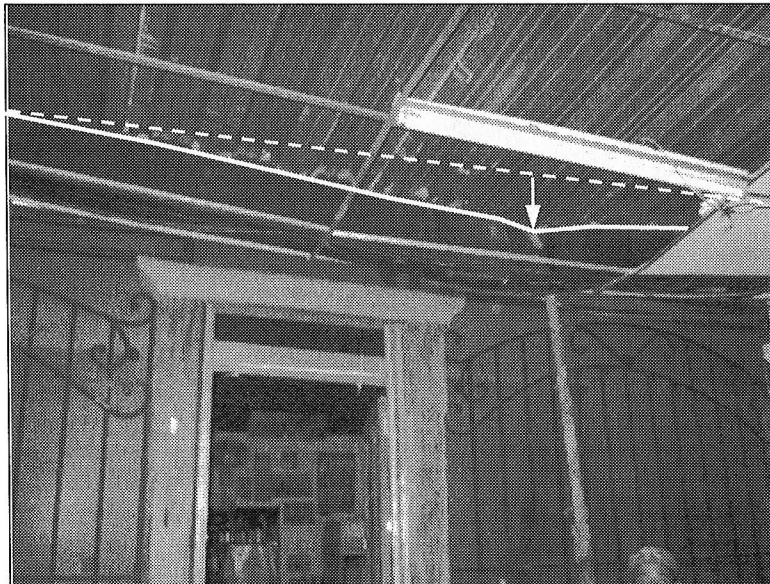
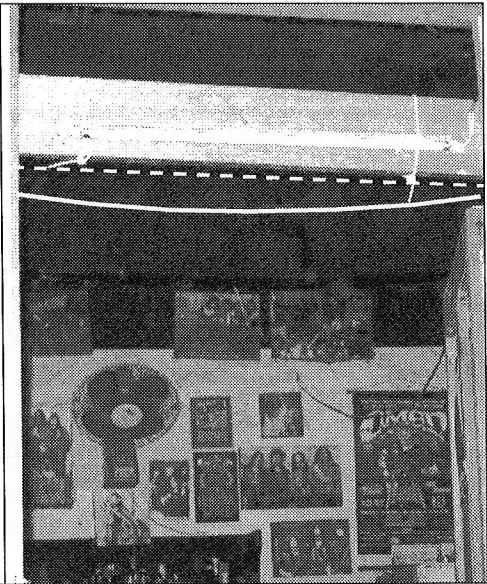
Fotografía 4 y 5. Deflexión excesiva de las vigas cajón que lo sostienen el entpiso del segundo nivel, en un área aproximada de 50 m², tercio oriental del pasaje donde actualmente se adelantan obras, posiblemente para la ampliacion en altura del pasaje. Carrera 4 # 19 – 56.

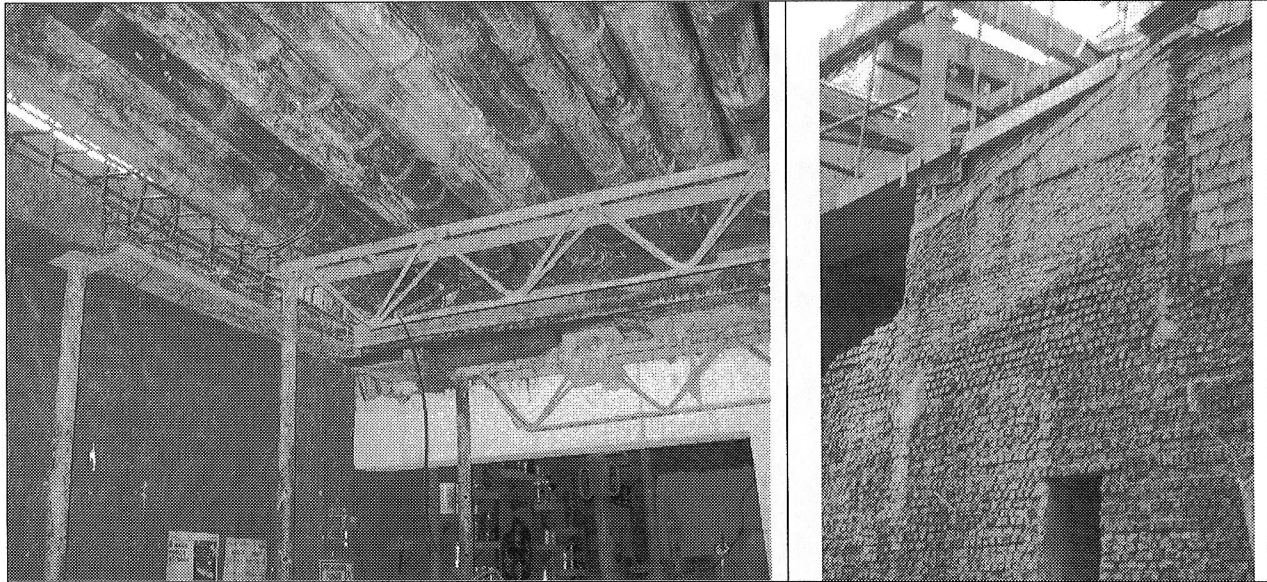
Así mismo, se observaron deficiencias constructivas en el sistema estructural de la ampliación como ausencia de columnas en algunos puntos, ausencia de elementos de cimentación adecuados para sistemas de pórticos y mezcla de materiales con diferentes resistencias y de diferentes periodos constructivos, también se identificaron deficiencias en los procesos constructivos, como ausencia de apuntalamiento de los primeros niveles para fundir niveles superiores, etapas constructivas desordenadas que darían lugar a juntas frías innecesarias y hormigueros en los elementos estructurales ya fundidos.

Fotografía 4 y 5. Deficiencias constructivas en el sistema estructural de la ampliación como ausencia de columnas en algunos puntos, ausencia de elementos de cimentación adecuados para sistemas de pórticos y mezcla de materiales con diferentes resistencias y de diferentes periodos constructivos pasaje. Carrera 4 # 19 – 56.

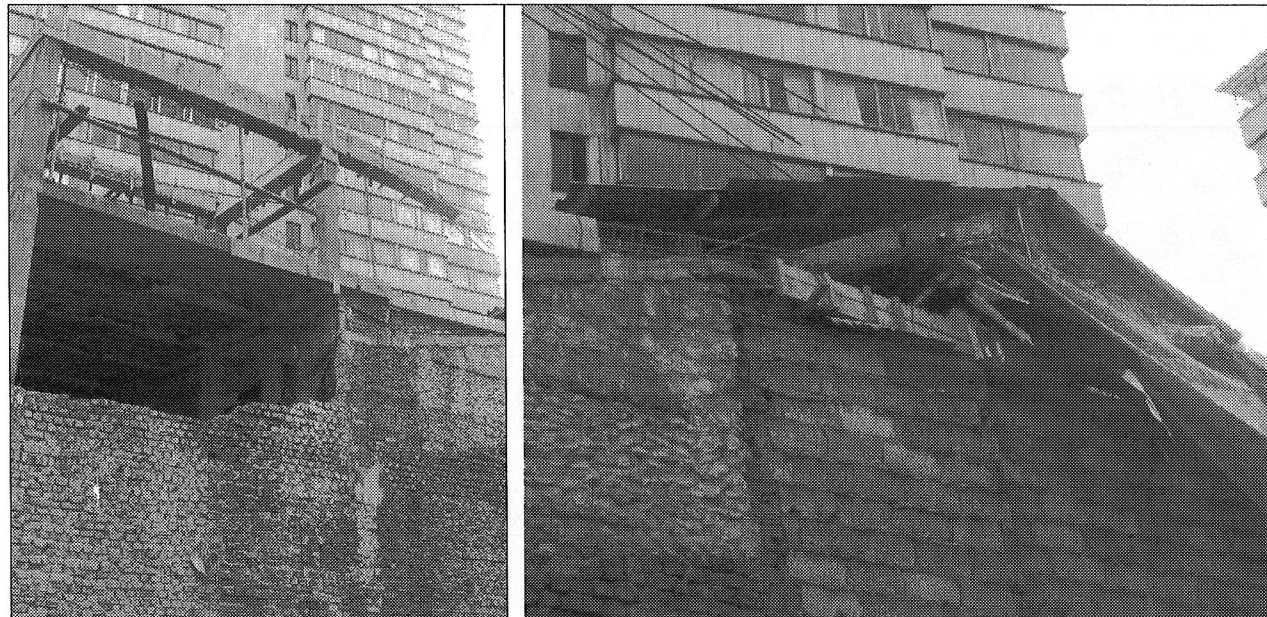
Fotografía 4 y 5. Deficiencias en los procesos constructivos, como ausencia de apuntalamiento de los primeros niveles para fundir niveles superiores, etapas constructivas desordenadas que darían lugar a juntas frías innecesarias y hormigueros en los elementos estructurales ya fundidos. Carrera 4 # 19 – 56.

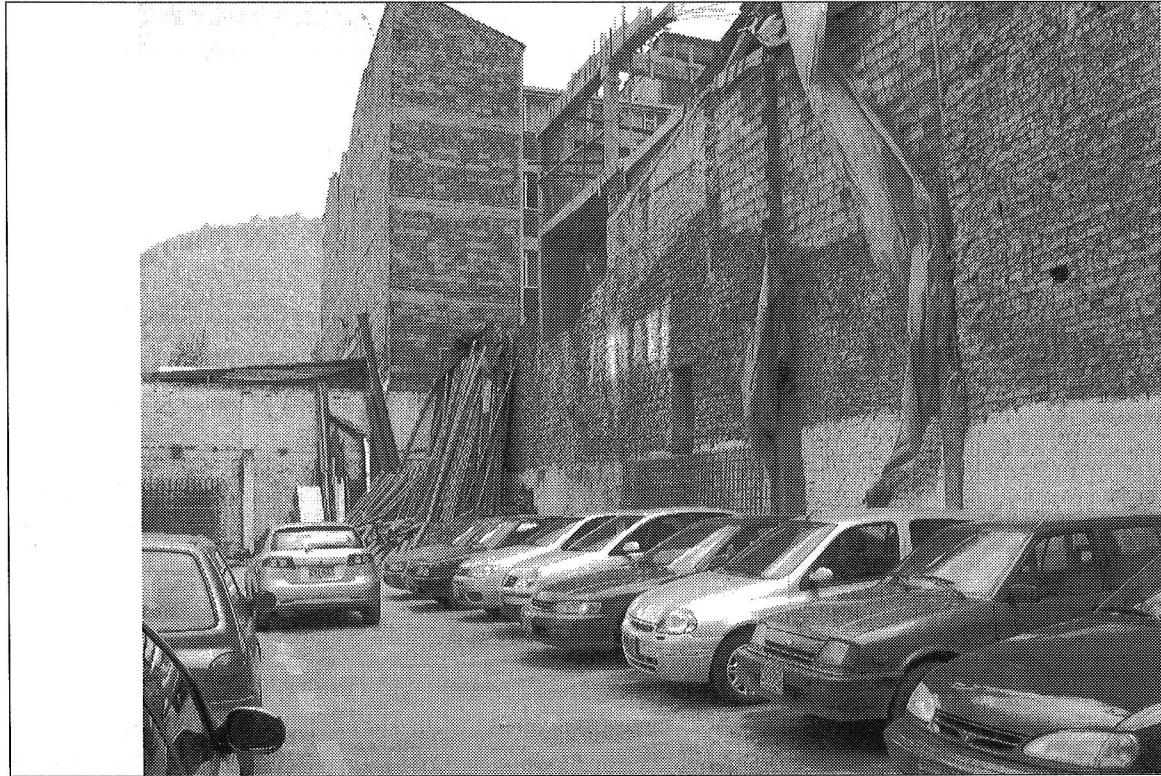
Adicionalmente se realizó la restricción parcial de uso temporal y preventiva del costado suroriental del predio de la Carrera 4 # 19 – 64 donde funciona un parqueadero de automóviles, en un área aproximada de 6 m Sentido N-S por 25 m sentido E-W, debido al alto riesgo de colapsos parciales en el área adyacente a las obras que se adelantan en el predio de la Carrera 4 # 19 – 56 y hasta que los responsables de las obras que se adelantan en el predio de la Carrera 4 # 19 – 56 implementen, con asesoría de personal idóneo y previa consulta de la reglamentación urbanística, a través de diseños y obras medidas que garanticen la estabilidad estructural de todos los elementos estructurales y no estructurales que pudieren afectar los espacios restringidos.

Fotografía 4 y 5. Zona de riesgo en el parqueadero de la Carrera 4 # 19 - 64.

- ✓ La estabilidad estructural y funcionalidad del área aproximada de 6 m Sentido N-S por 25 m sentido E-W del costado suroriental del parqueadero del predio de la Carrera 4 # 19 – 64, Barrio Las Nieves de la Localidad de Santa Fe, se encuentran comprometidas actualmente por el alto riesgo de colapsos parciales en el corto plazo ante cargas normales de servicio, en el área adyacente a las obras que se adelantan en el predio de la Carrera 4 # 19 – 56.

- ✓ Solicitud de Restricción parcial de uso, mediante el Acta No. 7186 del 19 de noviembre de 2009, del costado suroriental del parqueadero del predio de la Carrera 4 # 19 – 64, en un área aproximada de 6 m Sentido N-S por 25 m sentido E-W, debido al alto riesgo de colapsos parciales en el área adyacente a las obras que se adelantan en el predio de la Carrera 4 # 19 – 56 y hasta que los responsables de las obras que se adelantan en el predio de la Carrera 4 # 19 – 56 implementen, con asesoría de personal idóneo y previa consulta de la reglamentación urbanística, a través de diseños y obras medidas que garanticen la estabilidad estructural de todos los elementos estructurales y no estructurales que pudieren afectar los espacios restringidos.
