<h2>DIAGNÓSTICO TÉCNICO</h2>	Código:	GAR- FT - 03
		Versión:	01
		Código documental:

**DIAGNÓSTICO TÉCNICO DI - 4370**  
**SUBDIRECCIÓN DE EMERGENCIAS**  
**COORDINACIÓN DE ASISTENCIA TÉCNICA**  
**EVENTO SIRE 103261 Y EMERGENCIA 2913**

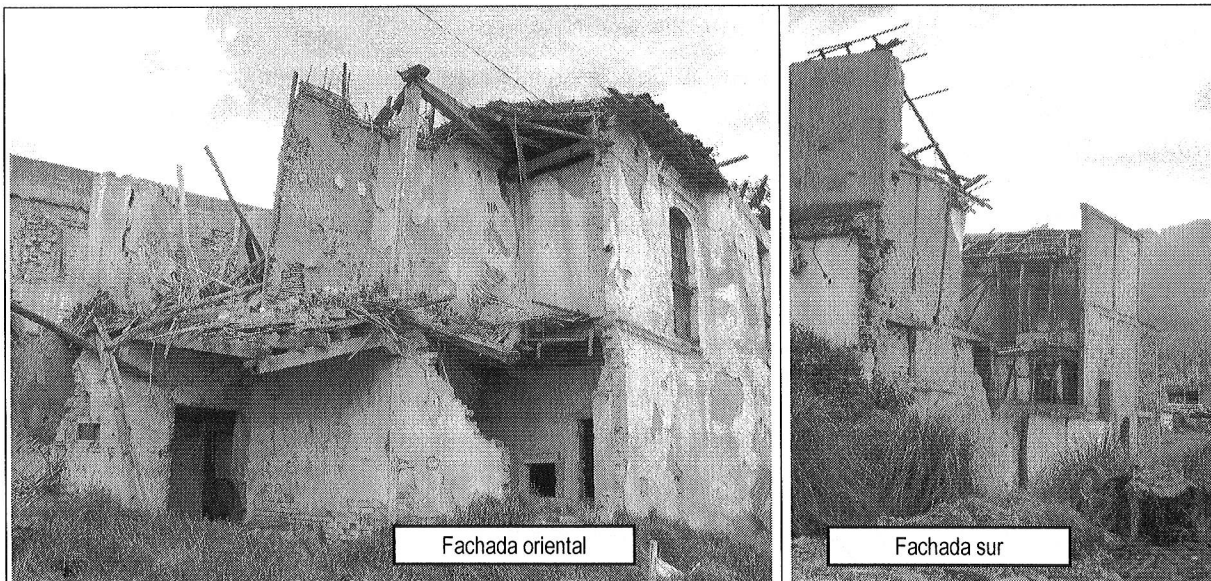
1. Pérdida de verticalidad de los muros de fachada oriental y de los muros de fachada sur y de algunos de los muros divisorios del costado oriental, especial mente a la altura del segundo nivel de la edificación, ver registro fotográfico.

Entre las posibles causas por las cuales se presentó el deterioro progresivo de la edificación emplaza en el predio de la Calle 10 # 12 – 69/75, evidenciado por los daños descritos están: el deterioro progresivo de los elementos debido al paso

**Fotografía 1 y 2.** Perdida de verticalidad de los muros de fachada oriental y de los muros de fachada sur y de algunos de los muros divisorios del costado oriental, especial mente a la altura del segundo nivel de la edificación emplazada en el predio de la Calle 10 # 12 – 69/75.

- ✓ Se recomienda a la Alcaldía Local de Santa Fe, desde su competencia, adelantar las medidas pertinentes para que el responsable del predio de la Calle 10 # 12 – 69/75, Barrio Santa Inés de la Localidad de Santa Fe, realice la demolición inmediata y controlada de la edificación que allí se emplaza, bajo la asesoría de personal idóneo, ya que en términos costo-beneficio su reforzamiento estructural podría no ser viable, teniendo en cuenta el alto grado de deterioro que la estructura presenta en la actualidad.

- ✓ En el caso de no existir restricciones y/o condicionamientos al uso del suelo para el predio de la Calle 10 # 12 – 69/75, se recomienda al responsable y/o responsables del predio, implementar acciones para la demolición controlada de la edificación, acción que debe ser ejecutada con el apoyo de personal idóneo, garantizando que se cumplan los requerimientos establecidos en la Ley 400 de 1997 (Decreto 33 de 1998, Norma Colombiana de Diseño y Construcción Sismo Resistente), de acuerdo con la normatividad vigente para el barrio, para lo cual se deben tramitar los permisos y licencias respectivos.

- ✓ Se recomienda a la Alcaldía Local de Santa Fe, desde su competencia y mientras se implementan las recomendaciones aquí impartidas, adelantar las medidas pertinentes para que se realice el cerramiento total del perímetro de la edificación emplazada en el predio de la Calle 10 # 12 – 69/75, mediante polisombra u otra barrera visual, la cual deberá localizarse a una distancia horizontal desde el pie de los muros, equivalente a dos veces la altura de la edificación. Lo anterior con el fin de garantizar la seguridad de los transeúntes, vendedores ambulantes que harán parte de la feria decembrina y personas que frecuenten dicha feria.

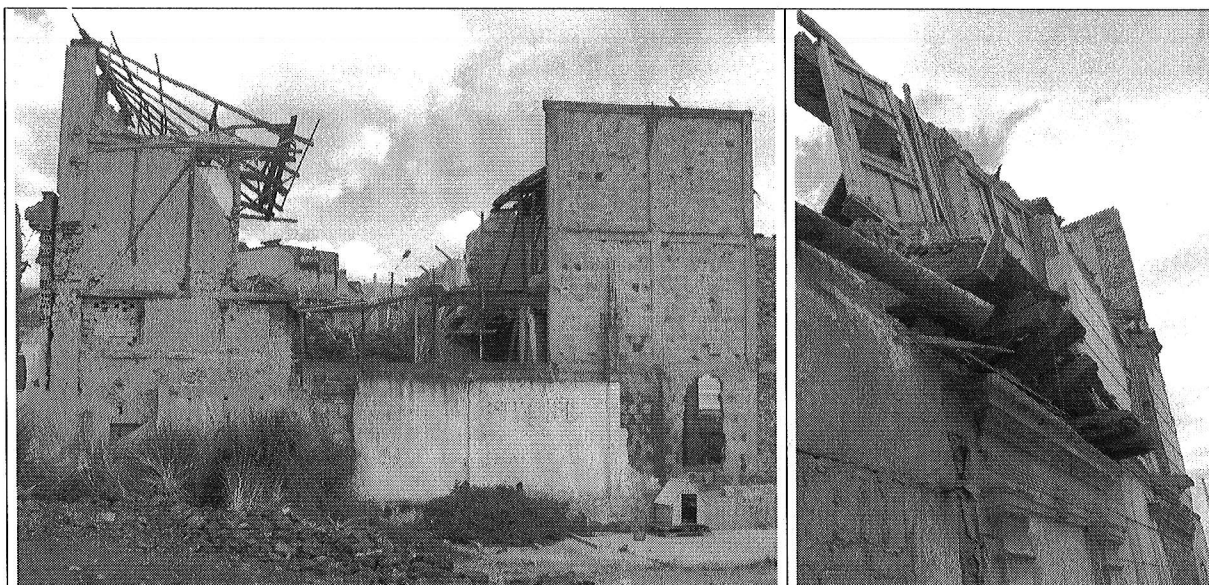
2. Pérdida del entepiso en aproximadamente un 50 % del área total, por colapso y/o retiro de las vigas de apoyo, quedando elementos inestables al nivel del entepiso como se observa en registro fotográfico.

**Fotografía 3 y 4.** Perdida del entrespiso en aproximadamente un 50 % del área total, por colapso y/o retiro de las vigas de apoyo, quedando elementos inestables al nivel del entrespiso de la edificación emplazada en el predio de la Calle 10 # 12 – 69/75.

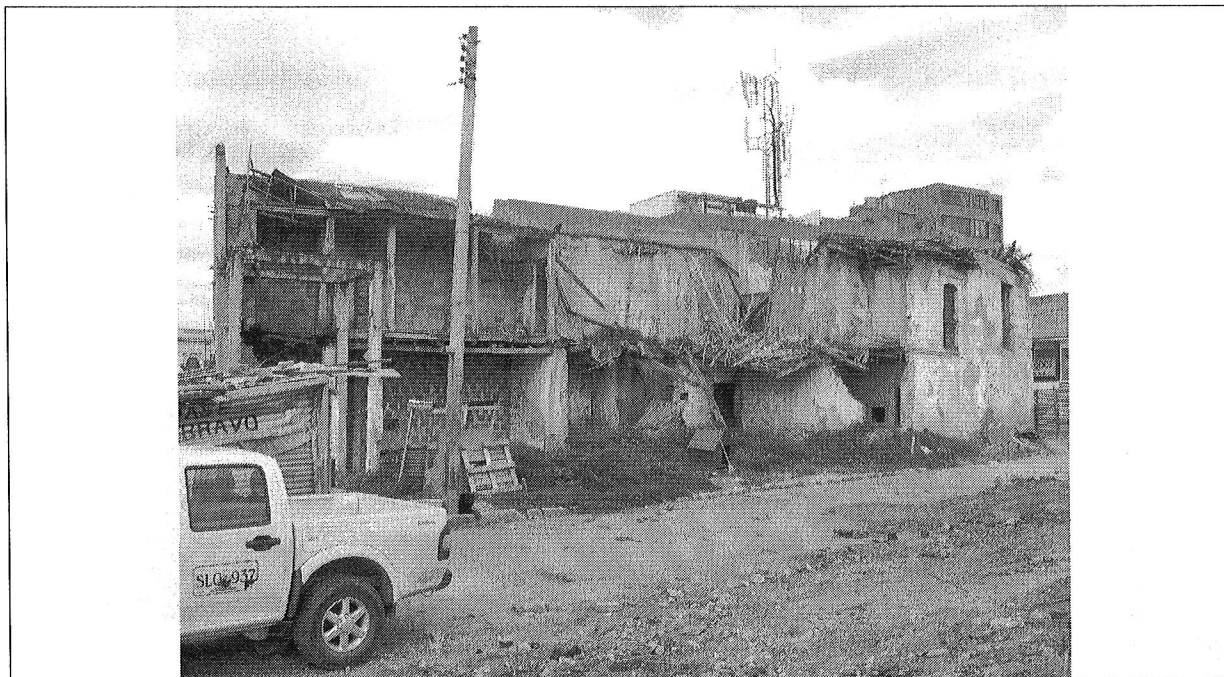
3. Pérdida del sistema de cubierta en aproximadamente un 95% del área total, quedando elementos inestables al nivel de cubierta como se observa en registro fotográfico.

4. Se observaron indicios de colapsos parciales anteriores, de muros divisorios del segundo nivel y de los muros del costado oriental hacia la mitad sur de la edificación, donde incluso se evidencio la ausencia de los muros de fachada.

**Fotografía 5.** Pérdida del sistema de cubierta en aproximadamente un 95% del área total, quedando elementos inestables al nivel de cubierta de la edificación y se observaron indicios de colapsos parciales anteriores, de muros divisorios del segundo nivel y de los muros del costado oriental hacia la mitad sur de la edificación emplazada en el predio de la Calle 10 # 12 – 69/75.

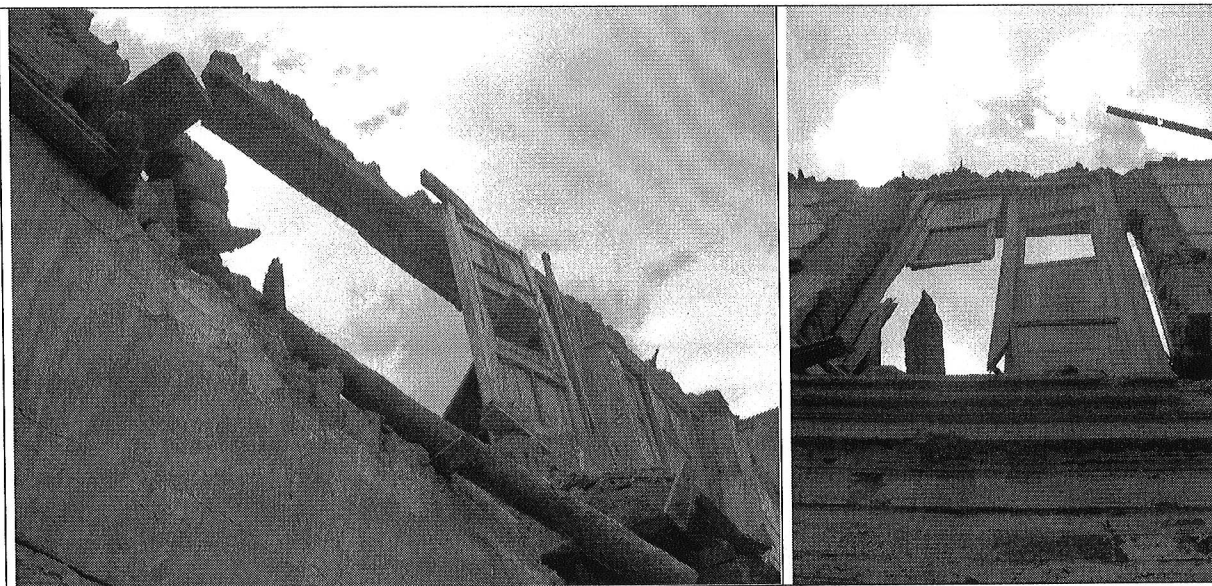
5. Elementos como puertas y ventanas en la fachada norte, especialmente en el segundo nivel presentan inestabilidad debido a la pérdida de dinteles y marcos.

**Fotografía 6 y 7.** Elementos como puertas y ventanas en la fachada norte, especialmente en el segundo nivel presentan inestabilidad debido a la pérdida de dinteles y marcos. Calle 10 # 12 – 69/75.

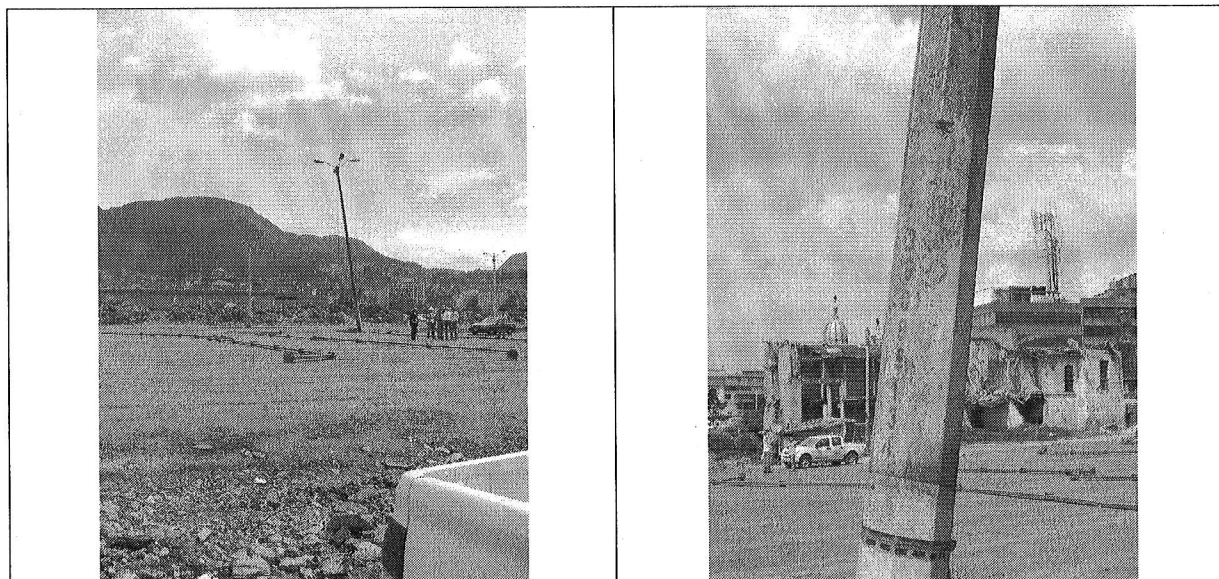
Se observó la pérdida de verticalidad del poste de alumbrado público con identificador 39088134 de CODENSA, localizado en la parte central del lote que fue destinado para Metrovivienda por la Alcaldía Local de Santa Fe; pérdida de verticalidad posiblemente asociada a la falta de mantenimiento del poste y/o intervenciones del terreno a su alrededor, con lo cual la estabilidad del poste se encuentra actualmente comprometida bajo cargas normales de servicio.

**Fotografía 8 y 9.** Pérdida de verticalidad del poste de alumbrado público con identificador 39088134 de CODENSA, localizado en la parte central del lote que fue destinado para Metrovivienda por la Alcaldía Local de Santa Fe

- ✓ Se solicitó a CODENSA a través de la Red Distrital de Emergencias, realizar desde su competencia una visita técnica para evaluar y determinar las medidas de mantenimiento a seguir con el fin de garantizar la estabilidad estructural del poste identificado con No. 39088134.

- ✓ A CODENSA, desde su competencia, realizar visita técnica para evaluar, determinar e implementar las medidas de mantenimiento a seguir con el fin de garantizar la estabilidad estructural del poste identificado con No. 39088134, localizado en la parte central en el interior del lote Metrovivienda. Lo anterior con el fin de garantizar la seguridad de los transeúntes, vendedores ambulantes que harán parte de la feria decembrina y personas que frecuenten dicha feria.
