**DIAGNÓSTICO TÉCNICO DI-4374**  
**SUBDIRECCIÓN DE EMERGENCIAS**  
**COORDINACIÓN DE ASISTENCIA TÉCNICA**  
**RADICADO FOPAE 2009ER15988**

<b>ATENDIÓ: NELLY ANGELICA CESPEDES CUEVAS</b> <b>ÁLVARO CAMILO BRAVO LÓPEZ</b> <b>MARCO ANTONIO AMAYA</b>				<b>SOLICITANTE</b>			
<b>COE:</b>	28, 22,23	<b>MOVIL:</b>	211	Fundación San Antonio			
<b>FECHA:</b>	20 y 26 de noviembre del año 2009	<b>HORA:</b>	11: 00 a.m.	<b>VIGENCIA:</b> Temporal mientras no se modifiquen las condiciones del sector			
<b>DIRECCIÓN:</b>	Avenida Carrera 1 # 56 – 55 Sur	<b>ÁREA DIRECTA:</b>	1 Hectárea				
<b>SECTOR:</b>	Sector Catastral La Picota	<b>POBLACIÓN ATENDIDA:</b>	400				
<b>UPZ:</b>	54 – Marruecos	<b>FAMILIAS</b>	0	<b>ADULTOS</b>	200	<b>NIÑOS</b>	200
<b>LOCALIDAD:</b>	5 – Usme	<b>PREDIOS EVALUADOS</b>	2				
<b>CHIP</b>	AAA0158LCFZ	<b>DOCUMENTO REMISORIO</b>	CR - 7442

REMOCIÓN EN MASA

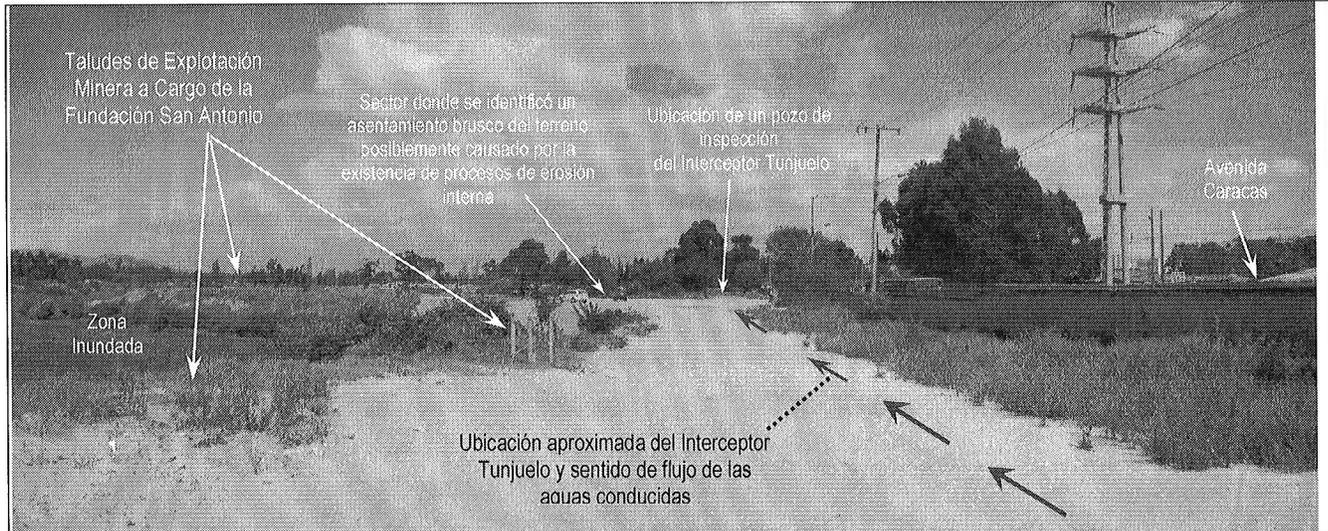
**Foto 1.** Se observa la ubicación aproximada del Interceptor Tunjuelo, la Avenida Caracas, el sector donde se identificó un asentamiento brusco del terreno y los taludes de explotación minera a cargo de la Fundación San Antonio.

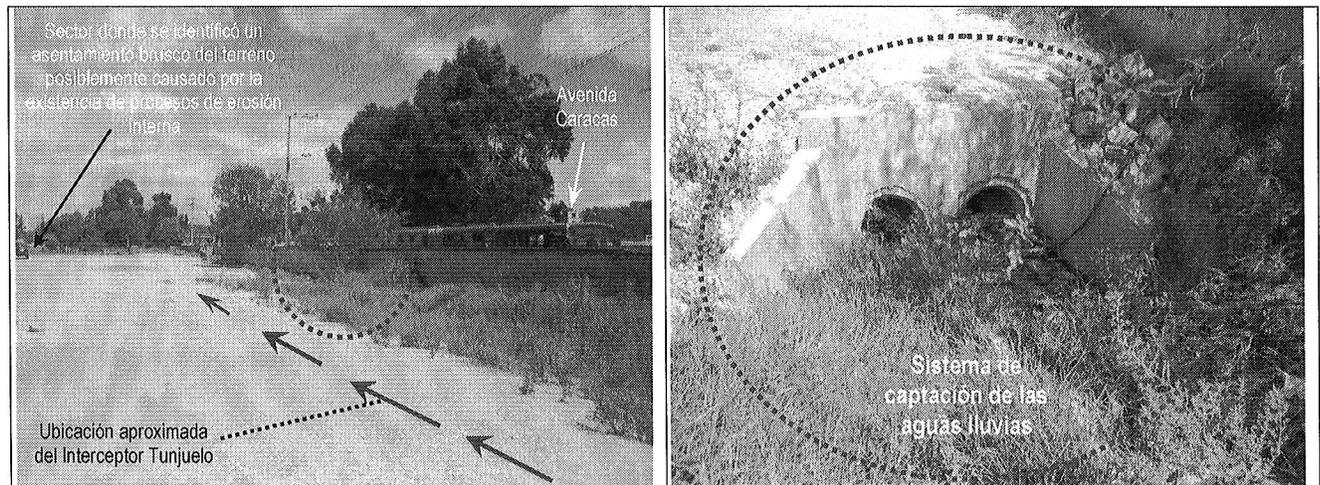
En el sector donde son encausadas las aguas de escorrentía superficial que provienen de la Ladrillera Santafé S.A., se observó gran acumulación de basura, vegetación y sedimentos que podrían obstaculizar y/o generar la obstrucción de las

tuberías de 50 centímetros de diámetro mencionadas anteriormente, así como favorecer la ocurrencia de filtración de aguas a través de los terrenos adyacentes. Adicionalmente, aproximadamente a 70 metros al costado Norte oriental del sector donde se identificó el asentamiento brusco del terreno, son vertidas en un canal abierto las aguas conducidas por las dos (2) tuberías de aproximadamente 50 centímetros antes mencionadas, sin embargo en este sector el sitio de descarga de estas tuberías se encuentra obstruido por suelo, vegetación y sedimentos. Por otra parte y según lo observado, el pozo de inspección de la red de alcantarillado en mención, no se presenta daño ni flujo alguno (Ver Registro Fotográfico).

**Foto 2 y 3.** A unos 50 metros, en el costado oriental del sector donde se identificó el asentamiento brusco del terreno, se ubica una red de conducción de aguas lluvias conformada por dos (2) tubos de aproximadamente 50 centímetros de diámetro, que según la información aportada por personal del contratista de la Empresa de Acueducto y Alcantarillado de Bogotá - EAAB, conducen aguas desde predios a cargo de la Ladrillera Santafé S.A. y en el sector evaluado se encuentran aproximadamente a 1 metro de profundidad. Adicionalmente, se puede apreciar el sistema de captación de las aguas lluvias en el costado Sur oriental y la Colmatación del mismo, con basura, vegetación y otros elementos.

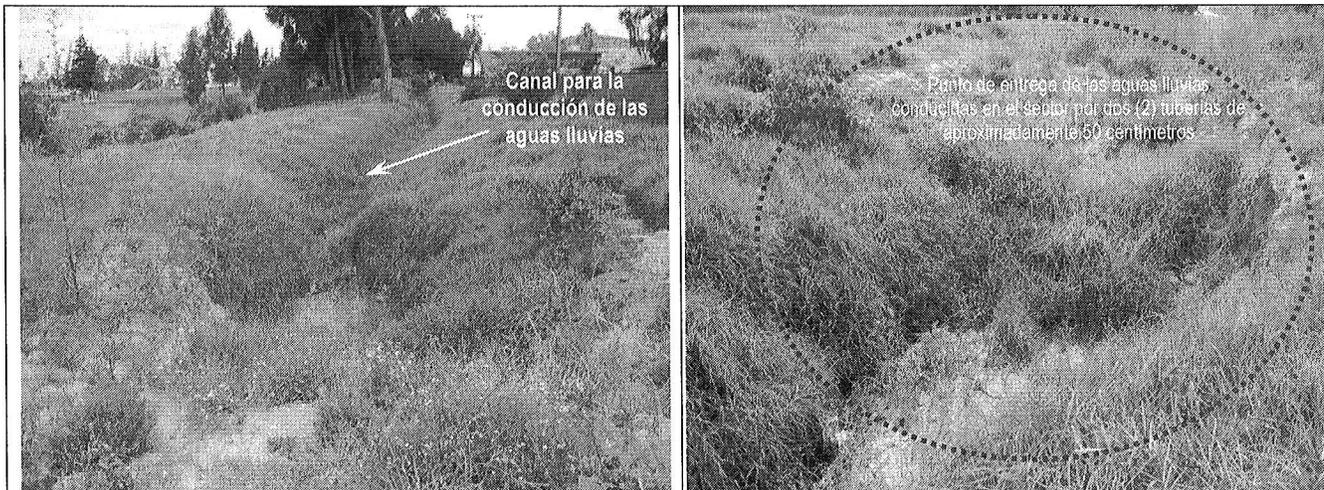
**Foto 4 y 5.** Aproximadamente a 70 metros del sector donde se identificó el asentamiento brusco del terreno y hacia el costado Norte oriental, se ubica el punto de entrega de las dos (2) tuberías de aproximadamente 50 centímetros, que según la información aportada por personal del contratista de la Empresa de Acueducto y Alcantarillado de Bogotá - EAAB, conducen aguas desde predios a cargo de la Ladrillera Santafé S.A. Según lo observado el punto de entrega se encuentra posiblemente obstruido por vegetación y suelo.

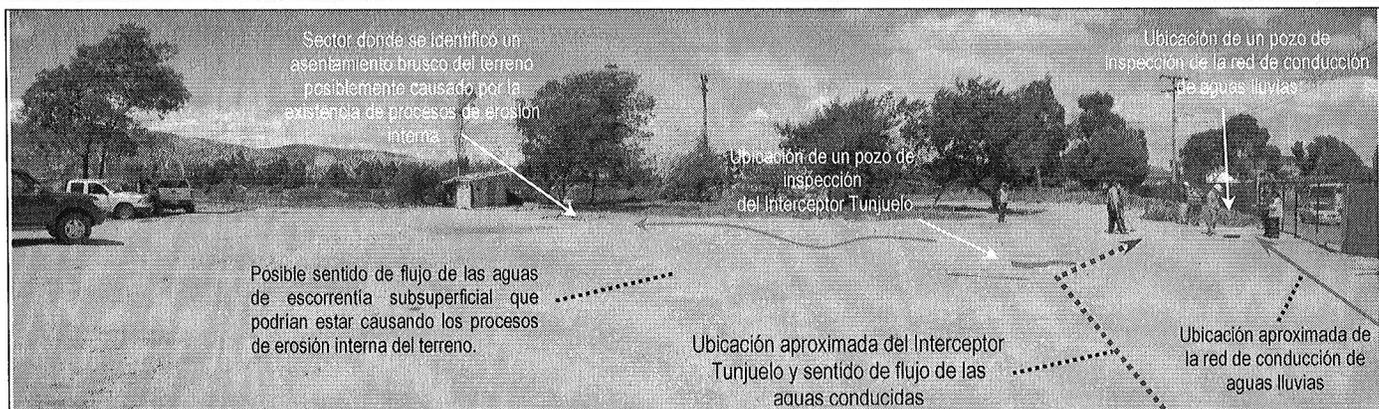
**Foto 6.** Se observa la ubicación aproximada del Interceptor Tunjuelo, la Avenida Caracas, el sector donde se identificó un asentamiento brusco del terreno, la red de alcantarillado que según la información aportada por personal del contratista de la Empresa de Acueducto y Alcantarillado de Bogotá - EAAB, conducen aguas desde predios a cargo de la Ladrillera Santafé S.A. y los pozos de inspección del interceptor y la red de conducción de aguas lluvias en concreto.

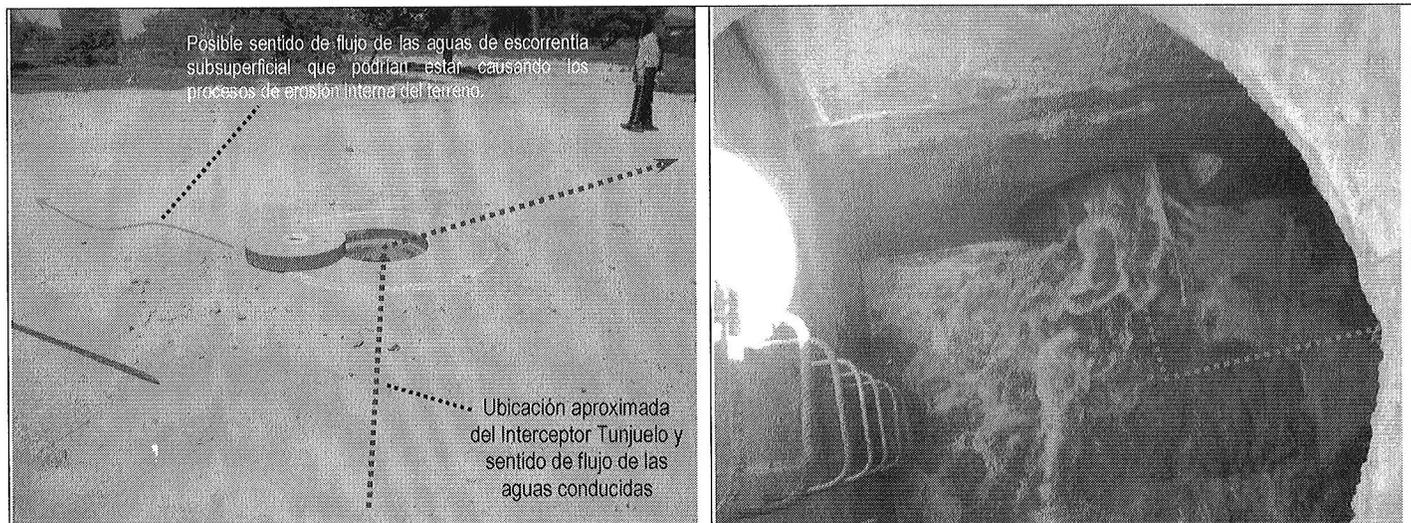
Con el propósito de identificar las posibles causas por las cuales se presenta el asentamiento brusco de la superficie del terreno, en compañía de representantes del Instituto de Desarrollo Urbano – IDU y del contratista de la Empresa de Acueducto de Alcantarillado de Bogotá – EAAB delegado para la construcción del Interceptor Tunjuelo en el sector evaluado, se realizó el retiro de la tapa del pozo de inspección identificado como “EAAB-08 36840”, sin encontrar daños visibles en el mismo, sin embargo se resalta que con base en la inspección visual realizada no es posible establecer si existen filtraciones en otros sectores del pozo o en sus puntos de conexión con las tuberías existentes y/o bajo la lamina de agua que discurre por el mismo (Ver Registro Fotográfico).

Possible sentido de flujo de las aguas de escorrentía subsuperficial que podrían estar causando los procesos de erosión interna del terreno.

Ubicación aproximada del Interceptor Tunjuelo y sentido de flujo de las aguas conducidas

**Foto 7 y 8.** En compañía de personal del contratista de la Empresa de Acueducto y Alcantarillado de Bogotá – EAAB, se realizó la inspección del pozo de inspección del Interceptor Tunjuelo, sin encontrar en sus sectores visibles fisuras y/o grietas que permitan la filtración de las aguas conducidas hacia el terreno, sin embargo se resalta que con base en la inspección visual realizada es imposible establecer si existen filtraciones en otros sectores del pozo de inspección, tal como en sus puntos de conexión con las tuberías que allí confluyen y/o bajo la lamina de agua que discurre por el mismo.

- ✓ A Empresa de Acueducto y Alcantarillado de Bogotá – EAAB, adelantar y/o tramitar el mantenimiento y revisión preventiva de todas las redes que en el sector evaluado se encuentran a su cargo, ubicadas al interior de la posible zona de influencia de los taludes de explotación minera activos e inactivos, contiguos a la Avenida Caracas, incluyendo el Interceptor Tunjuelo. Acciones a desarrollar con el propósito de identificar posibles fugas y/o prevenir las

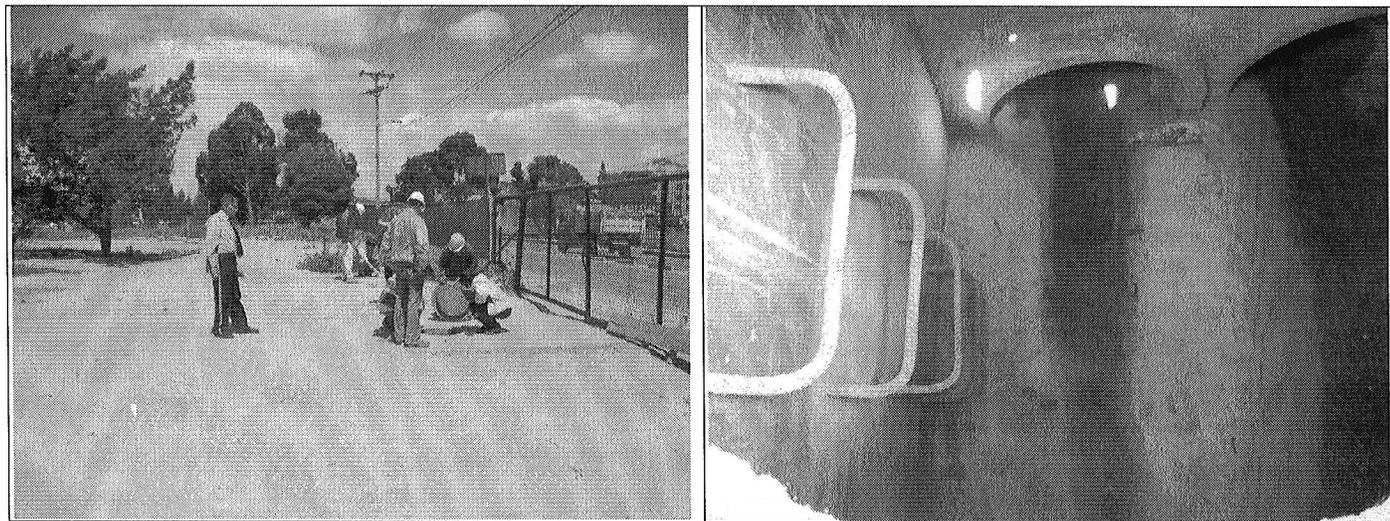
**Foto 9 y 10.** Al interior del pozo de inspección de la red de conducción de aguas lluvias conformada por dos (2) tubos de aproximadamente 50 centímetros de diámetro, que según la información aportada por personal del contratista de la Empresa de Acueducto y Alcantarillado de Bogotá - EAAB, conducen aguas desde predios a cargo de la Ladrillera Santafé S.A., no se identificaron daños, ni flujo de agua.

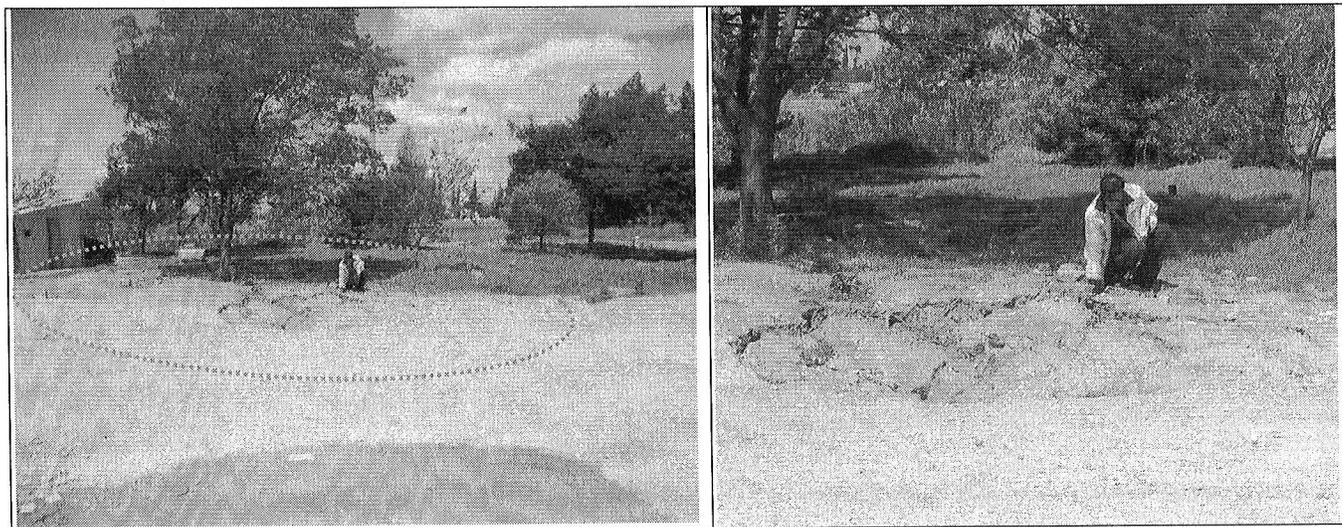
Se presentó el asentamiento brusco de la superficie del terreno en aproximadamente cincuenta (50) metros cuadrados, generando una depresión con forma elíptica de aproximadamente 60 cm en profundidad en su punto medio. Dicho asentamiento se localiza a unos 8 metros de las coronas de los taludes de explotación minera a cargo de la Fundación San Antonio en el sector donde se localiza la portería de acceso identificada con la nomenclatura Av. Caracas No. 63- 75 Sur y donde en años anteriores se encontraba emplazada el área de pesajes de volquetas, en dicho sector solo se ubica una caseta de celaduría que el momento de la verificación no presenta afectaciones relacionadas con el asentamiento identificado. Al momento de la verificación no se evidenciaron afectaciones que estén comprometiendo la funcionalidad y transitabilidad de las vías perimetrales internas pertenecientes a la Fundación San Antonio.

Con base en la inspección visual realizada se evidencio que el asentamiento brusco del terreno que se describió inicialmente se ubicada aproximadamente a doce (12) metros del pozo de inspección del Interceptor Tunjuelo (identificado como pozo "EAAB-08 36840"), según lo observado en el pozo de inspección se genera un cambio brusco en el sentido de flujo de las aguas conducidas, lo que podría facilitar los procesos de filtración de aguas a través de las paredes del pozo en comento. Adicionalmente, paralela a las redes del interceptor se encuentra una red de alcantarillado que según la información aportada por representantes del contratista de la Empresa de Acueducto de Alcantarillado de Bogotá – EAAB, delegado para la construcción del Interceptor Tunjuelo en el sector, conducen las aguas de escorrentía superficial provenientes de la Ladrillera Santafé S.A.; redes de alcantarillado que en aproximadamente 120 metros de su longitud se encuentran encausadas por dos (2) tubos de aproximadamente 50 centímetros de diámetro, ubicados aproximadamente a 1.5 metros bajo la superficie del terreno (Ver Registro Fotográfico).

Entre las posibles causas por las cuales se presentó el asentamiento brusco de la superficie del terreno en aproximadamente cincuenta (50) metros cuadrados, ubicados hacia la parte alta de los taludes de explotación minera a cargo de la Fundación San Antonio, esta la presencia de flujos de escorrentía subsuperficial en el sector que según lo observado podrían provenir de fugas de las redes del Interceptor Tunjuelo y/o de las redes de alcantarillado que según la información aportada por representantes del contratista de la Empresa de Acueducto de Alcantarillado de Bogotá – EAAB, delegado para la constitución del Interceptor Tunjuelo en el sector, provienen de predios de la Ladrillera Santafé S.A., situación que con base en la inspección visual no fue posible comprobar.

**Foto 12 y 13.** Se observa el sector donde se presentó el asentamiento del terreno, posiblemente por procesos de erosión subsuperficial del mismo.

- ✓ A la Fundación San Antonio, se le recomienda adelantar un monitoreo y/o control topográfico de los taludes de explotación minera a su cargo y localizados en el área de influencia de los asentamientos identificados, con una periodicidad tal que se garantice un margen de tiempo para una operación adecuada y oportuna en caso de observarse movimientos en éstos. Acciones a desarrollar con el objeto de evaluar y definir las acciones inmediatas que se consideren pertinentes.

- ✓ Se resalta que con base en la inspección visual realizada en campo **NO** es posible precisar la causa y/o causas reales del asentamiento brusco identificado en el sector evaluado, razón por la cual de comprobarse por parte de la Empresa de Acueducto y Alcantarillado de Bogotá – EAAB, que sus redes bajo ninguna condición probable de flujo pueden presentar fugas que dadas las características locales del terreno puedan generar los asentamientos identificados, se recomienda a la Fundación San Antonio, adelantar los estudios técnicos de detalle que permitan identificar la causa y/o causas reales por las cuales se generan los asentamientos descritos en este Diagnóstico Técnico, así como las medidas de mitigación y corrección que se consideren pertinentes, con el fin de evitar que se genere riesgo público en el sector.

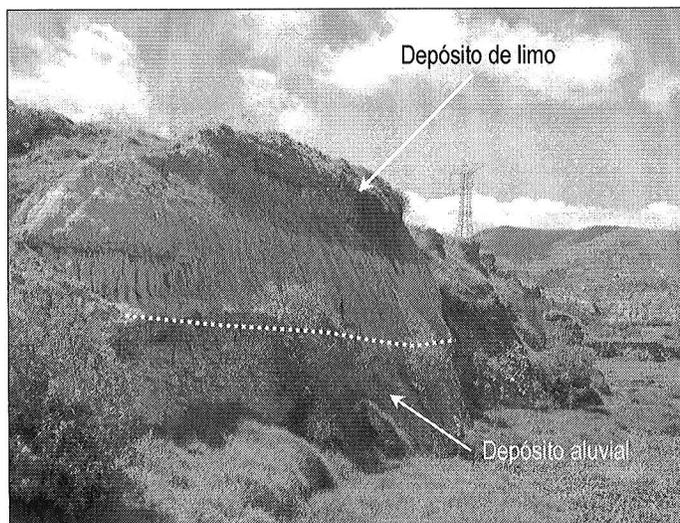
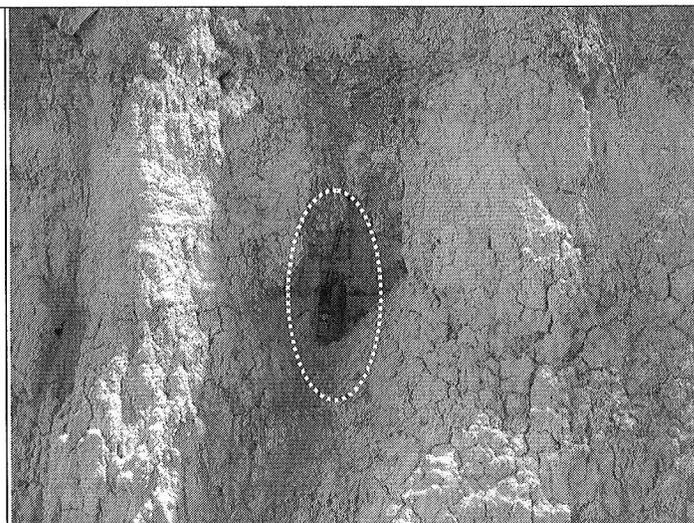
**Foto 14 y 15.** En el sector evaluado aflora en superficie un estrato de limo de aproximadamente 3 de espesor, subyacente por un depósito aluvial de gran espesor. Según lo observado el estrato de limo es altamente susceptible a presentar erosión por el flujo de escorrentía superficial y subsuperficial.

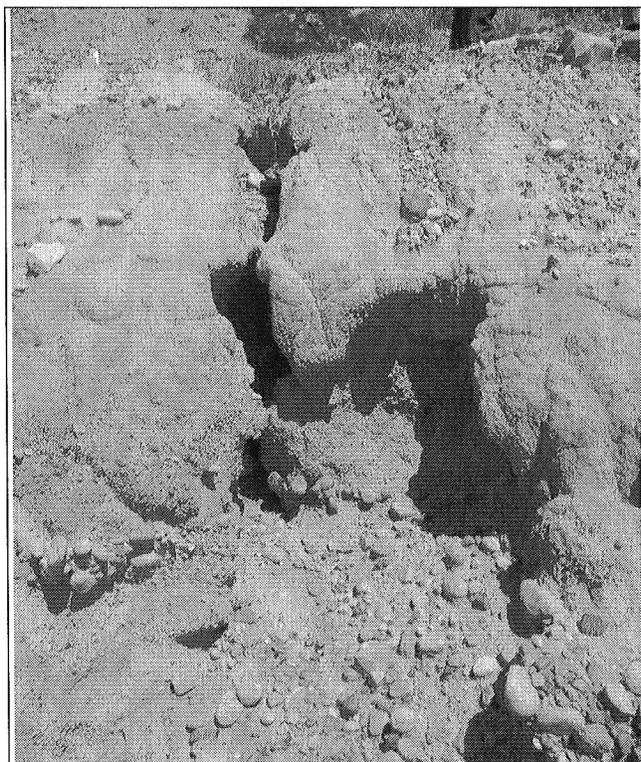
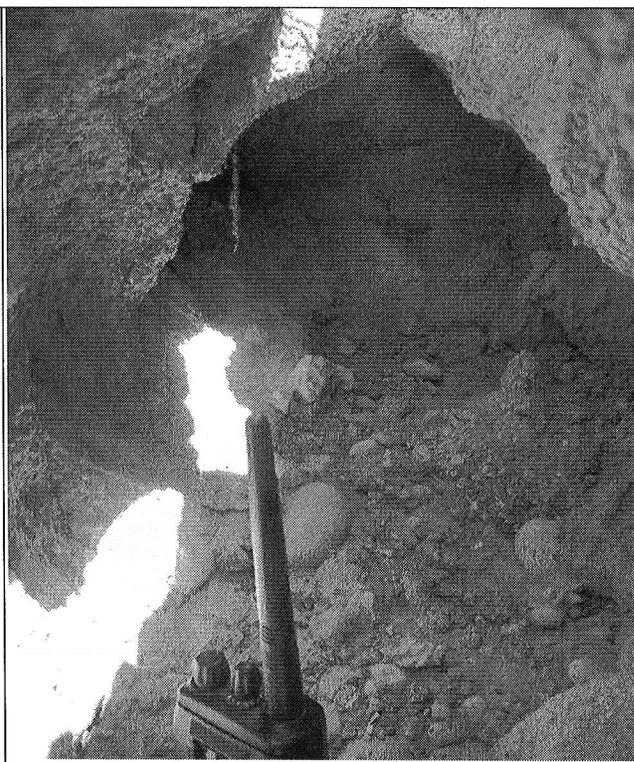
**Foto 16 y 17.** En el sector se observan surcos y cavidades que según lo observado han sido generadas por el flujo de aguas de escorrentía superficial y subsuperficial.
