<h2>DIAGNÓSTICO TÉCNICO</h2>	Código:	GAR- FT - 03
		Versión:	01
		Código documental:

**DIAGNÓSTICO TÉCNICO DI-4376**  
**SUBDIRECCIÓN DE EMERGENCIAS**  
**COORDINACIÓN DE ASISTENCIA TÉCNICA**  
**EVENTO SIRE 102650**

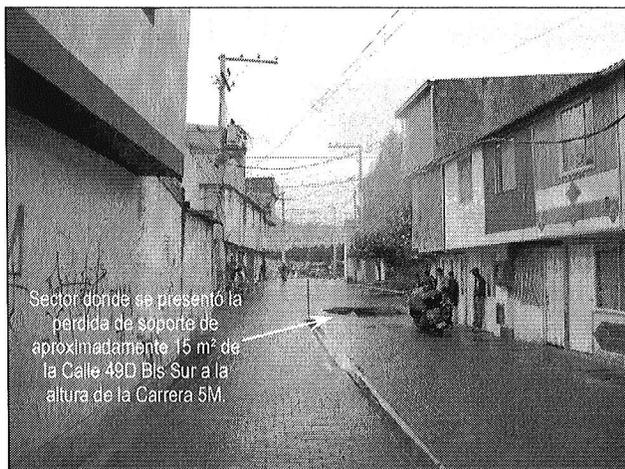
Entre las posibles causas por las cuales se presentó la pérdida del suelo de soporte en aproximadamente 15 metros cuadrados de la superficie de rodadura de la Calle 49D Bis Sur a la altura de la Carrera 5M, esta la presencia de flujos de escorrentía subsuperficial que han generado la erosión interna del terreno; flujos de escorrentía posiblemente derivados de la existencia de fugas en las redes de alcantarillado del sector a cargo de la Empresa de Acueducto y Alcantarillado de Bogotá – EAAB, situación que con base en la inspección visual no es posible comprobar.

Sector donde se presentó la pérdida de soporte de aproximadamente 15 m<sup>2</sup> de la Calle 49 D Bis Sur a la altura de la Carrera 5M.

**Foto 1.** Vista general del sector de la Calle 49 D Bis Sur a la altura de la Carrera 5M. En este sector se presentó la pérdida del suelo de soporte de aproximadamente 15 metros cuadrados de la superficie de rodadura de la Calle 49 D Bis Sur, tras lo cual se presentó el asentamiento brusco de un poste de alumbrado público a cargo de CODENSA.

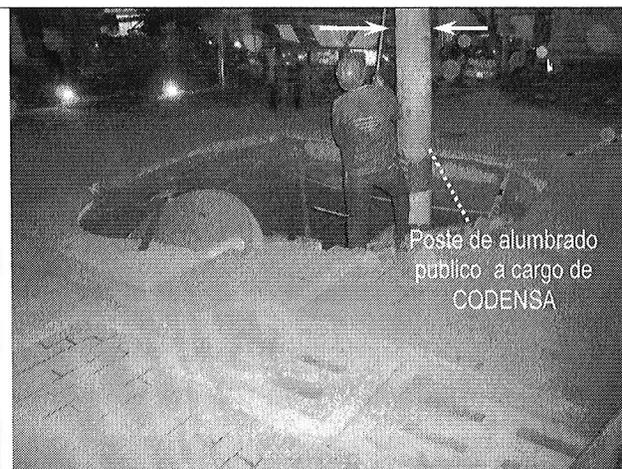
Poste de alumbrado público a cargo de CODENSA

**Foto 2.** Se observa el poste de alumbrado público a cargo de CODENSA, el cual según lo observado presentó un asentamiento brusco de aproximadamente 0.7 metros. Asentamiento, posiblemente causado por la falla del suelo de cimentación, posiblemente detonada por la erosión interna del terreno generada por flujos de escorrentía subsuperficial.

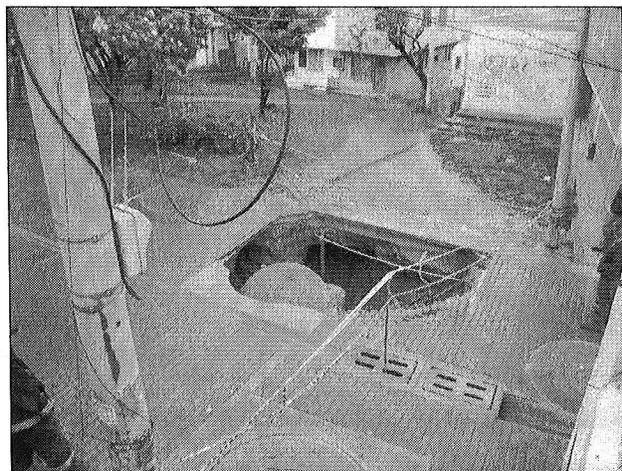
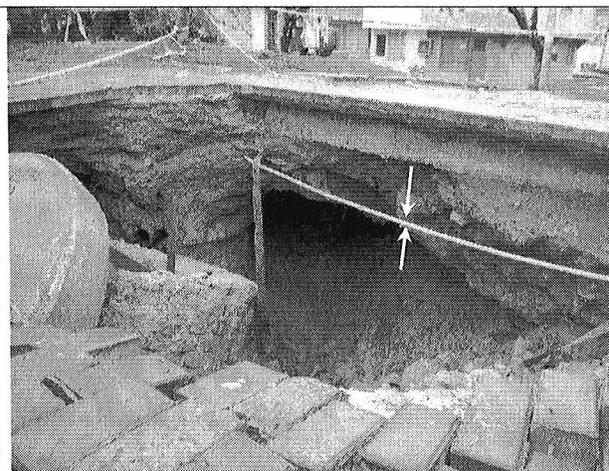
**Foto 3 y 4.** Se observa el sector de aproximadamente 15 metros cuadrados de la Calle 49D Bis Sur a la altura de la Carrera 5M, que según lo observado presentó pérdida de su suelo de cimentación, generado posteriormente el colapso de la cobertura en adoquín en la vía en concreto y el asentamiento brusco de un poste de alumbrado público a cargo de CODENSA. Adicionalmente se observa la distribución espacial de los pozos de inspección a cargo de la Empresa de Acueducto y Alcantarillado de Bogotá – EAAB y una red expuesta de aproximadamente tres cuartos de pulgada a cargo de GAS NATURAL.

- Solicitud por medio de la Red Distrital de Emergencias de Bogotá, del apoyo de la Empresa de Acueducto y Alcantarillado de Bogotá, con el propósito de que la misma adelantará la reparación y mantenimiento de emergencia de sus redes de alcantarillado ubicadas en el sector de la Calle 49 D Bis Sur a la altura de la Carrera 5M, Sector Catastral Los Molinos del Sur de la Localidad de Rafael Uribe Uribe; redes que según lo observado presentaron el desacople de un pozo de inspección identificado como "EAAB-04 17970" y abundantes fugas cuyas aguas vertidas podrían degradar rápidamente las condiciones de estabilidad del sector.

- Solicitud por intermedio de la Red Distrital de Emergencias de Bogotá, del apoyo de GAS NATUARAL para que desde su competencia realizará la evaluación de una red de conducción de Gas a su cargo que se encontraba expuesta podría presentar compromiso por el eventual desprendimiento de material desde la corona de los taludes generados el sector.
