**DIAGNÓSTICO TÉCNICO No. DI-4378**  
**SUBDIRECCIÓN DE EMERGENCIAS**  
**COORDINACIÓN DE ASISTENCIA TÉCNICA**  
**RAD FOPAE No. 2009ER15775**

<b>DIRECCIONES:</b>	Carrera 19A No. 63-10 Sur Calle 63 Sur No. 18T-09	<b>ÁREA DIRECTA:</b>	1400 m <sup>2</sup>				
<b>BARRIO:</b>	Acacias Sur	<b>POBLACIÓN ATENDIDA:</b>	11				
<b>UPZ:</b>	66 – San Francisco	<b>FAMILIAS</b>	4	<b>ADULTOS</b>	8	<b>NIÑOS</b>	3
<b>LOCALIDAD:</b>	19 – Ciudad Bolívar	<b>PREDIOS EVALUADOS</b>	2				
<b>CHIP</b>	-----	<b>DOCUMENTO REMISORIO</b>	CR-7452

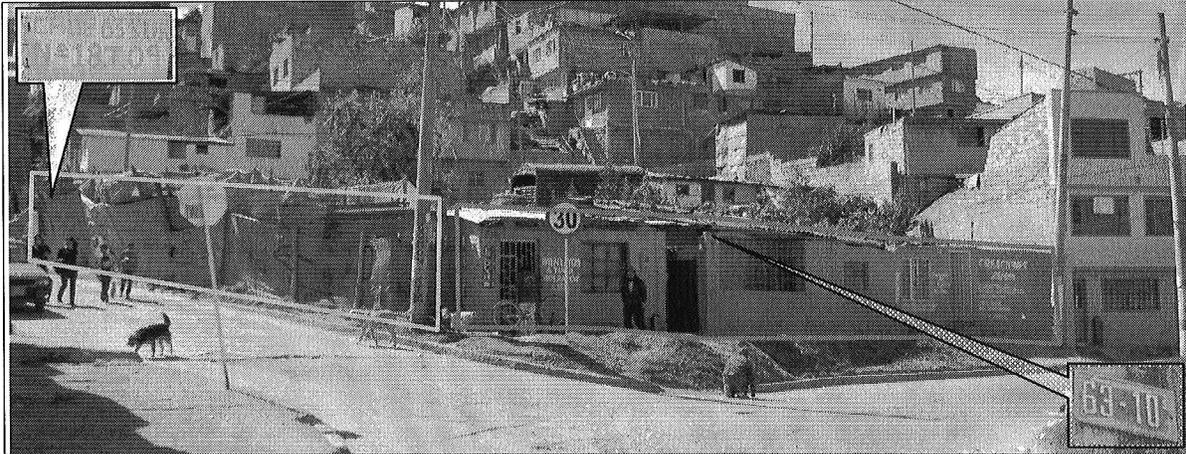
El día 2 de diciembre de 2009, personal de la Coordinación de Asistencia Técnica de la Dirección de Prevención y Atención de Emergencias – DPAAE, realizó visita técnica al sector donde se encuentran emplazados los predios de la Carrera 19A No. 63-10 Sur y la Calle 63 Sur No. 18T-09 en el Barrio Acacias Sur de la Localidad de Ciudad Bolívar, encontrando que los mismos se encuentran hacia la parte baja de una ladera de pendiente baja ( $\beta \approx 30^\circ$ ), en un sector densamente consolidado que cuenta con vías pavimentadas y redes de servicios públicos en el cual no se evidenció la existencia de fenómenos de remoción en masa activos de carácter general ni local (Ver fotografía 1).

**Foto 1.** Vista general del sector evaluado y ubicación de los predios de la Carrera 19A No. 63-10 Sur y la Calle 63 Sur No. 18T-09 en el Barrio Acacias Sur de la Localidad de Ciudad Bolívar.

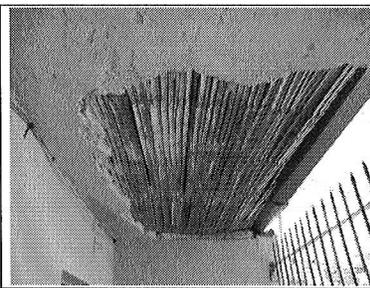
(Ver fotografía 3), afectaciones posiblemente relacionadas con la falta de mantenimiento de la estructura y las deficiencias constructivas presentes en la misma, asociadas con la carencia de elementos estructurales de confinamiento y amarre como vigas y columnas.

**Foto 3.** Desprendimientos de mortero en el cielorraso al interior de la vivienda ubicada en la Carrera 19A No. 63-10 Sur.

- Se recomienda adelantar por parte de la señora Francia Bacarés Gonzáles, responsable y/o propietario del predio ubicado en Carrera 19A No. 63-10 Sur, el mantenimiento preventivo correspondiente, con el propósito de garantizar durante la vida útil del inmueble, las condiciones adecuadas para su uso.

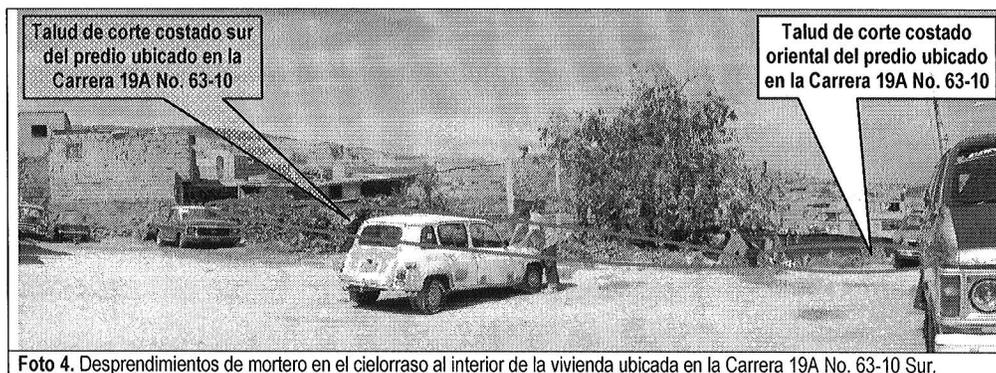
**Foto 4.** Desprendimientos de mortero en el cielorraso al interior de la vivienda ubicada en la Carrera 19A No. 63-10 Sur.

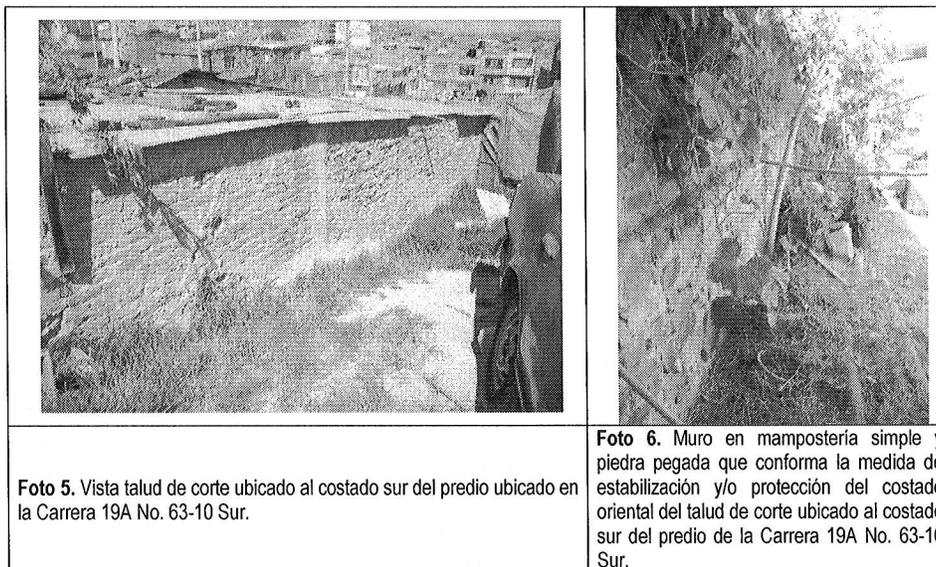
De igual manera, con base en la inspección visual se observó la existencia de dos (2) taludes de corte ubicados tanto al costado sur como al costado oriental del predio de la Carrera 19A No. 63-10 Sur, los cuales fueron adelantados de manera antrópica, posiblemente con el objeto de adecuar el terreno y realizar el emplazamiento de la estructura anteriormente descrita (Ver fotografía 4); con respecto al talud del costado oriental, el mismo tiene una longitud de aproximadamente 5m, con una altura cercana a los 1.7m e inclinación de tendencia vertical ( $\beta \approx 90^\circ$ ) el cual carece de medidas de estabilización y/o protección, así como también de sistemas para el manejo del drenaje superficial y subsuperficial, cabe tener en cuenta que al momento de la visita técnica no se observó ningún tipo de patología en el terreno (grietas de tracción, desprendimientos de material, etc) que sugieran la presencia de fenómenos de remoción en masa activos en dicha área (Ver fotografía 5).

Con respecto al talud de corte ubicado al costado sur del predio de la Carrera 19A No. 63-10 Sur, el mismo se encuentra a una distancia entre 1.8m y 2.2m con respecto a los muros de cerramiento perimetral de la vivienda en comento, contando con una longitud de aproximadamente 30m, altura cercana a los 1.7m e inclinación de tendencia vertical ( $\beta \approx 90^\circ$ ), el cual presenta como medida de estabilización parcial, en una franja de aproximadamente 15m de su costado oriental, un muro en piedra pegada y mampostería simple (Ver fotografía 6), careciendo de sistemas para el manejo del drenaje superficial y subsuperficial; se destaca, que con base en la inspección visual se evidenció la presencia de tres (3) sectores, ubicados en el área del talud de corte que carece de medidas de estabilización y/o protección (costado occidental), en los cuales se evidencian desprendimientos antiguos de material (Ver fotografías 7 y 8).

**Foto 5.** Vista talud de corte ubicado al costado sur del predio ubicado en la Carrera 19A No. 63-10 Sur.

**Foto 6.** Muro en mampostería simple y piedra pegada que conforma la medida de estabilización y/o protección del costado oriental del talud de corte ubicado al costado sur del predio de la Carrera 19A No. 63-10 Sur.

- De igual forma, en el caso de no existir restricciones y/o condicionamientos al uso del suelo para el predio de la Carrera 19A No. 63-10 Sur, se recomienda al responsable y/o responsables del mismo, implementar adecuadas medidas de estabilización y estructuras de contención en los taludes de corte ubicados en los costados sur y oriental del predio en comento, mediante la implementación de obras de protección geotécnica, las cuales deberán contar con sistemas de drenaje para la evacuación de las aguas superficiales y subsuperficiales, con el fin de garantizar la estabilidad de los mismos y de la vivienda donde habita la señora Francia Bacarés Gonzáles y su familia.

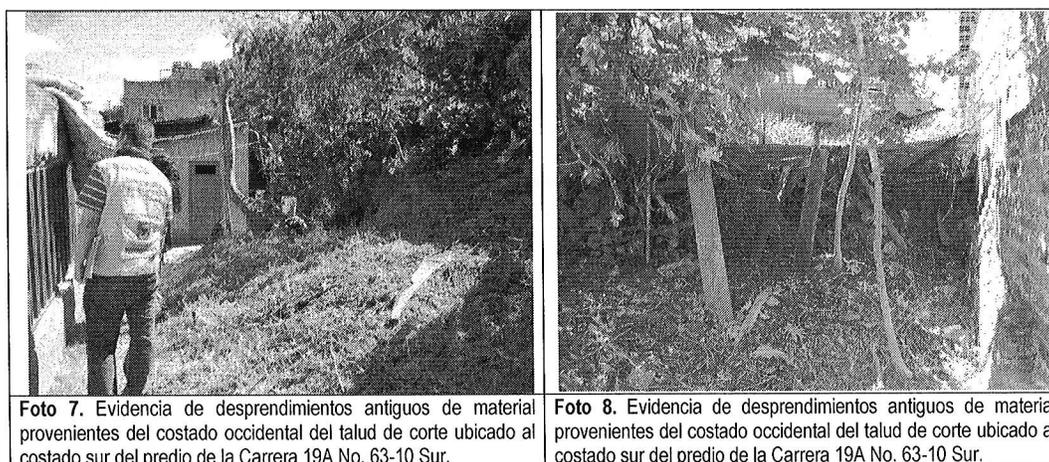
Cabe destacar que hacia la parte alta (corona) de los dos (2) taludes de corte anteriormente mencionados se encuentra un lote vacío, el cual es destinado como área de parqueadero para automotores, situación por la cual y debido a la evidencia de antiguos desprendimientos de material provenientes del talud de corte del costado sur, se recomendó la restricción de uso en una franja de aproximadamente 30m de longitud por 3m de ancho, con el objeto de prevenir un avance en los fenómenos de remoción en masa anteriormente mencionados, avance que podría presentarse por un incremento en las cargas que soportan los mismos y verse potencializado en el caso de presentarse cargas dinámicas (sismo u otros), así como también por fuertes precipitaciones que saturarían el material que conforma los mismos, generando una disminución en las propiedades geomecánicas de los mismos, comprometiendo no solo las condiciones de estabilidad y seguridad de los automotores que parquean en dicho sector, sino también las condiciones de habitabilidad, estabilidad y seguridad de las unidades habitacionales emplazadas en la parte baja (pata) de dichos taludes de corte, en el predio de la Carrera 19A No. 63-10 Sur.

**Foto 7.** Evidencia de desprendimientos antiguos de material provenientes del costado occidental del talud de corte ubicado al costado sur del predio de la Carrera 19A No. 63-10 Sur.

**Foto 8.** Evidencia de desprendimientos antiguos de material provenientes del costado occidental del talud de corte ubicado al costado sur del predio de la Carrera 19A No. 63-10 Sur.

- Es posible que se presente un avance en los desprendimientos de material provenientes de los taludes de corte ubicados al costado sur y oriental del predio de la Carrera 19A No. 63-10 Sur, situación que podría presentarse por un incremento en las cargas que soportan los mismos y verse potencializado en el caso de presentarse cargas dinámicas (sismo u otros), así como también por fuertes precipitaciones que saturarían el material que conforma los mismos, generando una disminución en las propiedades geomecánicas de los mismos, comprometiendo no solo las condiciones de estabilidad y seguridad de los automotores que parquean en dicho sector, sino también las condiciones de habitabilidad, estabilidad y seguridad de las unidades habitacionales emplazadas en la parte baja (pata) de dichos taludes de corte, en el predio de la Carrera 19A No. 63-10 Sur.
