ALCALDÍA MAYOR DE BOGOTÁ D.C. Fondo Prevención y Atención Emergencias	DIAGNÓSTICO TÉCNICO	Código:	GAR- FT - 03
		Versión:	01
		Código documental:

DIAGNÓSTICO TÉCNICO No. DI-4379
SUBDIRECCIÓN DE EMERGENCIAS
COORDINACIÓN DE ASISTENCIA TÉCNICA
RADICADO FOPAE # 2009ER14554

DIRECCIÓN:	- Calle 96 No. 13-40 - Proyecto urbanístico Akori Carrera 13 No. 96-25 / 31 / 51	ÁREA DIRECTA:	1000 m ²				
BARRIO:	Chicó Norte II	POBLACIÓN ATENDIDA:	80				
UPZ:	97 – Chicó Lago	FAMILIAS	80	ADULTOS	80	NIÑOS	0
LOCALIDAD:	2 – Chapinero	PREDIOS EVALUADOS	4				
CHIP	- AAA0092SJOE - AAA0092SKHK - AAA0092SKEP - AAA0092SKDE	DOCUMENTO REMISORIO	CR-7454

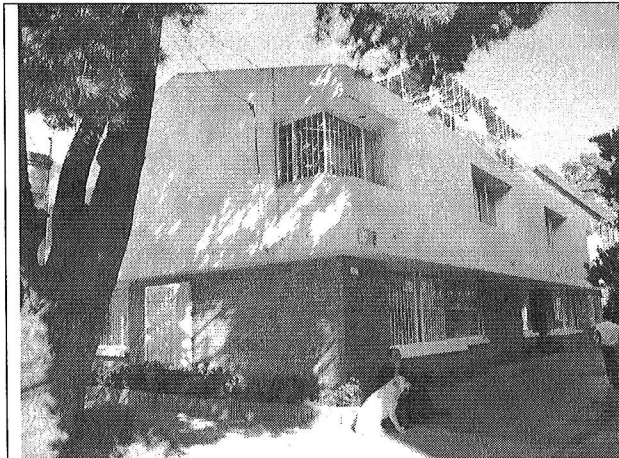
En la actualidad no se identificaron daños o afectaciones en la vivienda emplazada en el predio de la Calle 96 No. 13-40 en el barrio Chicó Norte II de la Localidad de Chapinero.

En el predio esquinero de la Calle 96 No. 13-40 se emplaza una vivienda de dos (2) niveles con una edad estimada de 35 años, sistema estructural muros de carga en mampostería simple algunos de los cuales presentan hasta 35 cm de espesor, losa de entrepiso en concreto reforzado y cubierta en teja ondulada de asbesto-cemento (Fotografías 1 y 2). La vivienda presenta las deficiencias de diseño típicas de su época de construcción y sistema estructural, relacionadas con la carencia de elementos de concreto reforzado como vigas y columnas de amarre. La vivienda presenta uso de oficinas, albergando las instalaciones de la empresa Técnicas Financieras S.A.

Foto 1. Vivienda de la Calle 96 No. 13-40.

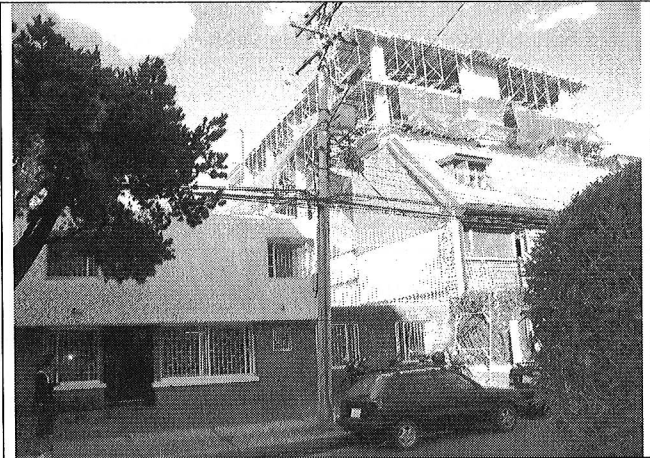
De acuerdo con lo informado en campo por el señor Pablo Cendales, representante de Técnicas Financieras S.A. y el registro fotográfico que acompaña el radicado 2009ER14554, el costado oriental de la vivienda se vio afectado por

agrietamientos en muros, de hasta 3 mm de abertura, situación que no fue posible corroborar con base en la inspección visual. Según lo informado, dichas afectaciones fueron resanadas hacia mediados del mes de noviembre, al parecer por los responsables del proyecto urbanístico Akori, que se desarrolla dentro de la misma manzana. Al momento de la visita técnica no se apreciaron daños o afectaciones que puedan traducirse en compromisos en la estabilidad estructural o en la habitabilidad de la vivienda de la Calle 96 No. 13-40 ante cargas normales de servicio.

Foto 2. Vista del costado oriental de la vivienda de la Calle 96 No. 13-40. Al fondo, el proyecto urbanístico Edificio Akori.

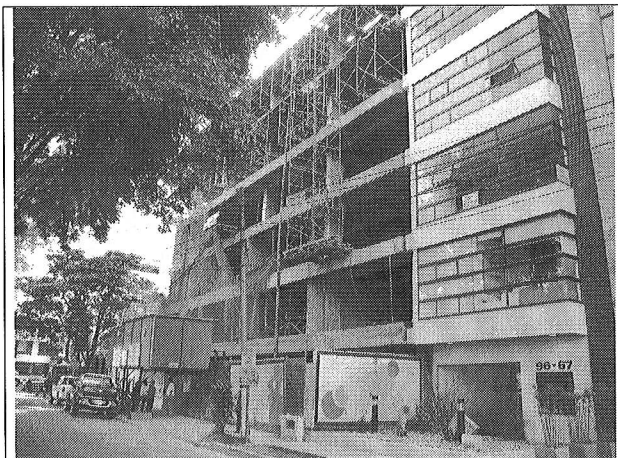
En los predios de la Carrera 13 No. 96-25 / 31 / 51, se desarrolla el proyecto urbanístico Edificio Akori, consistente en un edificio de oficinas de seis (6) niveles y dos (2) sótanos de parqueaderos, con sistema estructural aporticado en concreto reforzado, entepiso en losa de concreto aligerada y muros perimetrales en mampostería (Fotografías 2 y 3). Al momento de la visita técnica se apreció que se adelantaba la preparación de formaletas para el vaciado de la losa de cubierta. La edificación es desarrollada por la firma Signos Arquitectura, con el Arquitecto Francisco Aguilera como director del proyecto (Fotografía 4).

Foto 3. Vista del proyecto urbanístico Edificio Akori, que se desarrolla en los predios de la Carrera 13 No. 96-25 / 31 / 51.

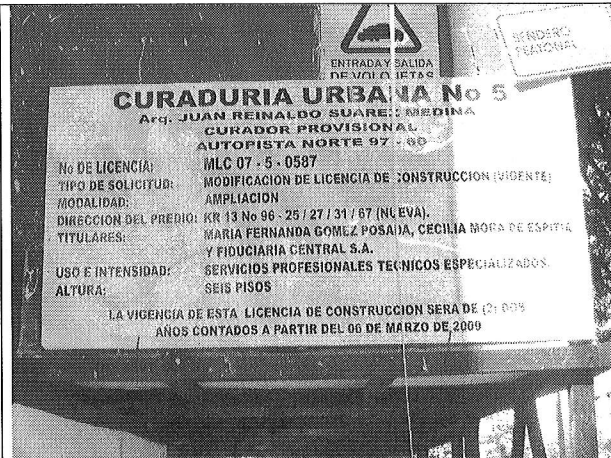
Foto 4. Vaya informativa de las actividades de construcción que se desarrollan en los predios de la Carrera 13 No. 96-25 / 31 / 51.
