**DIAGNÓSTICO TÉCNICO DI - 4380**  
**SUBDIRECCIÓN DE EMERGENCIAS**  
**COORDINACIÓN DE ASISTENCIA TÉCNICA**  
**EVENTO SIRE 102973**

Se presentó el colapso del 75% del área total del mezzanine de aproximadamente 100 m<sup>2</sup> de área, que se localiza a 3 m de altura, hacia la parte frontal izquierda de la bodega emplazada en el predio de la Transversal 78 C # 6 D - 27, Barrio Pio XII de la Localidad de Kennedy.

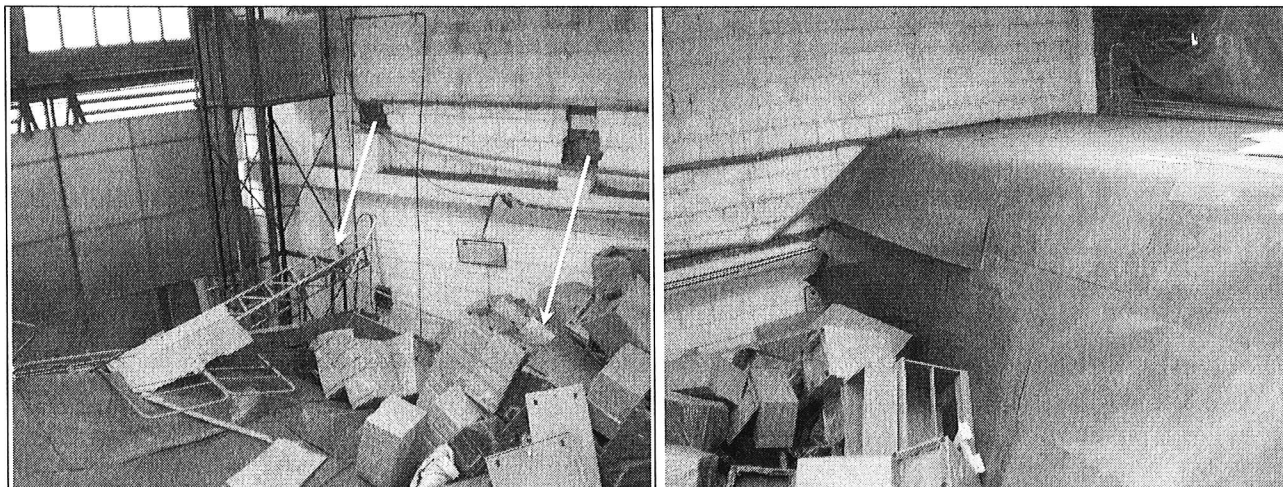
Al realizar la inspección visual, se observaron altas deflexiones en el centro de luz y pérdida de apoyo en las vigas de celosía metálica que conformaban la estructura de soporte del mezzanine que colapsó. Adicionalmente se observó un gran número de muebles de escritorio apilados en la parte alta del mezzanine afectado.

Entre las posibles causas por las cuales se presentó el colapso del 75% de mezzanine localizado en la parte frontal izquierda de la bodega mencionada están: deflexión excesiva por de las vigas en celosía metálica que soportaban el mezzanine por posible exceso de carga sobre el mismo y pérdida de apoyo de las vigas en celosía que soportaban el mezzanine por deflexión excesiva de las mismas y falta de mantenimiento periódico adecuado en general, factores que no se pueden determinar por medio de inspección visual.

**Fotografía 1 y 2.** Colapso del 75% del área total del mezzanine de aproximadamente 100 m2 de área, que se localiza a 3 m de altura, hacia la parte frontal izquierda de la bodega emplazada en el predio de la Transversal 78 C # 6 D - 27, Barrio Pio XII de la Localidad de Kennedy.

- ✓ En el caso de no existir restricciones y/o condicionamientos al uso del suelo para el predio de la Transversal 78 C # 6 D - 27, se recomienda al responsable y/o responsables del predio, implementar acciones para el retiro controlado de escombros, el mantenimiento, reforzamiento y/o mejoramiento de la calidad de la(s) edificación(es), lo cual debe ser ejecutado con el apoyo de personal idóneo, garantizando que se cumplan los requerimientos establecidos en la Ley 400 de 1997 (Decreto 33 de 1998, Norma Colombiana de Diseño y Construcción Sismo Resistente), de acuerdo con la normatividad vigente para el barrio, para lo cual se deben tramitar los permisos y licencias respectivos. Esto con el propósito de garantizar durante la vida útil de la edificación, las condiciones adecuadas para su uso.

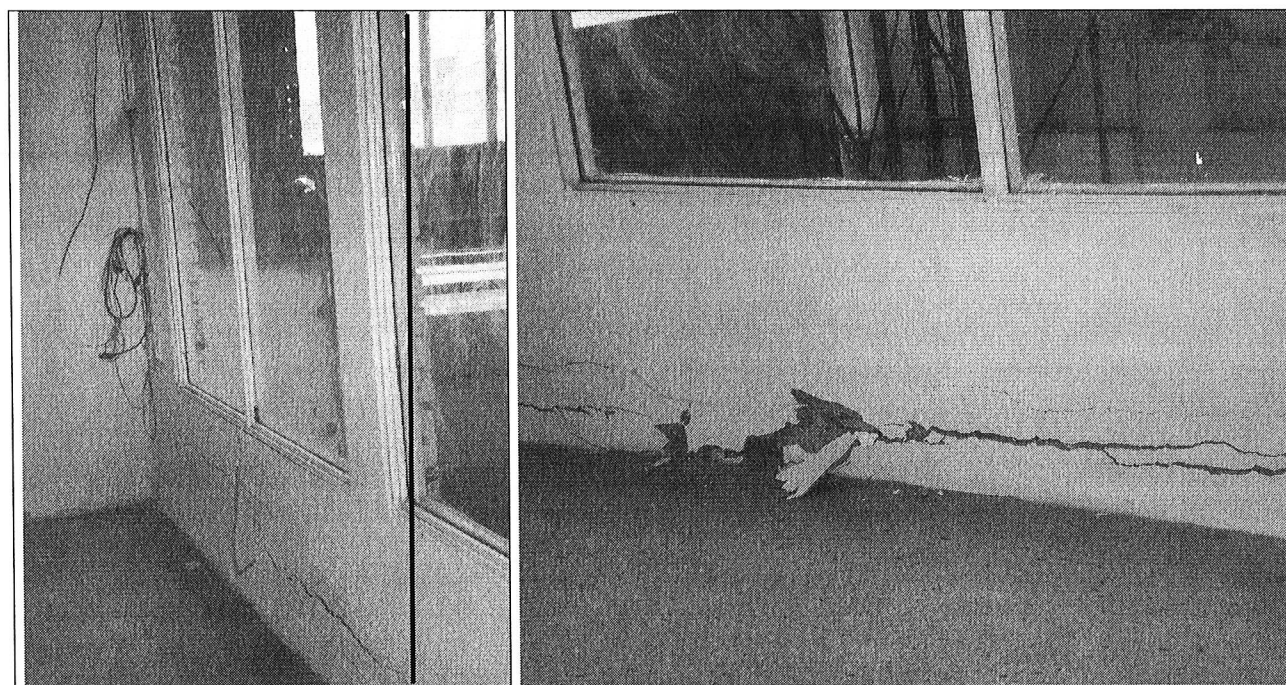
Por otra parte, se observó pérdida de verticalidad leve de los muros del segundo nivel del sector de oficinas del costado derecho, contiguo al mezzanine afectado y agrietamiento continuo fuerte de tendencia horizontal y aberturas entre 2 cm y 3 cm, sobre la parte baja de los mismos muros, ver registro fotográfico.

**Fotografía 3 y 4.** Se observó pérdida de verticalidad leve de los muros del segundo nivel del sector de oficinas, contiguos al mezzanine afectado y agrietamiento continuo fuerte de tendencia horizontal y aberturas entre 2 cm y 3 cm, sobre la parte baja de los mismos muros predio de la Transversal 78 C # 6 D - 27.

- ✓ Caída de alguno de los elementos inestables que quedaron en pie, incluyendo los muros del segundo nivel del sector de oficinas, de la bodega emplazada en el predio de la Transversal 78 C # 6 D - 27, Barrio Pio XII de la Localidad de Kennedy.
- ✓ Colapso parcial o total de los muros del segundo nivel del sector de oficinas, contiguos al mezzanine afectado en la bodega del predio de la Transversal 78 C # 6 D - 27, Barrio Pio XII de la Localidad de Kennedy, los cuales presentan pérdida de verticalidad leve de los muros del segundo nivel del sector de oficinas, contiguos al mezzanine afectado y agrietamiento continuo fuerte de tendencia horizontal y aberturas entre 2 cm y 3 cm, sobre la parte baja.

- ✓ Al responsable y/o responsables del predio de la Transversal 78 C # 6 D - 27, Barrio Pio XII de la Localidad de Kennedy, mantener la restricción parcial de uso del área del primer nivel a doble altura de la parte posterior y lateral izquierda y de las oficinas del segundo nivel en las que se observó el agrietamiento de los muros del costado izquierdo, hasta que se garantice la estabilidad estructural de todos los elementos afectados y de los elementos inestables producto del colapso, y hasta garantizar una ruta de acceso segura a los espacios restringidos, acciones que deben ser asesoradas por personal idóneo.
