| | <h2>DIAGNÓSTICO TÉCNICO</h2> | Código: | GAR- FT - 03 |

DIAGNÓSTICO TÉCNICO DI - 4401
SUBDIRECCIÓN DE EMERGENCIAS
COORDINACIÓN DE ASISTENCIA TÉCNICA
RAD FOPAE – 2009ER16735

| DIRECCIÓN: | Carrera 20 # 54 - 27 | ÁREA DIRECTA: | 300 m ² | | |

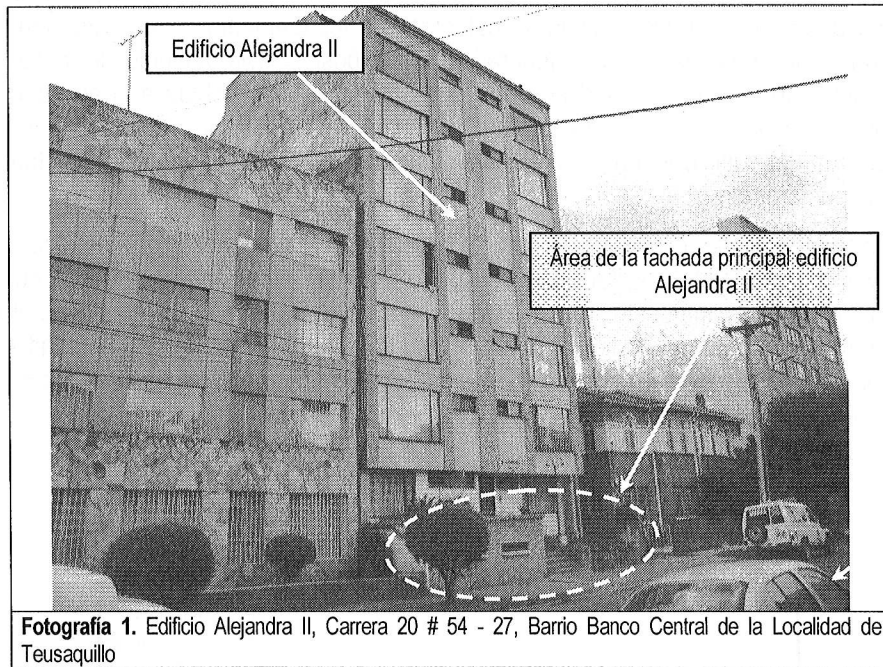
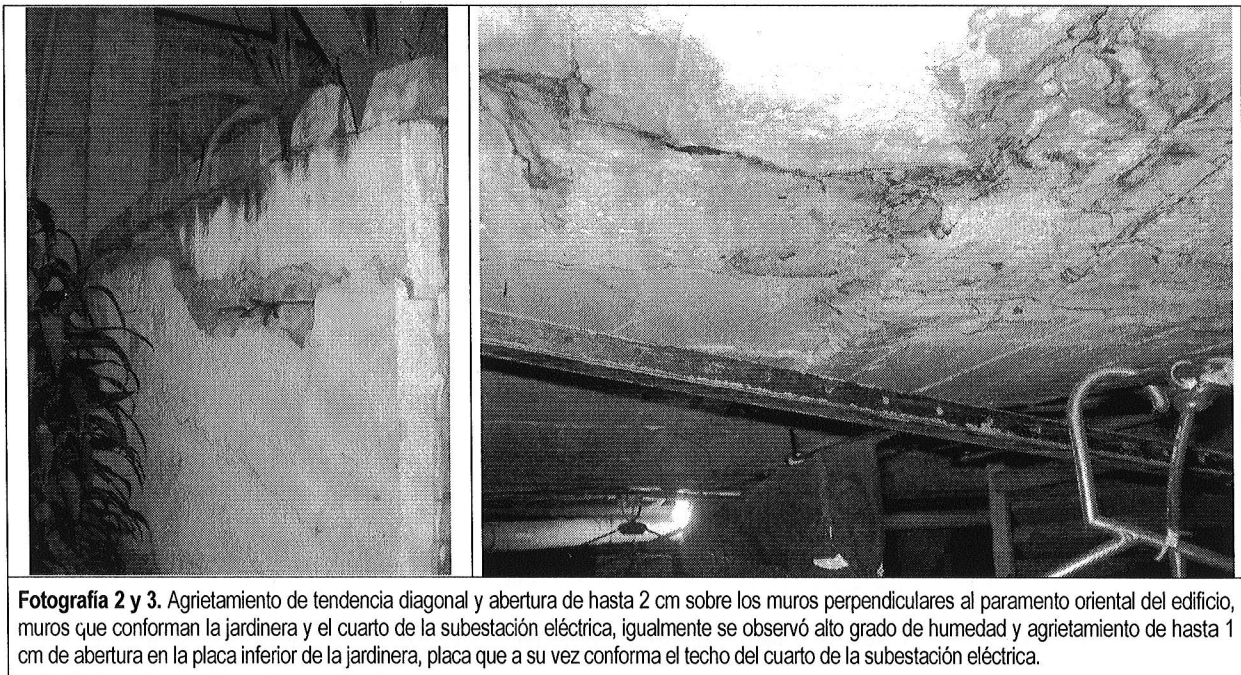
Al realizar la inspección de la edificación, el mayor nivel de daño se observó en los elementos que conforman la fachada principal del edificio Alejandra II. De esta manera se identificó agrietamiento de tendencia diagonal y abertura de hasta 2 cm sobre los muros perpendiculares al paramento oriental del edificio, muros que conforman la jardinera y el cuarto de la subestación eléctrica, igualmente se observó alto grado de humedad y agrietamiento de hasta 1 cm de abertura en la placa inferior de la jardinera, placa que a su vez conforma el techo del cuarto de la subestación eléctrica.

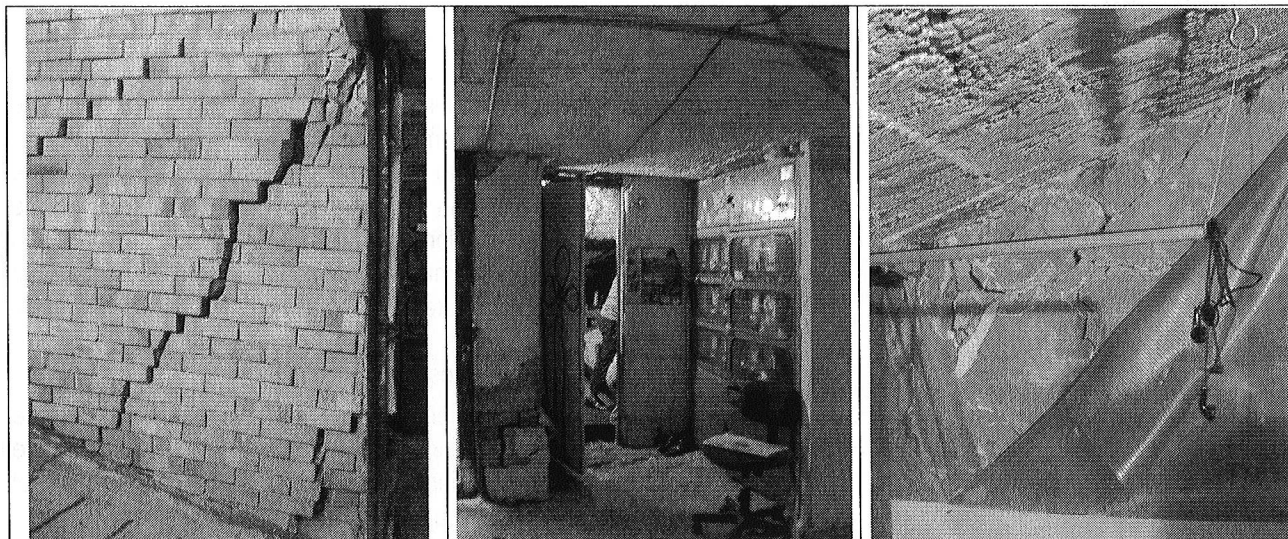
También se identificó agrietamiento de tendencia diagonal y abertura de hasta 3 cm, acompañado de aplastamiento de algunos ladrillos, en los muros que encierran el espacio bajo la escalera donde habita el vigilante del edificio, al igual que sobre el muro del costado derecho de la rampa de acceso al semisótano. Adicionalmente se observó el hundimiento de la escalera en el lado izquierdo donde esta se conecta con la jardinera y el cuarto de la subestación eléctrica. Se resalta que no se observó daño aparente en los elementos estructurales como vigas y columnas que conforman el edificio, así como tampoco se observó pérdida de verticalidad del mismo. Ver registro fotográfico.

Fotografía 4, 5 y 6. Agrietamiento de tendencia diagonal y abertura de hasta 3 cm, acompañado de aplastamiento de algunos ladrillos, en los muros que encierran el espacio bajo la escalera donde habita el vigilante del edificio.

Se realizó la restricción parcial de uso de la habitación localizada bajo la escalera de acceso al edificio donde actualmente vive el vigilante del edificio y del cuarto de la subestación eléctrica, teniendo en cuenta que se podrían presentar desprendimientos de mampuestos en el corto plazo ante cargas normales de servicio, por el nivel de agrietamiento de los muros que conforman dicha habitación y que dada la condición de humedad y agrietamiento de la placa de techo del cuarto de la subestación eléctrica, se podrían presentar descargas eléctricas que pongan en riesgo la integridad física y la vida de cualquier persona que se encuentre en esta zona ya sea temporal o permanentemente.

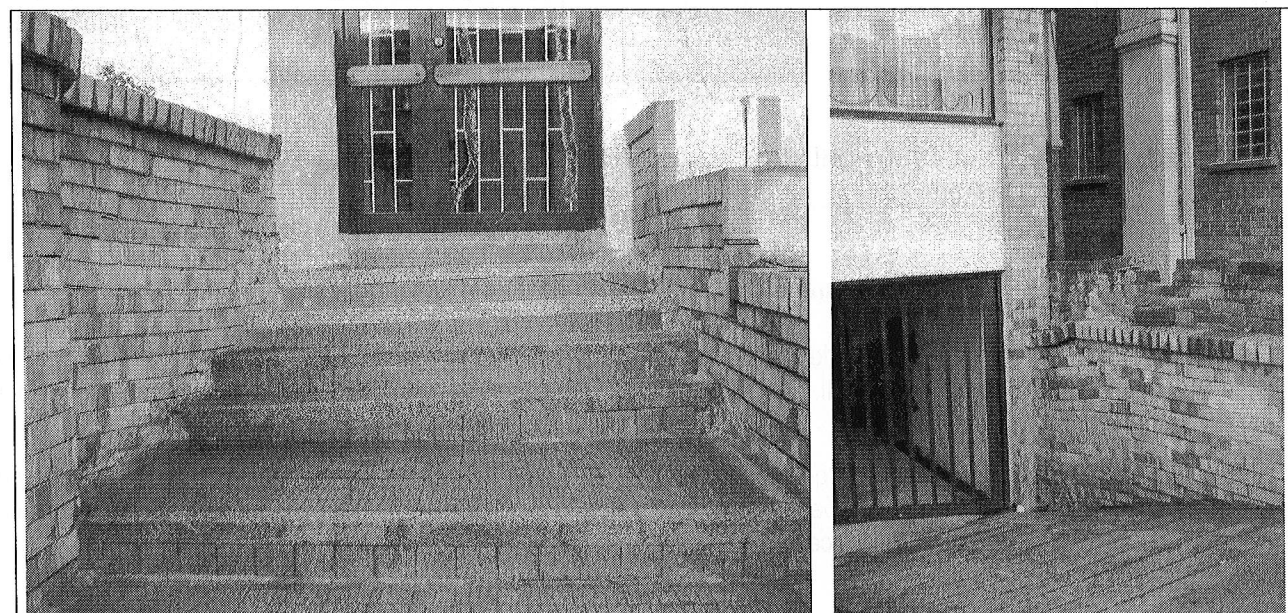
Fotografía 7 y 8. Hundimiento de la escalera en el lado izquierdo donde esta se conecta con la jardinera y el cuarto de la subestación eléctrica y agrietamiento sobre el muro del costado derecho de la rampa de acceso al semisótano.
