DIAGNÓSTICO TÉCNICO DI - 4407
SUBDIRECCIÓN DE EMERGENCIAS
COORDINACIÓN DE ASISTENCIA TÉCNICA
EVENTO SIRE 103695

1. DATOS GENERALES DEL EVENTO

DIRECCIÓN:	Avenida Carrera 7 # 182 – 29 Calle 182 # 28 - 16	ÁREA DIRECTA:	1000 m ²				
BARRIO:	El Rolin	POBLACIÓN ATENDIDA:	10				
UPZ:	9 Verbenal	FAMILIAS	2	ADULTOS	7	NIÑOS	3
LOCALIDAD:	1 Usaquén	PREDIOS EVALUADOS	2				
CHIP	AAA0115PUWF AAA0115PTNX	DOCUMENTO REMISORIO	CR-7604

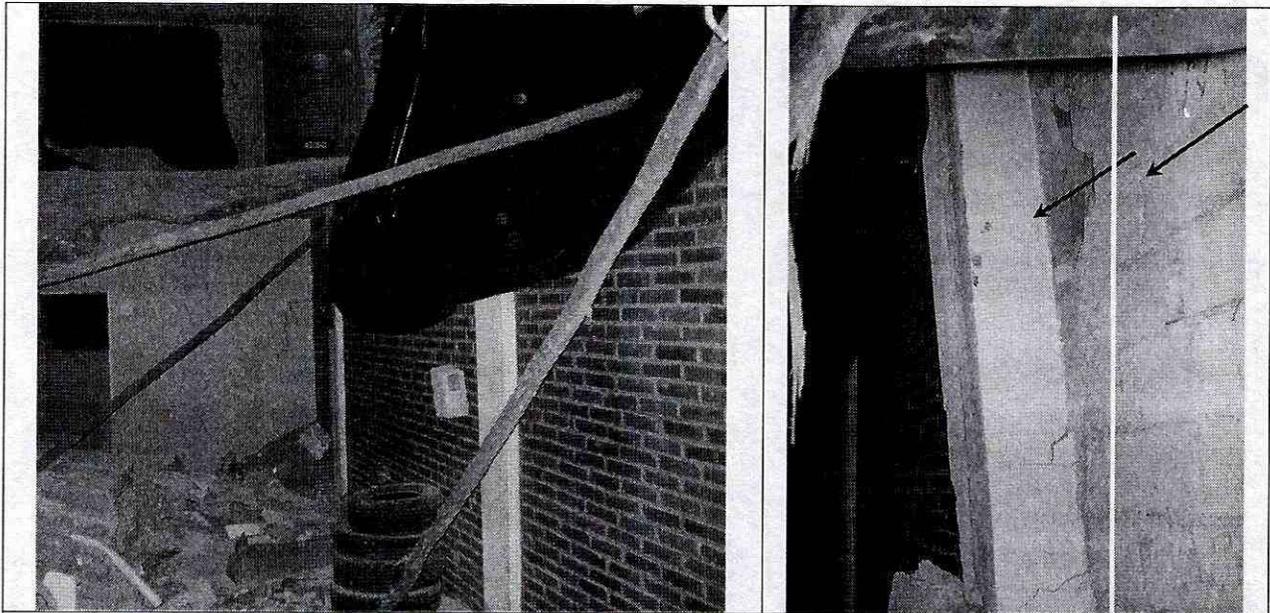
Se presenta pérdida de verticalidad, agrietamiento y pérdida de la franja de aproximadamente 60 cm y 6m de largo de la parte alta del muro perimetral sur de la edificación emplazada en el predio medianero de la Avenida Carrera 7 # 182 – 29, daño posiblemente ocasionado durante las actividades que se adelantan por parte del Consorcio Peatonales, para la construcción del puente peatonal de la Calle 182 con Avenida Carrera 7, en el interior del predio con nomenclatura Calle 182 # 28 – 16 localizado al sur del predio afectado.

Entre las posibles causas por las cuales se presentó el nivel de daño en la edificación de la Avenida Carrera 7 # 182 – 29 están: la ausencia de medidas de prevención o mitigación del riesgo que pudiera generarse por las actividades de demolición, construcción y excavación adelantadas en el predio de la Calle 182 # 28 – 16 y uso de maquinaria pesada durante las actividades de demolición que se adelantan en el predio de la Calle 182 # 28 – 16.

Fotografía 1 y 2. Pérdida de verticalidad y agrietamiento 6 metros lineales del muro perimetral sur de la edificación emplazada en el predio de la Avenida Carrera 7 # 182 - 29, Barrio El Rolin de la Localidad de Usaquén

- ✓ Al responsable y/o responsables del predio de la Avenida Carrera 7 # 182 - 29, Barrio El Rolin de la Localidad de Usaquén, mantener la restricción parcial de uso del local comercial del costado sur y las habitaciones del costado sur contiguas al muro afectado y localizadas en la mitad oriental de la edificación, hasta que los responsables de las obras que se adelantan en el interior del predio de la Calle 182 # 28 – 16, implementen a través de diseños y obras, con asesoría de personal idóneo y previa consulta de la reglamentación urbanística, medidas que garanticen la estabilidad estructural de todos los elementos estructurales y no estructurales que pudieren afectar los espacios restringidos, en el predio de la Avenida Carrera 7 # 182 – 29.

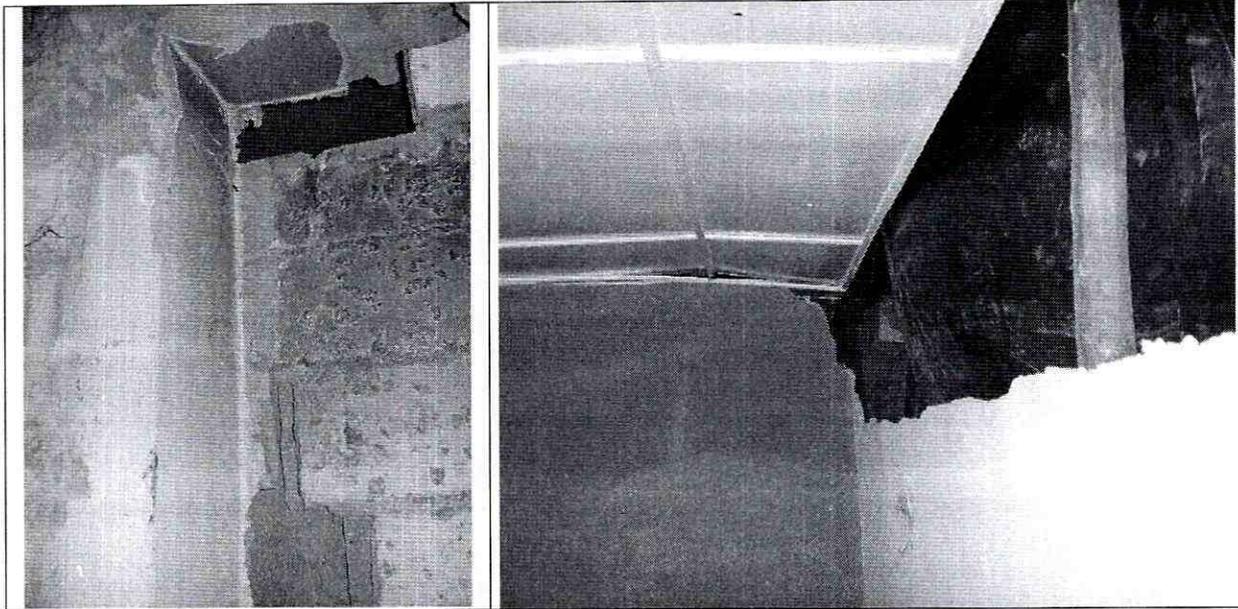
Fotografía 3 y 4. Agrietamiento y pérdida de la franja de aproximadamente 60 cm y 6m de largo de la parte alta del muro perimetral sur de la edificación y posible pérdida de los apoyos de los elementos de madera que conforman el sistema de cubierta en esta zona sin colapso de dicho sistema. Predio de la Avenida Carrera 7 # 182 - 29, Barrio El Rolin de la Localidad de Usaquén.

- ✓ Colapso parcial o total del sistema de cubierta de la edificación del predio de la Avenida Carrera 7 # 182 - 29, Barrio El Rolin de la Localidad de Usaquén, por la posible pérdida de apoyos de los elementos de madera que forman parte de dicho sistema en la zona de daño del muro perimetral sur.

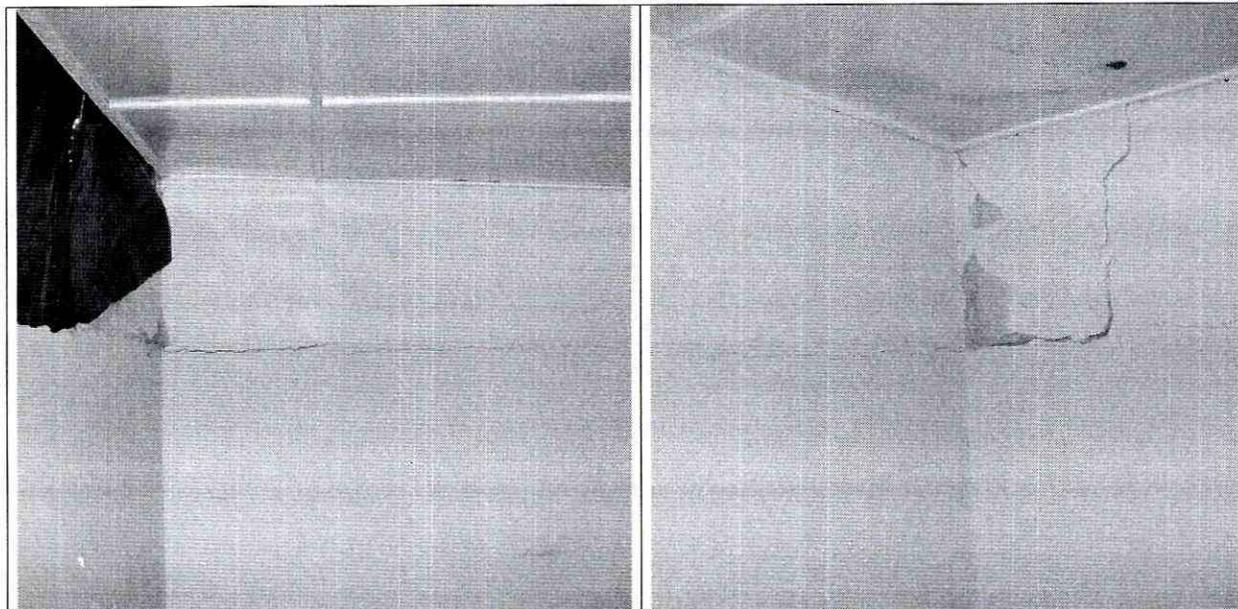
Al realizar la inspección visual a la edificación emplazada en el predio de la Avenida Carrera 7 # 182 – 29, además de la pérdida de verticalidad, agrietamiento y pérdida de la franja de aproximadamente 60 cm y 6m de largo de la parte alta del muro perimetral sur de la edificación, se observó agrietamiento horizontal de hasta 4mm de abertura y longitudes de hasta 1 m sobre la parte alta de los muros divisorios perpendiculares al muro perimetral sur y posible pérdida de los apoyos de los elementos de madera que conforman el sistema de cubierta en esta zona sin colapso de dicho sistema.

Fotografía 5 y 6. Se observó agrietamiento horizontal de hasta 4mm de abertura y longitudes de hasta 1 m sobre la parte alta de los muros divisorios perpendiculares al muro perimetral sur. predio de la Avenida Carrera 7 # 182 - 29, Barrio El Rolin de la Localidad de Usaquén.

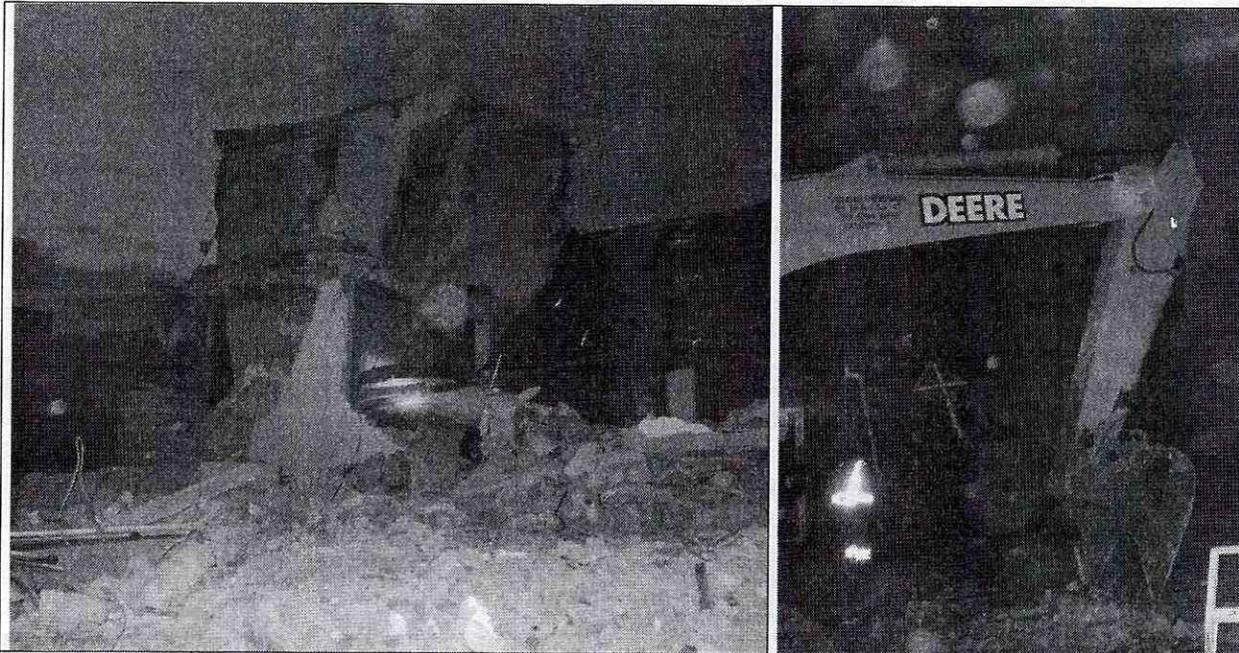
Se resalta que durante la inspección visual al predio de la Calle 182 # 28 – 16, donde se realizan las obras para la construcción del puente peatonal de la Avenida Carrera 7 con Calle 182, se observaron escombros, posiblemente resultado de actividades de demolición, un área de aproximadamente 25 m2 adyacente al predio afectado de la Avenida Carrera 7 # 182 – 29, en la que se encuentra aún en pie parte de una edificación de 2 niveles y una retroexcavadora. Adicionalmente no se observaron medidas de prevención o mitigación del riesgo que pudiera generarse por las actividades de demolición, construcción y excavación adelantadas en dicho predio.

Fotografía 5 y 6. Se observaron escombros, posiblemente resultado de actividades de demolición, un área de aproximadamente 25 m² adyacente al predio afectado de la Avenida Carrera 7 # 182 – 29, en la que se encuentra aún en pie parte de una edificación de 2 niveles y una retroexcavadora predio de la Calle 182 # 28 – 16, donde se adelantan actividades constructivas.

- ✓ De igual manera, se informa al Instituto de Desarrollo Urbano y a los responsables de las obras e intervenciones a desarrollar en el predio de la Calle 182 # 28 – 16, relacionadas con la construcción del puente peatonal de la Avenida Carrera 7 con Calle 182, que dado que las actividades de demolición, construcción y excavación hechas para tales obras, posiblemente pueden generar riesgos asociados y/o afectaciones a la construcción emplazada en dicho predio, se debe tener en cuenta lo estipulado en los Artículos 15 y 16 del Decreto 332 de 2004, que se citan a continuación:
