DIAGNÓSTICO TÉCNICO DI - 4411
SUBDIRECCIÓN DE EMERGENCIAS
COORDINACIÓN DE ASISTENCIA TÉCNICA
EVENTO SIRE 103890

ATENDIÓ:	CATALINA BERNAL HUERTA			SOLICITANTE:	
COE:	20	MOVIL:	21	Cuerpo Oficial de Bomberos de Bogotá – COBB	
FECHA:	30 de diciembre de 2009	HORA:	17:15

DIRECCIÓN:	Carrera 43 A # 4 F - 59 Carrera 43 A # 4 F - 69 Carrera 43 B # 4 F - 66	ÁREA DIRECTA:	500 m ²		
BARRIO:	Brasilia	POBLACIÓN ATENDIDA:	26		
UPZ:	43 San Rafael	FAMILIAS:	9	ADULTOS:	20
		NIÑOS:	6		
LOCALIDAD:	Puente Aranda	PREDIOS EVALUADOS:	3		
CHIP:	AAA0036MUFZ AAA0036MUEP AAA0036MUCN	DOCUMENTO REMISORIO:	CR-7662

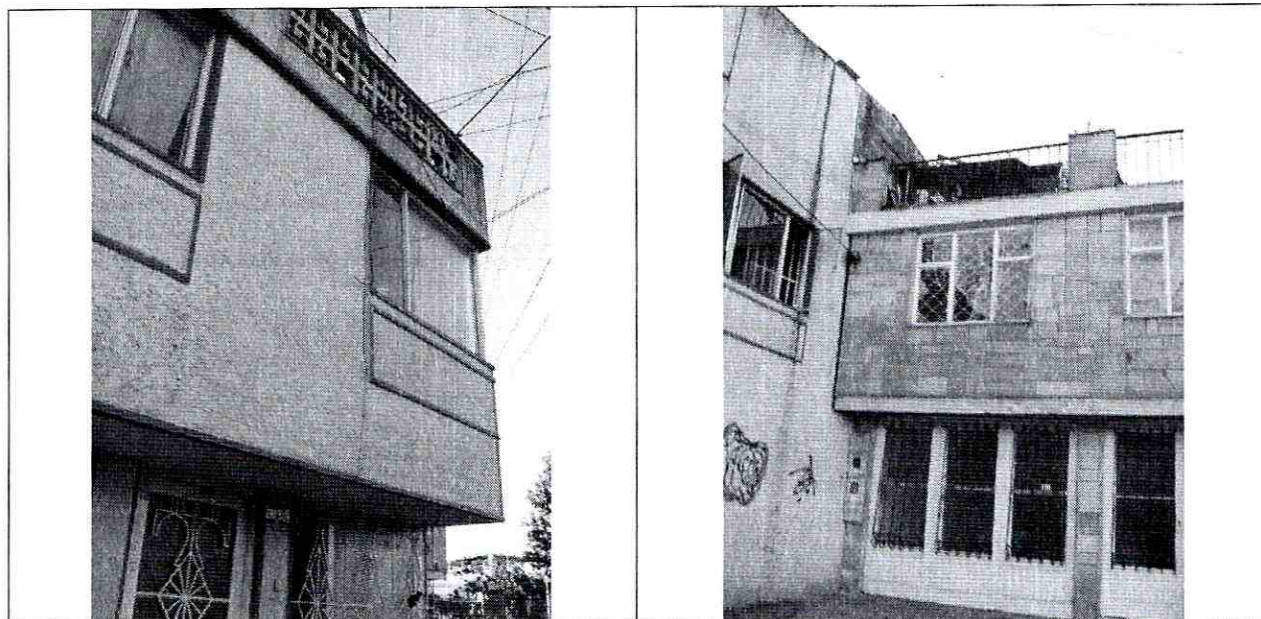
Fotografía 1y 2. Predios de la Carrera 43 A # 4 F – 59, de la Carrera 43 A # 4 F - 69 Barrio Brasilia de la Localidad de Puente Aranda.

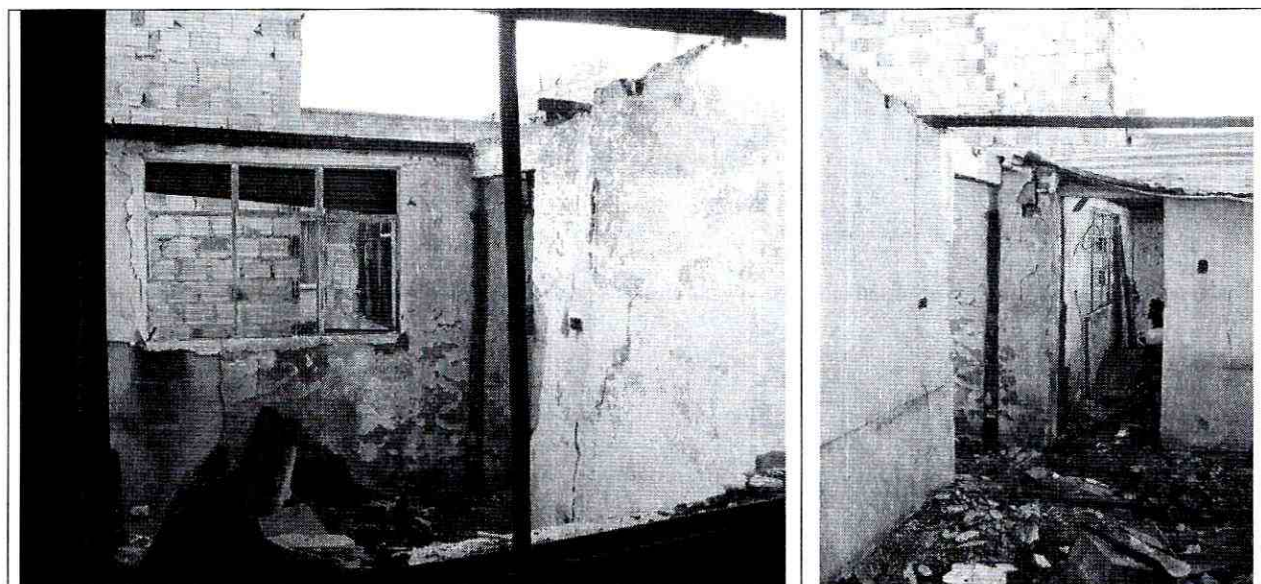
Por medio de inspección visual se observó la acción del fuego sobre los muros, la placa de entrepiso y el sistema de cubierta de la ampliación posterior de la edificación, acción evidenciada por agrietamiento abundante de tendencia aleatoria y con aberturas entre 0.2 mm y 1.0 mm y tizne sobre el pañete de los muros del segundo y tercer nivel, agrietamiento de tendencia aleatoria, con aberturas entre 0.2 mm y 1.0 mm y tizne acompañado de deflexiones hacia los centros de luz y filtración excesiva de agua sobre la cara inferior de la placa de entrepiso del segundo nivel, agrietamiento de tendencia aleatoria, con aberturas entre 0.2 mm y 1.0 mm y tizne acompañado de deflexiones hacia los centros de luz de la placa de entrepiso del tercer nivel y caída de tejas ya que los elementos de madera que conformaban el sistema de cubierta de la ampliación del segundo nivel fueron consumidos por el fuego, ver registro fotográfico.

Fotografía 3 y 4. Agrietamiento abundante de tendencia aleatoria y con aberturas entre 0.2 mm y 1.0 mm y tizne sobre el pañete de los muros del segundo y tercer nivel. Carrera 43 A # 4 F – 59

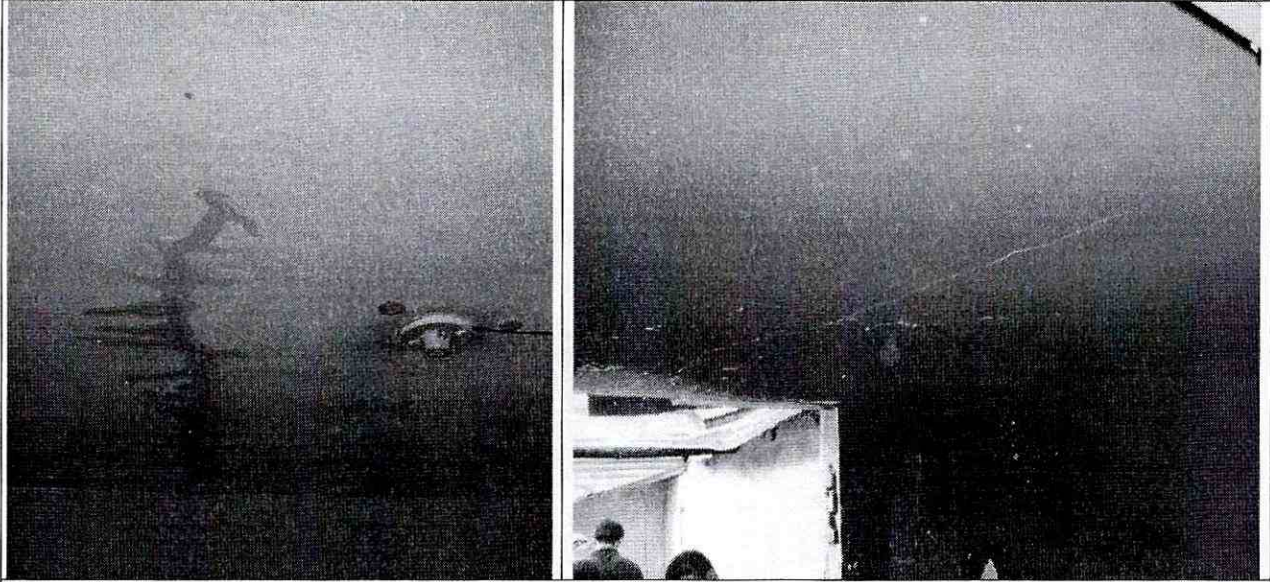
Se realizó la restricción parcial de uso de la zona posterior de la edificación donde se localizan: un apartamento en el primer nivel, tres habitaciones del segundo nivel y dos habitaciones un baño y una cocina del tercer nivel, lo anterior dado el grado de afectación observado en los entrepisos en la zona posterior de la edificación y los daños identificados sobre los muros y cubierta de la ampliación posterior del segundo nivel y teniendo en cuenta que debido a las altas temperaturas a las que se someten los elementos estructurales y no estructurales, en este tipo de incidentes se podría presentar una pérdida de su resistencia y eventualmente su colapso parcial o total ante cargas normales de servicio.

Fotografía 3 y 4. Agrietamiento de tendencia aleatoria, con aberturas entre 0.2 mm y 1.0 mm y tizne acompañado de deflexiones hacia los centros de luz y filtración excesiva de agua sobre la cara inferior de la placa de entepiso del segundo nivel, agrietamiento de tendencia aleatoria, con aberturas entre 0.2 mm y 1.0 mm y tizne acompañado de deflexiones hacia los centros de luz de la placa de entepiso del tercer nivel. Carrera 43 A # 4 F – 59

- ✓ Al responsable y/o responsables del predio de la Carrera 43 A # 4 F - 59, Barrio Brasilia de la Localidad de Puente Aranda, mantener la restricción parcial de uso de la zona posterior de la edificación donde se localizan: un apartamento en el primer nivel, tres habitaciones del segundo nivel y dos habitaciones un baño y una cocina del tercer nivel, hasta que personal idóneo implemente a través de diseños y obras, medidas para garantizar la estabilidad estructural de los elementos estructurales y no estructurales que resultaron afectados por el incendio, se realice el retiro controlado de escombros y se recupere la funcionalidad de las aéreas restringidas.

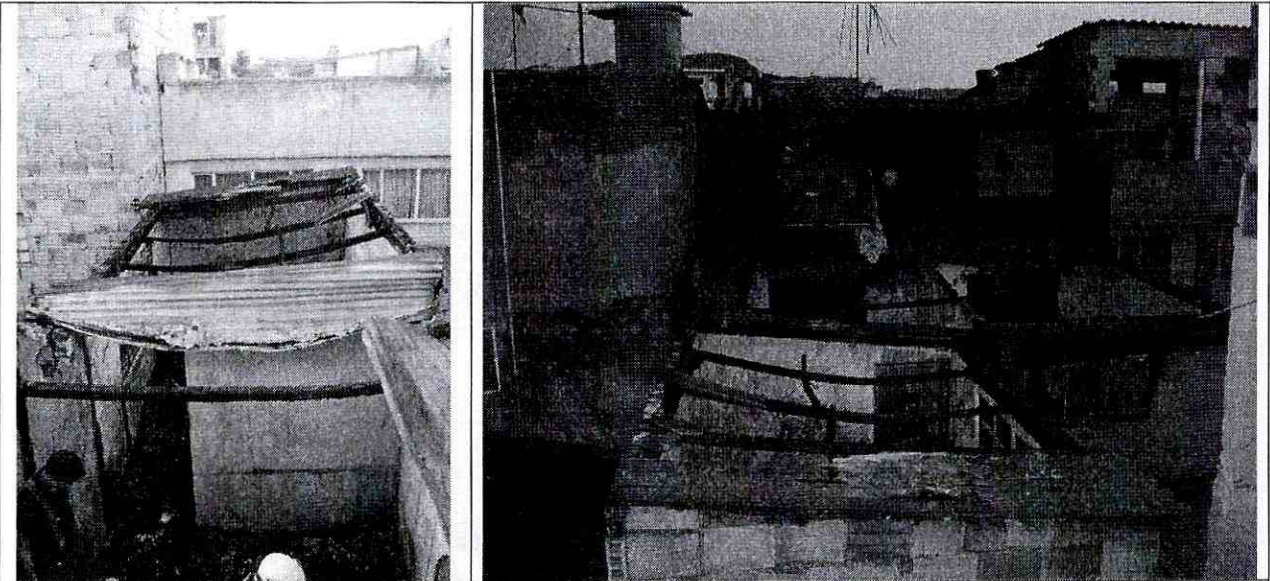
Fotografía 5 y 6. Caída de tejas ya que los elementos de madera que conformaban el sistema de cubierta de la ampliación del segundo nivel fueron consumidos por el fuego. Carrera 43 A # 4 F – 59

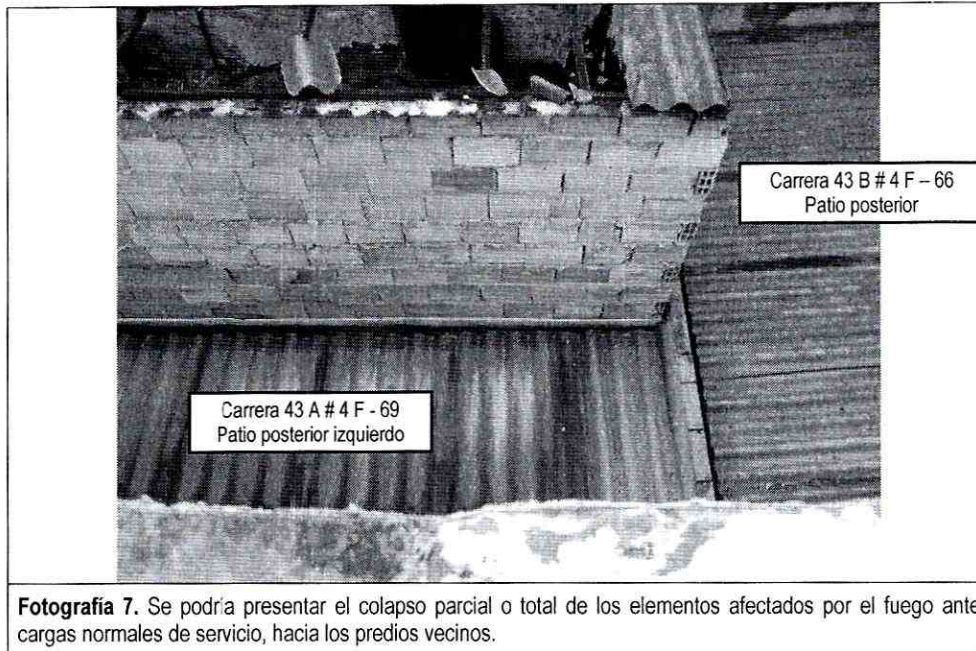
Fotografía 7. Se podría presentar el colapso parcial o total de los elementos afectados por el fuego ante cargas normales de servicio, hacia los predios vecinos.

- ✓ Colapso parcial o total de los muros del segundo nivel de la zona de ampliación posterior hacia los predios vecinos de la Carrera 43 A # 4 F - 69 y de la Carrera 43 B # 4 F - 66, Barrio Brasilia de la Localidad de Puente Aranda.
- ✓ Colapso parcial o total de los sistemas de cubierta que conforman los patios posteriores de las edificaciones de los predios vecinos de la Carrera 43 A # 4 F - 69 y de la Carrera 43 B # 4 F - 66, Barrio Brasilia de la Localidad de Puente Aranda, respectivamente, por el posible desprendimiento de material desde los muros del segundo nivel de la zona de ampliación posterior del predio de la Carrera 43 A # 4 F - 46.

- ✓ Al responsable y/o responsables del predio de la Carrera 43 A # 4 F - 69, Barrio Brasilia de la Localidad de Puente Aranda, mantener la restricción parcial de uso de las la zona del patio posterior izquierdo del primer nivel de la edificación, hasta el momento en que los responsables del predio de la Carrera 43 A # 4 F - 59 afectado por el incendio, realicen las obras de mitigación recomendadas.

- ✓ Al responsable y/o responsables del predio de la Carrera 43 B # 4 F - 66, Barrio Brasilia de la Localidad de Puente Aranda, mantener la restricción parcial de uso de las la zona del patio posterior izquierdo del primer nivel de la edificación, hasta el momento en que los responsables del predio de la Carrera 43 A # 4 F - 59 afectado por el incendio, realicen las obras de mitigación recomendadas.
