DIAGNÓSTICO TÉCNICO No. DI-4420
SUBDIRECCIÓN DE EMERGENCIAS
COORDINACIÓN DE ASISTENCIA TÉCNICA
RADICADO FOPAE # 2009ER1162

Se presenta agrietamiento vertical en el muro de cerramiento del costado suroccidental del predio de la Carrera 37 No. 24-67, en el que se localiza el recinto de la Corporación de Ferias y Exposiciones – Corferias, el barrio Centro Nariño de la Localidad de Teusaquillo.

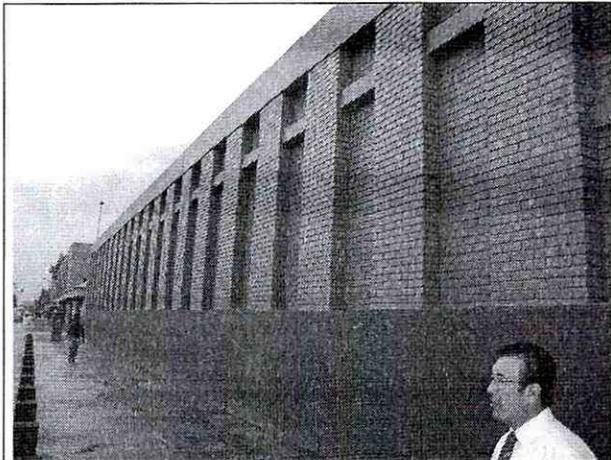
Existe un sector del muro de cerramiento del costado suroccidental de Corferias, localizado sobre la Diagonal 22B (Avenida Luis Carlos Galán o La Esperanza), ubicado frente al parqueadero e inmediatamente al sur de la portería, correspondiente a un elemento con una altura ligeramente superior a los 7.10 m y unos 50 m de longitud, con una edad estimada superior a los 35 años, construido en mampostería (Fotografías 1 y 2). Visto en planta, el muro presenta forma aserrada, con módulos de aproximadamente 1.20 de longitud que entran y salen del paramento de la fachada; por lo anterior, el ancho total del muro se ubica entre los 40 y los 50 cm. Aproximadamente a los 6 m de altura se presenta una viga de concreto de no más de 20 cm de base y 25 cm de altura, reforzada con acero liso, la cual posiblemente fue concebida como elemento de amarre del muro en su corona (Fotografía 3); la viga presenta sectores con exposición del refuerzo por hormigüeo. Finalmente, el

Foto 1. Vista exterior del muro de cerramiento del costado suroccidental del recinto de Corferias.

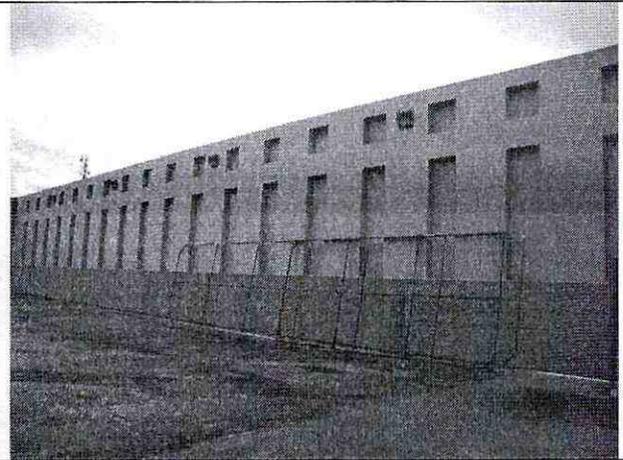
Adyacente al muro, hacia el interior del recinto ferial, se localiza un espacio abierto frecuentemente usado para la ubicación de stands. Adicionalmente, hacia el exterior, el andén del costado nororiental de la Avenida La Esperanza, presenta con frecuencia gran concentración de público que hace filas para entrar a los diferentes eventos que tiene lugar en dicho predio.

Foto 2. Vista interior del muro de cerramiento. El espacio libre adyacente es usado frecuentemente para ubicar stands.

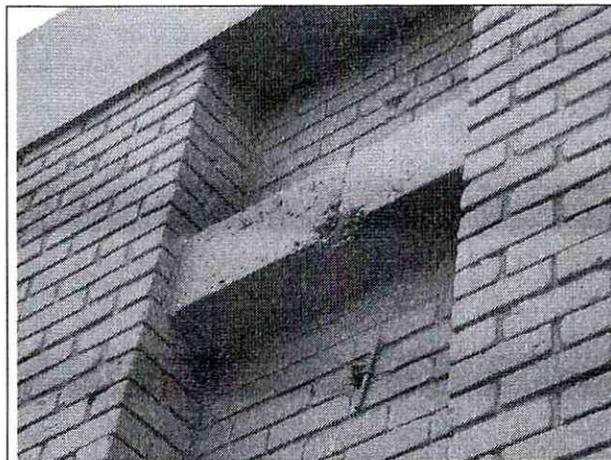
Foto 3. Detalle de la viga en concreto ubicada cerca de la corona del muro de cerramiento.

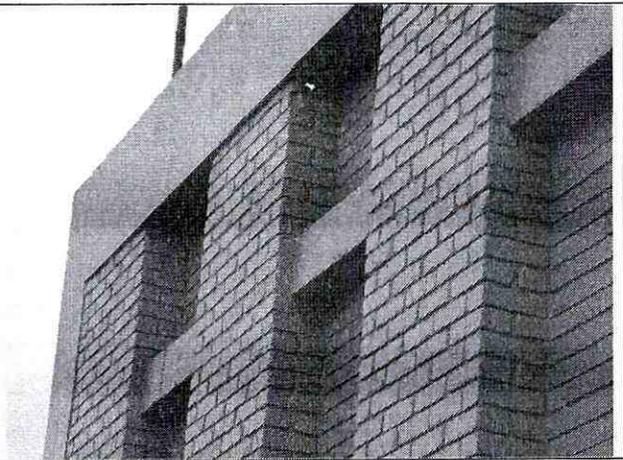
muro es coronado por antepechos, probablemente en mampostería simple, que parecieran formar una viga canal, pero que al parecer no cumplen una función adicional a la meramente estética (Fotografía 4).

Foto 4. Vista del extremo norte del muro. Apréciase el muro de antepecho de la corona, y el elemento de borde extremo.

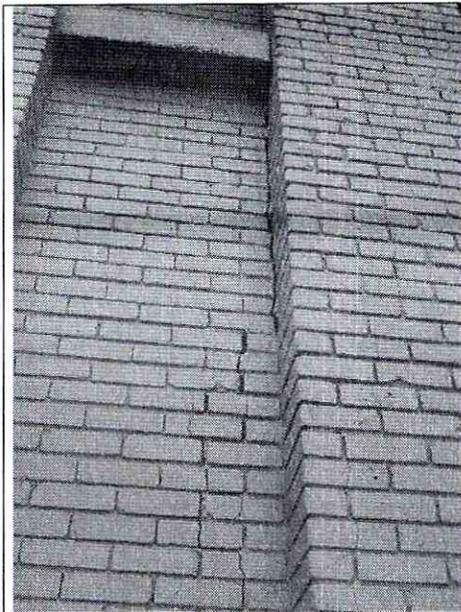
Se observó la existencia de una grieta de tendencia vertical y abertura máxima de 1 cm en la parte central del muro de cerramiento descrito; la grieta recorre el muro prácticamente desde la corona hasta la base y lo atraviesa desde el interior hasta la cara exterior (Fotografías 5 y 6). En la cara interior se observaron evidencias de antiguos resanes que hacen sospechar que la discontinuidad o afectación no es reciente, sin embargo los responsables del recinto ferial informaron que el incremento de la abertura y longitud de la grieta hasta su condición actual se registró durante el último mes y medio.

Entre las posibles causas de las afectaciones descritas se encuentran las deficiencias de diseño del elemento, deficiencias a nivel de cimentación, cargas dinámicas inducidas en el pasado durante eventos sísmicos, vibraciones inducidas por el tráfico de vehículos sobre la Avenida La Esperanza y cambios en las propiedades del terreno de emplazamiento, propiciadas por las actividades de construcción que han tenido lugar en el pasado y que lo siguen teniendo en la actualidad en los sectores cercanos al emplazamiento del muro.

Se concluyó con base en la inspección visual, que en el corto plazo y ante cargas normales de servicio, es poco probable que el muro presente colapso. Sin embargo, es posible que en el mediano plazo su grado de afectación aumente y su estabilidad estructural pueda verse comprometida. Adicionalmente, ante cargas dinámicas el muro es un elemento altamente vulnerable, y por los usos de las áreas adyacentes al mismo un eventual colapso podría generar afectaciones en la integridad física y la vida de una gran cantidad de personas, razón por la cual se considera necesario realizar de manera pronta una intervención sobre dicho elemento para mitigar los riesgos identificados.

Foto 5. Vista, por el exterior, de la grieta de tendencia vertical de la zona central del muro.

- En caso de no existir restricciones o condicionamientos al uso del suelo, se recomienda al responsable y/o responsables de la Corporación de Ferias y Exposiciones – Corferias y/o del predio de la Carrera 37 No. 24-67, implementar de manera pronta acciones para el mantenimiento, reforzamiento y rehabilitación, o para la demolición y reemplazo del muro de cerramiento del costado suroccidental (sobre la Avenida La Esperanza, frente a los parqueaderos, al sur de la portería), de modo que se mitigue la situación de riesgo público que genera la posibilidad de colapso o caída de dicho elemento. Dichas acciones deben ser ejecutadas con el apoyo de personal idóneo, garantizando que se cumplan los requerimientos establecidos en la Ley 400 de 1997 (Decreto 33 de 1998 - Norma Colombiana de Diseño y Construcción Sismo Resistente), de acuerdo con la normatividad vigente para el barrio, para lo cual se deben tramitar los permisos y licencias respectivos

- Se recomienda al responsable y/o responsables del predio evaluado, realizar un seguimiento permanente de las condiciones de estabilidad del muro de cerramiento referenciado y del terreno en general, e informar a esta entidad si se presentan cambios importantes que alteren o modifiquen su estabilidad.

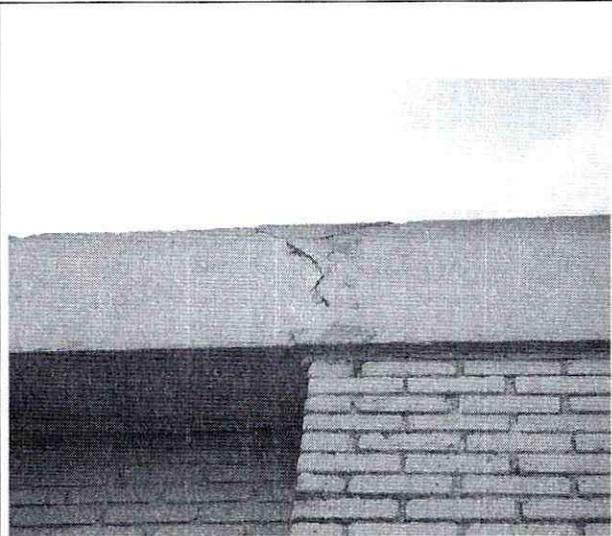
Foto 6. Agrietamiento en el antepecho interno que remata el muro; corresponde a la prolongación de la grieta vista en la Foto 5.
