DIAGNÓSTICO TÉCNICO No. DI-4428
SUBDIRECCIÓN DE EMERGENCIAS
COORDINACIÓN DE ASISTENCIA TÉCNICA
Evento SIRE No. 103997

DIRECCIÓN:	- Calle 10 No. 15-35	ÁREA DIRECTA:	315 m ²				
BARRIO:	Voto Nacional	POBLACIÓN ATENDIDA:	9				
UPZ:	102 – La Sabana	FAMILIAS	3	ADULTOS	8	NIÑOS	1
LOCALIDAD:	14 – Los Mártires	PREDIOS EVALUADOS	1				
CHIP	- AAA0034KBWF	DOCUMENTO REMISORIO	CR-7760

En horas de la madrugada del 5 de enero de 2010 se presentó un incendio al interior de una bodega localizada en la zona posterior (sector sur) del predio de la Calle 10 No. 15-35, en el barrio Voto Nacional de la Localidad de Los Mártires, generando afectaciones que comprometieron severamente la estabilidad estructural de la cubierta y la funcionalidad de la bodega.

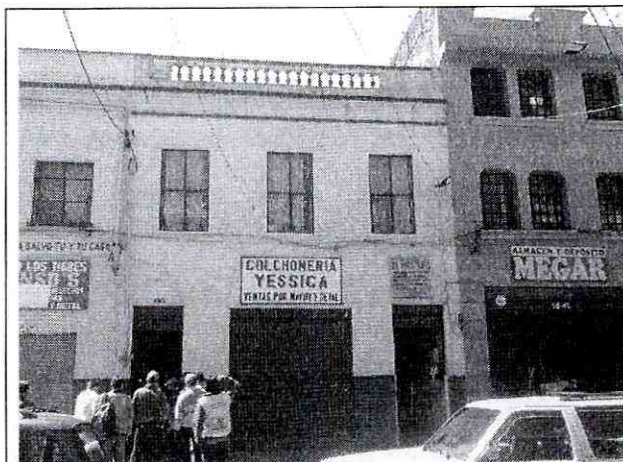
El predio de la Calle 10 No. 15-35 se localiza en el sector conocido como "Calle del Bronx". Corresponde a un lote de forma alargada que atraviesa la manzana desde la Calle 9A hasta la Calle 10, teniendo el acceso (zona frontal) sobre la Calle 10 (Fotografía 1). El sector norte del predio es ocupado por una vivienda de dos (2) niveles, con uso residencial y comercial (dos locales comerciales en el primer nivel. Por su parte, en la zona posterior se encontraba ubicada una bodega en la que se almacenaban productos textiles y se fabricaban colchones. Entre ambos sectores se localizaba una zona intermedia de un (1) nivel, de uso residencial, construida en mampostería simple, coronada por una cubierta en tejas de zinc soportadas por elementos de madera.

Foto 1. Vista de la fachada frontal (sobre la Calle 10) de la edificación emplazada en el predio de la Calle 10 No. 15-35.

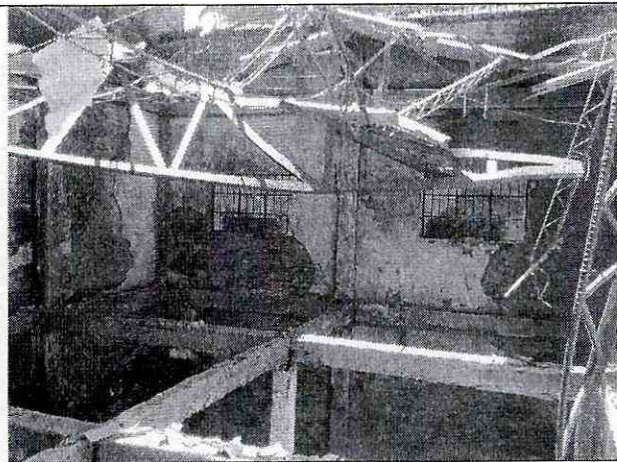
Las altas temperaturas generadas durante el incendio del 5 de enero de 2010 generó la plastificación de los elementos metálicos de la estructura de cubierta, los cuales fluyeron generando el colapso de la cubierta prácticamente en el 100% (Fotografía 2); algunas de las cerchas quedaron suspendidas de una de las columnas sobre las que se apoyaban, quedando en una situación de potencial caída. Adicionalmente se produjo el agrietamiento y caída de fragmentos del concreto del pañete y del recubrimiento del refuerzo de las columnas y vigas (Fotografía 3); por lo reducido del recubrimiento, se considera muy probable que el acero de refuerzo haya sido expuesto a altas temperaturas las cuales pueden haber causado cambios en sus propiedades físico-mecánicas, sin embargo, con base en la inspección visual no fue posible precisar dicha situación. Así mismo, se presentó caída del pañete de los muros, si bien no se identificaron sectores con grietas, deformaciones u otro tipo de afectación que sugiera la posibilidad de compromisos en la estabilidad de dichos elementos.

Las afectaciones evidenciadas generaron un compromiso severo en las condiciones de estabilidad estructural y funcionalidad de la bodega.

Foto 2. Colapso parcial de la cubierta de la bodega ubicada en la zona posterior del predio de la Calle 10 No. 15-35.

- Al responsable y/o los responsables del predio de la Calle 10 No. 15-35, realizar el retiro controlado de los elementos de la cubierta de la bodega de la zona posterior que se encuentran colapsados y suspendidos, así como el retiro controlado de los elementos de cubierta de la habitación contigua a la bodega, de modo que se garanticen condiciones de estabilidad estructural y habitabilidad o funcionalidad en los sectores afectados por el incendio; operaciones en las cuales se deben cumplir los niveles de seguridad exigidos por la normativa, Ley 400 de 1997 (Decreto 33 de 1998 - Norma Colombiana de Diseño y Construcción Sismo Resistente), para lo cual se deben tramitar los permisos y licencias respectivos y contar con la asesoría de personal competente.

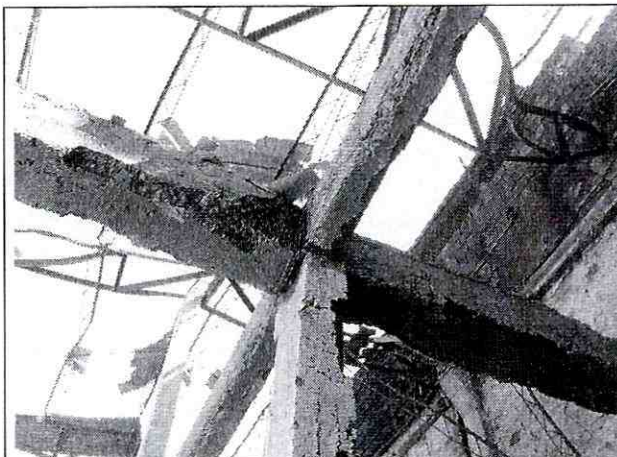
La estructura en concreto presentaba deficiencias de diseño relacionadas con las pequeñas dimensiones de los elementos (columnas y vigas de 15x20 cm aproximadamente), así como deficiencias constructivas asociadas al hormiguo y la falta de recubrimiento de las barras de refuerzo. Adicionalmente, se pudo apreciar que el apoyo de las cerchas sobre las columnas consistía en soldaduras a barras de acero que sobresalían de los elementos de concreto, situación que también se puede considerar una deficiencia de diseño y/o construcción.

Fotos 3. Pérdida del concreto de recubrimiento de las barras de acero de las vigas y columnas de concreto de la bodega.

- Al responsable y/o los responsables del predio de la Calle 10 No. 15-35, contratar la realización de un estudio detallado de patología, vulnerabilidad y reforzamiento estructural que permita conocer el grado o magnitud de la afectación interna de los elementos de concreto reforzado de la bodega asociada a la exposición al calor causados durante el incendio registrado en la madrugada del 5 de enero de 2010; así como para determinar las intervenciones a realizar en la bodega y la habitación contigua a esta, para la reconstrucción de las cubiertas afectadas. De igual manera, dichos estudios deben determinar las intervenciones a realizar en la totalidad de la estructura para llevarla a los niveles de seguridad establecidos en la Ley 400 de 1997 (Decreto 33 de 1998) Norma Colombiana de Diseño y Construcción Sismo Resistente), de acuerdo con la normatividad vigente para el barrio. Esto con el propósito de garantizar durante la vida útil del inmueble, las condiciones adecuadas para su uso.

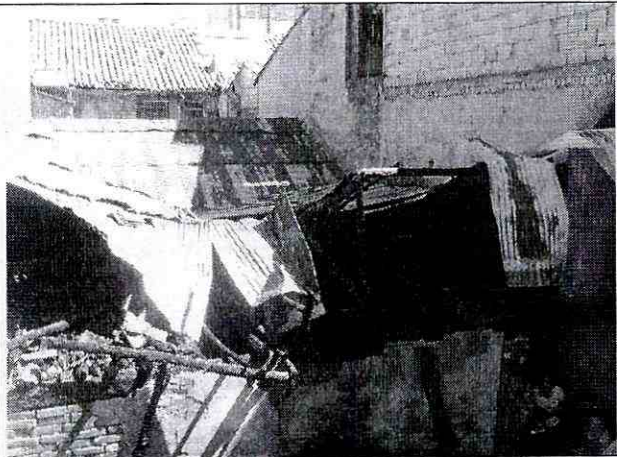
Adicionalmente, las llamas y el calor generaron daños en las tejas de zinc y la combustión de los elementos de madera que sostenían la cubierta de la habitación adyacente a la bodega, ubicada en la zona intermedia de un nivel (Fotografía 4). El daño en dicho sector se consideró también severo, ya que comprometía la habitabilidad y la estabilidad estructural de la habitación en comento.

Foto 4. Daños en la cubierta de la habitación contigua a la bodega, zona intermedia del predio de la Calle 10 No. 15-35.
