DIAGNÓSTICO TÉCNICO No. DI-4430
SUBDIRECCIÓN DE EMERGENCIAS
COORDINACIÓN DE ASISTENCIA TÉCNICA
Evento SIRE No. 103999

En horas de la madrugada del 5 de enero de 2010 se presentó un incendio al interior de una bodega localizada en los predios de la Carrera 5B Bis A No. 56-28 / 32 Sur, en el barrio Danubio Azul (La Picota) de la Localidad de Usme, generando afectaciones que generaron el colapso de la totalidad de la cubierta de la bodega en comento.

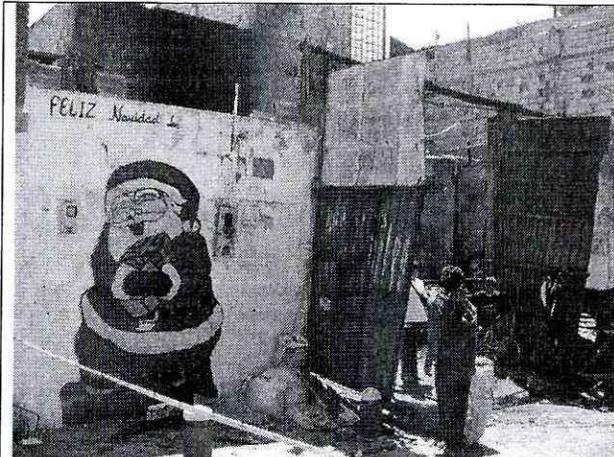
En los predios de la Carrera 5B Bis A No. 56-28 y de la Carrera 5B Bis A No. 56-28 se localiza una bodega (Fotografía 1), consistente en un espacio delimitado por los muros perimetrales en mampostería parcialmente confinada por columnas (carentes de vigas de amarre) y que presentaba una cubierta en tejas de zinc soportada por elementos de madera, empotrados sobre los muros perimetrales y sobre elementos de madera intermedios. En la esquina oriental del lote se localiza un espacio a modo de alcoba y batería sanitaria, conformada por muros de mampostería simple (Fotografía 2). La construcción acusa deficiencias de diseño relacionada con la carencia de elementos de confinamiento y amarre del tipo vigas y columnas de concreto para sus muros; adicionalmente, es posible que la tipología original de la cubierta correspondiera más al tipo ramada. Las barras de refuerzo de las columnas corresponden a barras lisas.

El acceso al lote, sobre la Carrera 5B Bis A, se realiza a través de un portón de hojas de lámina metálica enmarcado lateralmente en las columnas del muro de fachada (Fotografía 1). En la bodega se almacenaban materiales de reciclaje.

Foto 1. Vista exterior de los predios de la Carrera 5B Bis A No. 56-28 / 32 Sur, donde se presentó un incendio el 5 de enero de 2010.

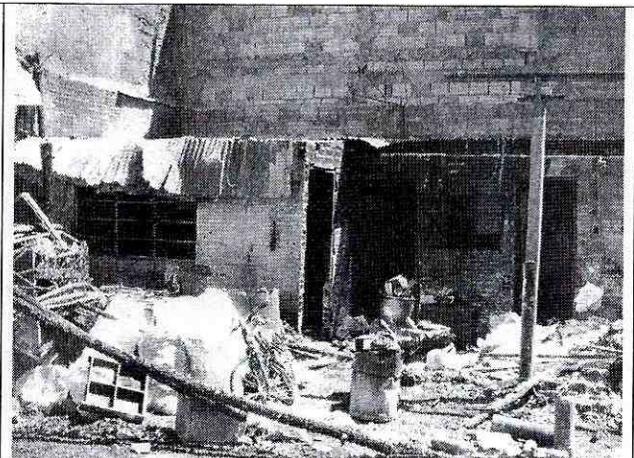
Las llamas del incendio del 5 de enero de 2010 generaron la combustión casi total de los elementos de madera, con el colapso de la cubierta (Fotografía 3); el único sector en el que la cubierta permaneció en pie, aunque con afectaciones muy severas, fue la zona en mampostería de la esquina oriental. Adicionalmente, las altas temperaturas generaron agrietamiento y deformación en los muros de fachada, con inclinación hacia el exterior (Fotografía 4); la inclinación afectó también las columnas de confinamiento de dichos muros, que a la vez sostienen las láminas del portón de acceso al predio, siendo la afectación mucho más notoria en el muro localizado hacia el norte del portón. El posible colapso del muro norte genera la posibilidad de una situación de riesgo público dada la probable afectación en la integridad física de los peatones que usan el andén del costado suroccidental de la Carrera 5B Bis A.

Foto 2. Estructura en mampostería simple localizada en la esquina oriental del lote.

- En el corto plazo falla y colapso de los elementos de madera que soportan la cubierta de la estructura en mampostería localizada en la esquina oriental del lote conformado por los predios de la Carrera 5B Bis A No. 56-28 / 32 Sur.
- En el corto plazo, colapso del sector norte del muro de cerramiento de la fachada de los predios de la Carrera 5B Bis A No. 56-28 / 32 Sur, con caída de escombros sobre el andén del costado suroriental de la Carrera 5B Bis A. Así mismo, posibilidad de caída de fragmentos de mampostería del antepecho frontal de la terraza de la vivienda de la Carrera 5B Bis A No. 56-42 Sur. Ambas eventualidades suponen situaciones de riesgo público por la posibilidad de afectación a transeúntes.

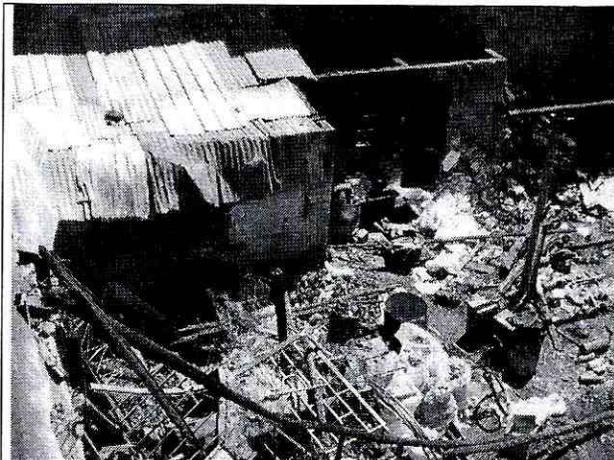
Foto 3. Aspecto general de la bodega con posterioridad al incendio del 5 de enero de 2010.

- La estabilidad estructural y funcionalidad de la bodega ubicada en los predios de la Carrera 5B Bis A No. 56-28 / 32 Sur en el barrio Danubio Azul (La Picota) de la Localidad de Usme, se encuentran comprometidas en la actualidad ante cargas normales de servicio, por causa del severo grado de daño y afectación generado durante el incendio presentado al interior de la bodega en la madrugada del 5 enero de 2010.

- Al responsable y/o los responsables de los predios de la Carrera 5B Bis A No. 56-28 / 32 Sur, realizar el retiro controlado de los elementos de la cubierta de la bodega afectados por el incendio del 5 de enero de 2010, así como la demolición y reemplazo o la reparación y rehabilitación de los muros de la fachada, de modo que se garanticen condiciones de estabilidad estructural y funcionalidad los espacios por el incendio y la integridad física de los transeúntes que usan el andén del costado suroriental de la Carrera 5B Bis A; operaciones en las cuales se deben cumplir los niveles de seguridad exigidos por la normativa, Ley 400 de 1997 (Decreto 33 de 1998 - Norma Colombiana de Diseño y Construcción Sismo Resistente), para lo cual se deben tramitar los permisos y licencias respectivos y contar con la asesoría de personal competente.

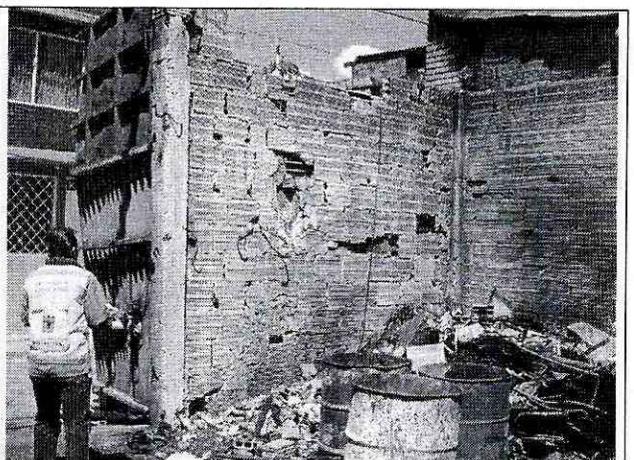
Fotos 4. Muro de la fachada, afectado por deformación con inclinación hacia el exterior del lote.

- La integridad física de los transeúntes que usan el andén del costado suroriental de la Carrera 5B Bis A, puede verse afectada en el corto plazo, ante un eventual colapso o caída del sector norte del muro de fachada de los predios de la Carrera 5B Bis A No. 56-28 / 32 Sur y/o del muro de antepecho frontal de la terraza de la vivienda de la Carrera 5B Bis A No. 56-42 Sur.

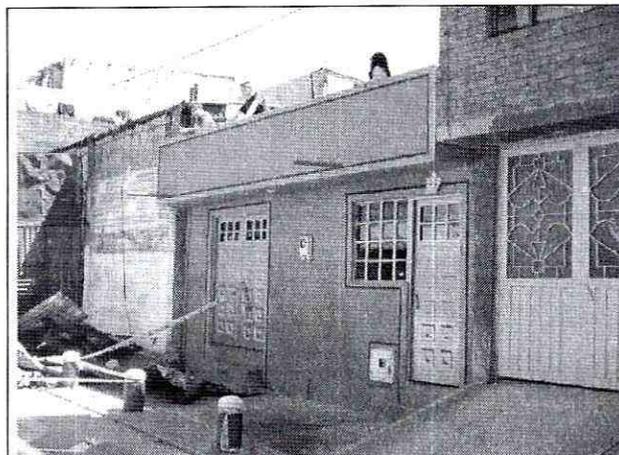
Hacia el costado suroccidental, el lote de los predios de la Carrera 5B Bis A No. 56-28 / 32 Sur limita con el predio de la Carrera 5B Bis A No. 56-42 Sur, en el cual se emplaza una vivienda de dos (2) niveles (Fotografía 5); el primer nivel de la vivienda se encuentra construido en mampostería parcialmente confinada por columnas, mientras que el segundo nivel, ubicado hacia la parte posterior del predio, fue construido en mampostería simple, situación que revela deficiencias de diseño. La zona frontal del segundo nivel corresponde a una terraza amplia, que presenta sobre la fachada un voladizo con un muro de antepecho en mampostería, deficientemente construido. Adicionalmente, se evidenciaron deficiencias constructivas relacionadas con la mezcla de diferentes tipos de unidades de mampostería (macizas o tolete, de perforación horizontal y de perforación vertical) en el muro del costado nororiental que limita con el lote afectado por el incendio. La losa de entrepiso y terraza de la vivienda de la Carrera 5B Bis A No. 56-42 Sur se encuentra totalmente adosada al muro de cerramiento del costado suroccidental de los predios de la Carrera 5B Bis A No. 56-28 / 32 Sur sin junta.

Foto 5. Vivienda emplazada en el predio de la Carrera 5B Bis A No. 56-42 Sur.

- La estabilidad estructural y habitabilidad de la vivienda emplazada en el predio de la Carrera 5B Bis A No. 56-42 Sur en el barrio Danubio Azul (La Picota) de la Localidad de Usme, no se encuentran comprometidas en el corto plazo ante cargas normales de servicio, ni por causa de las afectaciones en el muro del costado nororiental, posiblemente generado durante el incendio presentado al interior de la bodega en la madrugada del 5 enero de 2010.

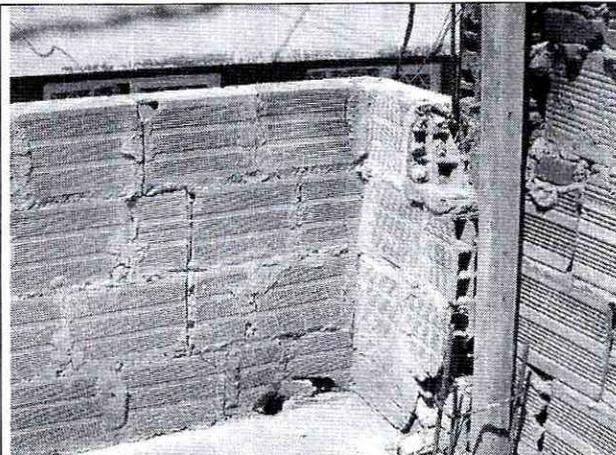
Posiblemente por la carencia de la junta entre ambas construcciones, las deformaciones en el muro de fachada de los predios de la Carrera 5B Bis A No. 56-28 / 32 Sur generaron agrietamientos sobre el antepecho frontal de la terraza de la vivienda de la Carrera 5B Bis A No. 56-42 Sur (Fotografía 6), elemento que quedó inestable y con riesgo de caída hacia el andén de la Carrera 5B Bis. Adicionalmente se apreciaron algunas fisuras de tendencia horizontal en el muro del costado nororiental, segundo piso, afectaciones que coinciden con la pegas de mortero que unen los sectores en los que hay cambio en la tipología de las unidades de mampostería y que probablemente fueron inducidas por esfuerzos térmicos combinados con la diferencia de comportamiento de cada tipo de ladrillo ante las altas temperaturas.

Fotos 6. Agrietamiento del muro de antepecho frontal de la terraza de la vivienda de la Carrera 5B Bis A No. 56-42 Sur

- A la Alcaldía Local de Usme, desde su competencia, adelantar las acciones administrativas tendientes a identificar el responsable de implementar las medidas que garanticen la estabilidad del antepecho de la fachada de la terraza de la vivienda de la Carrera 5B Bis A No. 56-42 Sur, para mitigar la situación de riesgo público por posible afectación a peatones que plantea el agrietamiento que sufrió dicho elemento, posiblemente durante el incendio registrado en la madrugada del 5 de enero de 2010 en los predios de la Carrera 5B Bis A No. 56-28 / 32 Sur.
