DIAGNÓSTICO TÉCNICO DI - 4431
SUBDIRECCIÓN DE EMERGENCIAS
COORDINACIÓN DE ASISTENCIA TÉCNICA
RAD FOPAE – 2010ER1545

DIRECCIÓN:	Calle 90 A # 85 - 67	ÁREA DIRECTA:	m ²				
BARRIO:	La Serena	POBLACIÓN ATENDIDA:	7				
UPZ:	29 El Minuto de Dios	FAMILIAS	2	ADULTOS	3	NIÑOS	4
LOCALIDAD:	Engativá	PREDIOS EVALUADOS	1				
CHIP	AAA0063OCYN	DOCUMENTO REMISORIO	CR-7801

Se observó pérdida leve de nivel de la placa de contrapiso y de la placa de entrepiso en el área central derecha de la edificación emplazada en el predio de la Calle 90 A # 85 - 67, Barrio La Serena de la Localidad de Engativá.

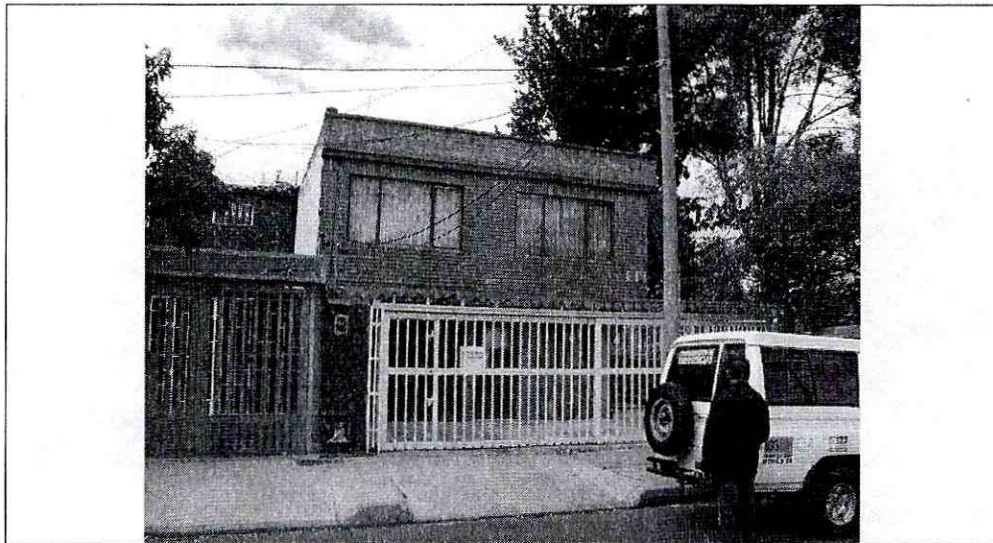
El predio de la Calle 90 A # 85 - 67, se localiza a unos 5 m de la vía Avenida ciudad de Cali a la altura de la Calle 90 A, en él se emplaza una edificación de uso residencial, de 2 niveles y dimensiones cercanas a 8 m de frente sentido NW-SE por 10 m de fondo, construida con un sistema estructural conformado por muros de carga en mampostería no reforzada con entrepiso en madera y que según lo observado fue ampliada hacia la parte posterior derecha con una habitación construida con muros en mampostería no reforzada, sistema de cubierta en tejas de asbesto cemento sobre elementos de madera y cielo raso en concreto de espesor cercano a 2 cm colgado de elementos de madera. Adicionalmente se observó otra ampliación de los dos niveles hacia la parte frontal con una construcción que presenta columnas en concreto reforzado y entrepiso en placa maciza de concreto.

Fotografía 1. Edificación emplazada en el predio de la Calle 90 A # 85 - 67, Barrio La Serena de la Localidad de Engativá.

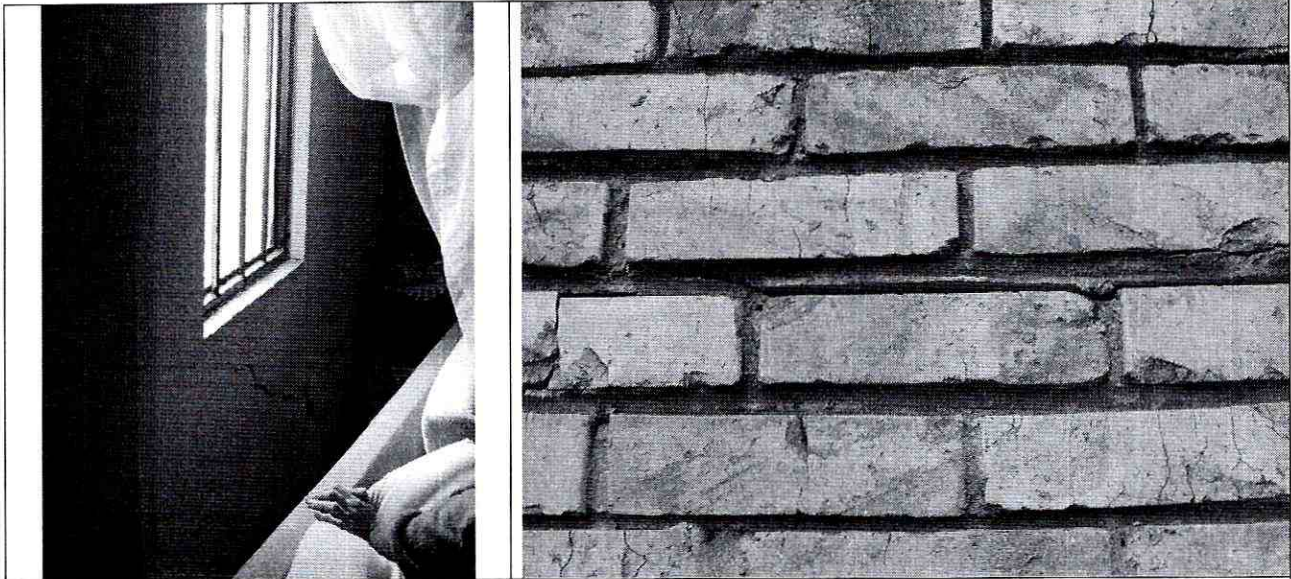
Al realizar la inspección visual en el interior de la edificación no se identificó la pérdida de verticalidad de ninguno de los muros perimetrales de la casa, Sin embargo hacia el área donde se observó pérdida leve del nivel de las placas de contrapiso y de entrepiso se identificó agrietamiento con abertura máxima de un centímetro, de tendencia diagonal y 1 m de longitud en la parte baja del vano de una ventana, sobre el muro perimetral del costado derecho, Noroccidente, también sobre este muro en la misma zona se identificó una grieta continua de unos 2 m de longitud y tendencia horizontal, cuya abertura se acentúa hacia la ventana descrita anteriormente, hasta alcanzar una abertura de unos cinco milímetros.

Entre las posibles causas por las cuales se presenta el nivel de daño observado en la edificación de la Calle 90 A # 85 – 67 están: asentamientos diferenciales por la ausencia de elementos de cimentación adecuados que transmitan las cargas al terreno de cimentación de la edificación sin exceder su capacidad portante, asentamientos diferenciales por cambios de humedad del terreno de cimentación de la edificación, asentamientos diferenciales por descomposición de las raíces muertas del individuo arbóreo que se localizaba en esta zona con anterioridad, un aumento de cargas producido por la construcción posiblemente imprevista de las ampliaciones de la parte frontal y posterior y posibles fugas de aguas desde las redes de acueducto y alcantarillado de sector.

Fotografía 2 y 3. Agrietamiento con abertura máxima de un centímetro, de tendencia diagonal y 1 m de longitud en la parte baja del vano de una ventana, sobre el muro perimetral del costado derecho, Noroccidente, también sobre este muro en la misma zona se identificó una grieta continua de unos 2 m de longitud y tendencia horizontal, cuya abertura se acentúa hacia la ventana descrita anteriormente, hasta alcanzar una abertura de unos cinco milímetros.

- ✓ En el caso de no existir restricciones y/o condicionamientos al uso del suelo para el predio de la Calle 90 A # 85 - 67, Barrio La Serena de la Localidad de Engativá, se recomienda a los responsables del predio realizar, en el menor tiempo posible, un estudio detallado de ingeniería en donde se analice de manera integral el conjunto suelo estructura, la vulnerabilidad estructural y la estabilidad geotécnica, de tal forma que permita establecer la(s) causa(s) detonante(s) de los procesos de asentamiento y el nivel de afectación estructural de la edificación; dicho estudio debe determinar el tipo de intervención que debe implementarse en la edificación para llevarla a los niveles de seguridad requeridos de acuerdo con la Ley 400 de 1997 (Decreto 33 de 1998 - Norma Colombiana de Diseño y Construcción Sismo Resistente), de acuerdo con la normatividad vigente, para lo cual se deben tramitar los permisos y licencias respectivos. Este estudio debe ser adelantado por el propietario y/o responsable del inmueble.

- ✓ Al responsable y/o responsables del predio de la Calle 90 A # 85 - 67, adelantar una revisión de las redes servicios públicos de gas, acueducto y alcantarillado, para garantizar que las conducciones de las mismas no se hayan visto comprometidas por los movimientos diferenciales en el suelo de cimentación y cuyas fugas implicaran una condición de riesgo público para los habitantes del sector.

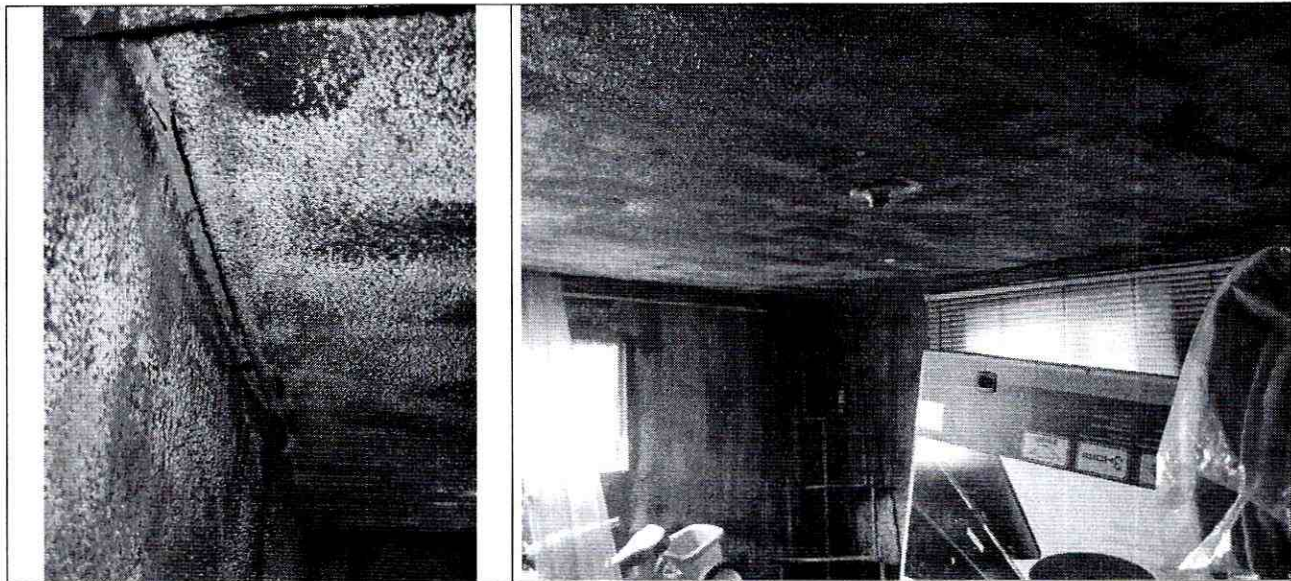
Adicionalmente en la habitación de la parte posterior derecha del segundo nivel, se observó una separación de aproximadamente 1 cm, del borde del cielo raso en concreto con respecto al muro de partición izquierdo y una grieta de tendencia vertical y abertura cercana a cinco milímetros en el extremo derecho del vano de la puerta de dicha habitación.

Se realizó restricción parcial de uso de la habitación de la parte posterior derecha del segundo nivel, donde se observó una separación de aproximadamente 1 cm, del borde del cielo raso en concreto con respecto al muro de partición izquierdo, dado que se podría presentar la caída del cielo raso debido a su propio peso y a una posible pérdida de apoyo de los elementos que lo sostienen y teniendo en cuenta un aumento en los desplazamientos que se presentan en la zona por posibles asentamientos diferenciales del terreno de cimentación de la edificación.

Fotografía 4 y 5. Separación de aproximadamente 1 cm, del borde del cielo raso en concreto con respecto al muro de partición izquierdo, en la habitación de la parte posterior derecha del segundo nivel.

- ✓ Desprendimiento total del cielo raso de la habitación posterior derecha del segundo nivel del el predio de la Calle 90 A # 85 - 67, donde se observó una separación de aproximadamente 1 cm, del borde del cielo raso en concreto con respecto al muro de partición izquierdo, por su propio peso y por una posible pérdida de apoyo de los elementos que lo sostienen, teniendo en cuenta un aumento en los desplazamientos que se presentan en la zona por posibles asentamientos diferenciales del terreno de cimentación de la edificación.

- ✓ Solicitud de restricción parcial de uso, mediante el Acta No. 007199 del 8 de febrero de 2010, la habitación de la parte posterior derecha del segundo nivel de la edificación emplazada en el predio de la Calle 90 A # 85 - 67, Barrio La Serena de la Localidad de Engativá, hasta que por medio de estudios y de obras se garantice la estabilidad estructural del cielo raso y la cubierta de dicha habitación, lo anterior con asesoría de personal idóneo y cumpliendo con la normatividad vigente.

- ✓ Al responsable y/o responsables del predio de la Calle 90 A # 85 - 67, Barrio La Serena de la Localidad de Engativá, mantener la restricción parcial de uso, hasta que se garantice la estabilidad estructural del cielo raso y la cubierta de dicha habitación, con asesoría de personal idóneo.
